도로 및 공항 포장상태 조사를 위한 ROMA153

백명엽* · 권희용** · 위성동***

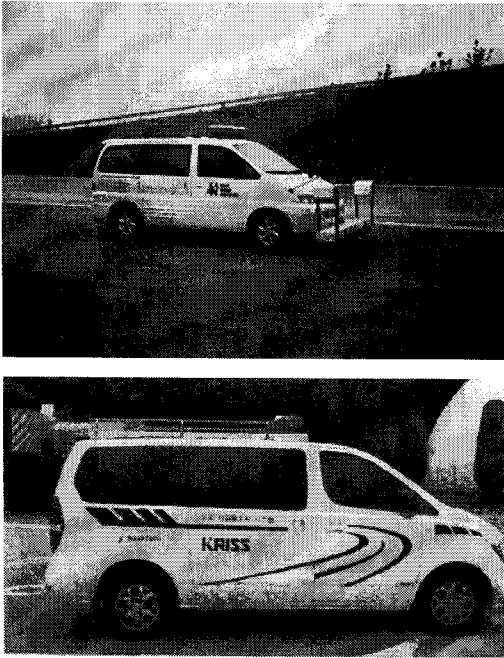
그림 3. 국내 자동조사 차량들

외국산 조사장비를 수입하여 운영하는 과정에는 포장 분석 기능의 한계, 장비의 성능 부족, 확장 시 추가 비용 부담, 유지 관리 비용 증가 등의 여러 가지 문제점이 지적되고 있다. 이에 따라 최근에는 국내 기술로 자체 개발된 제품들이 속속들이 등장하고 있다. 한국도로공사에서는 일반도로 및 고속도로 등에서도 고속으로 종단평탄성 측정이 가능한 노면 요철 측정 차량인 'ARPA'를 개발하였으며[3], 최근에는 국내 기업인 R사에서 도로 균열이나 소성변형, 종단평탄성 등의 종합적인 측정이 가능한 조사장비를 개발하고 있다[2].

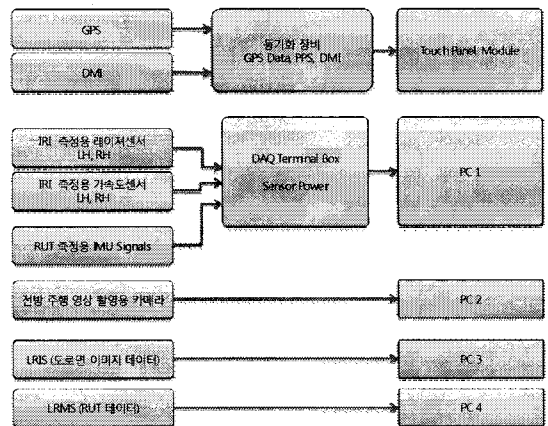
그림 4. ROMA153의 구성도

한편, 전체 시스템 구성도는 그림 4에서 보여주고 있다. ROMA153은 시스템 구성도에서 보이는 바와 같이 GPS 및 DMI를 이용한 지리정보시스템과 통합하여 포장결함 위치에서의 포장결함 상태정보를 획득하고, 획득된 정보를 활용하여 도로 및 공항포장상태를 평가하는데 이용된다. 이러한 정보는 국가의 도로 및 공항포장 유지보수정책을 입안하는데 사용되는 과학적이고 효율적인 포장조사장비이다. 그림 5는 ROMA153의 제품화된 조사장비의 전면모습을 보여준다.

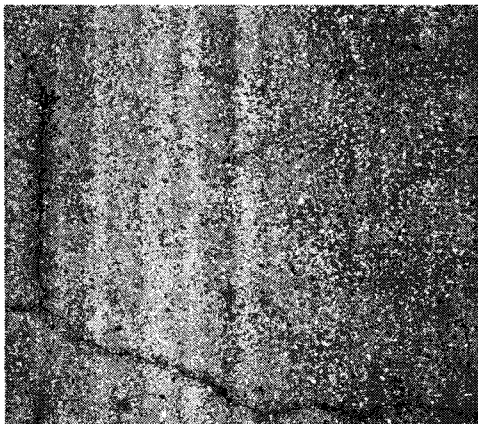
그림 6. 야간에 촬영한 도로 노면 영상

그림 6의 사진은 야간에 도로를 촬영한 이미지이다. 보이는 것과 같이 야간에도 아무런 지장 없이 촬영 가능함을 알 수 있다.
