# 범어사 보제루의 복원을 위한 건축형식 연구

주제어 : 범어사, 보제루, 중정누각, 누하진입, 우각진입, 일본식, 복원

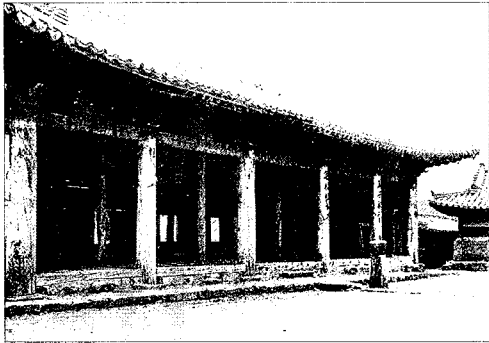
<사진 1> 보제루 사진(1902년 8월 14일) 1812년 중창 때 모습 그대로 인 듯하다.

현재로서 보제루의 가장 오래전 모습은 『조선고적도보-13권』에 실린 2장의 사진에서 볼 수 있다. 이는 세키노 타다시(關野 貞)가 촬영한 것으로 알려져 있다. 1902년 8월 14일 범어사에 도착하여 하루 동안 머물면서 경내 중심영역에 대한 소략도면을 작성하면서 건물을 촬영한 것이다.<sup>5)</sup> 그는 이러한 내용을 『한국건축조사보고』(1904년)에 담아 출판한 바 있다.

그런데 세키노 타다시는 이 책에서 보제루의 지붕을 맞배지붕이라 했다. 이는 2장의 사진에서 보는 팔작지붕과 다른 내용이다.<sup>6)</sup> 따라서 사진이 1902년 이후의 것이거나 아니면 지붕에 대한 서술 착오일 가능성 등 두 경우

를 생각할 수 있다. 특히 전자일 경우 사진에서 보는 보제루는 1910년을 전후해서 다시 바뀐 것일 뿐 1902년에는 맞배지붕이었던 셈이 된다. 다만 여러 선행 연구자들이 세키노 타다시의 조사 내용과 서술 간의 차이나 오기를 발견한 바 있다. 그래서 일단은 2장의 사진이 1902년에 세키노 타다시가 촬영한 것으로 보고자 한다. 그렇다면 1812년 이래로 원 위치에서 칸수나 층수 및 지붕형식 등도 변화가 없는 셈이다.

보제루는 정면 5칸, 측면 3칸에 2익공식 공포를 짜서 겹처마의 팔작지붕으로 구성되어 있다. 앞서 언급한 것처럼 이 모습은 『조선고적도보-13권』에 실린 2장의 사진 그대로

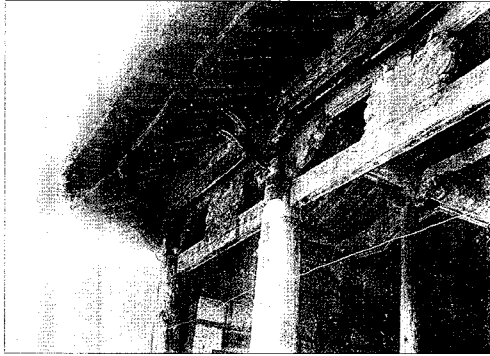
<사진 2>. 보제루 사진(1902년 8월 14일)  
기둥과 창방, 지방 사이, 공포와 화반 사이는 공포 벽  
없이 안팎이 통하도록 되어 있다.

지금의 벽면은 『조선고적도보』의 사진들  
과는 크게 다른 모습이다. 즉 사진에는 상단  
쪽으로 문이 없이 완전히 개방되고 양 측면은  
회벽으로 그리고 하단 쪽은 판벽 사이에 쌍여  
단이 판장문이 달려 있다. 그러나 지금 건물  
의 각 주간에는 4짝 미서기 유리문이, 하단  
쪽으로는 2짝 미서기 유리창이 높직하게 설치  
되어 있다.

년 사진과 다르지 않아서 1812년 이래 변하지 않았음을 알 수 있다. 즉, 공포는 주두 위로 초익공과 이익공을 겹쳐 놓고 1출목을 짧게 내어서 외목도리를 받게 했다. 익공과 행공첨차에는 초각 없이 파련 형상으로 단청만 되어 있고, 각 주간의 창방과 장혀 사이에는 화반이 1구씩 없�히며 공포 벽에는 불화가 그려져 있다.

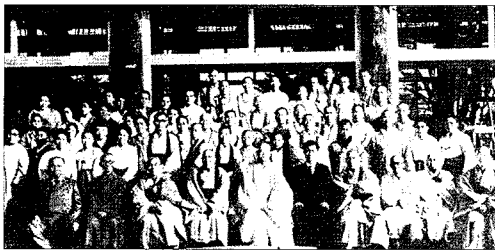
<사진 3> 보제루 중창식(1963. 9. 24)

최근의 개·보수가 일제강점기에 변경된  
벽면구성을 바탕으로 이뤄졌음은 사진 3(1964  
년)<sup>7)</sup>과 현황을 대조하면 쉽게 알 수 있다. 예  
컨대 <사진 3>은 1963년에 전면의 창호를  
새롭게 설치하는 소규모 수리 때 촬영된 것이  
다. 그런데 전면 주간 위로 유리문 설치를 위  
한 중방과 그 위의 동바리가 하나씩이 보이  
다. 또한 남단 쪽 벽면에는 주간을 4등분한  
문틀이 보인다. 이는 <사진 6>에서 보는 전  
면 모습과 전혀 다르지 않다. 1915년에 형성  
된 벽면구성 위에서 최근의 개·보수가 이뤄  
져 왔음을 보여주는 것이다.

한편 1963년 수리공사 때 목조기둥 일부와  
징두리 벽체 등에도 변경이 이뤄졌다. 네 모  
서리기둥 아래 1.5m 정도 높이의 石柱가 설  
치되고 나머지 기둥은 콘크리트 기둥으로 교  
체되었다. 그래서 대웅전 쪽 전면에만 그대로  
목조기둥이 남아 있고 좌·우측면과 배면 평  
주는 콘크리트 기둥으로 교체된 것이다. 또한  
징두리벽도 판벽 대신에 벽돌조적 위에 석판  
붙임으로 바뀌게 되었다.

이후 1963년에 부분적인 수리(사진 3)가 이뤄진다. 불교정화운동에 따른 사찰 분류가 어느 정도 진정되자 범어사 조실 스님이던 東山이 수리한 것이다. 당시 공사로 일본식 벽면 구성은 일부 해소되었다.

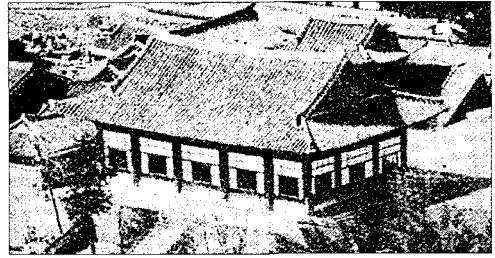
<사진 7> 보제루 사진(1927년)

이러한 벽면구성은 일제강점기의 변경로부  
터 비롯된다. 1915년의 그림엽서(사진 6)와  
1927년의 국립중앙박물관 소장 유리원판 필름  
(사진 7)은 이러한 사실을 잘 보여준다. 즉,  
상단 쪽의 개방된 각 주간에 유리창이 설치되  
고 하단 쪽의 판벽과 판장문 대신 일본식 회  
벽으로 변경된 것이다. 최근까지 벽면에 대한  
개·보수가 여러 차례 이뤄졌지만 고쳐지지

일제강점기에 변개된 보제루는 해방 직후까지 그대로 존속되었다. 1927년에 촬영된 보제루는 앞서 1915년의 <사진 6>과 다르지 않고, 1936년 7월 23일자 <조선중앙일보>나 <동아일보> 등에 실린 전경사진과도 같은 모습이다. 이러한 모습은 최근까지 그대로 유지되고 있다.

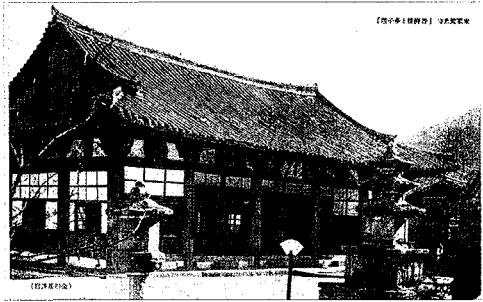
<사진 8> 보제루 그림엽서(1930년대)

2익공식 공포와 화반의 형상은 <사진 1, 2> 와 비교하면 변화가 없다. 그런데 <사진 6> 에서는 화반 좌우로 회벽 마감한 공포벽이 새로 형성되어져 있다. 원래는 창방과 주심장혀 사이에 얹힌 화반 좌우가 트여져 있었으나 이 부분을 회벽으로 막은 것이다. 이후 이 부분은 <사진 8> 에서 보듯이 창방 아래로 중방 또는 수평 켈대가 추가로 설치되었다. 1930년대에 이뤄진 것으로 추정되는데, 그 사이를 회벽으로 마감한 것이다. 어쨌든 누가 보든지 일본식으로 변개되었음을 쉽게 알 수 있다. 이 밖에도 자연석 댓돌이 있던 기단 부분에도 변화가 있었지만 제한된 사진 만으로 판독하기란 쉽지 않다.

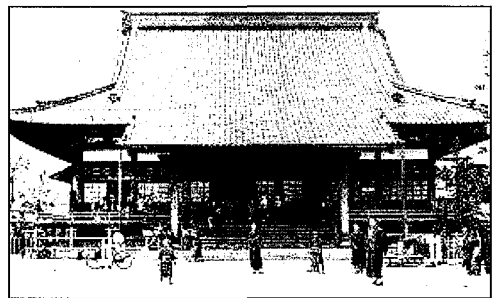
<사진 9> 일본불교 진종의 서본원사 부산 별원 사진(출처:최석로,이규현해설 『사진으로 보는 근대한국 상권』 1910, 206쪽)

그 무렵 범어사는 부산에 거주하던 일본인들의 행락지로 전락된 상태였다. 또한 일본불교도 일찍부터 들어와 있었다. 1910년에 촬영된 <日本佛教眞宗 西本院寺 釜山別院> (사진 9)이 보제루와 흡사한 벽면구성을 갖고 있는 것도 이러한 사실을 증명한다. 이미 들어와 있던 일본불교건축을 모본으로 삼아 일제와 친일 주지들이 보제루 등을 일본식으로 변개시켜 간 것이다.<sup>29)</sup>
