사찰 화재사례 및 분석

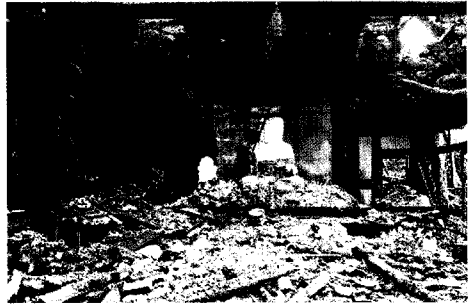
- (1) 일자 : 2008년 6월
- (2) 장소 : 경기도
- (3) 원인 : 전기적 요인 추정
- (4) 인명피해 : 없음
- (5) 재산피해 : 332,746천 원

대웅전 소실 모습

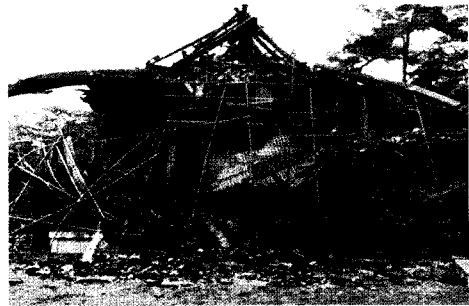
대웅전 외부 단청작업 중이던 작업자가 지붕과 처마사이로 연기가 새어나오는 것을 보고 대웅전 내부에 들어가 불상과 불상 사이에서 불꽃이 솟는 것으로 보고 소화기를 이용하여 진화를 시도하였으나 유독가스 등으로 인하여 진화하지 못하고 소방서에 신고하였다.

진화 후 모습

소방대는 신고접수 후 10분 만에 도착하였다. 소방대가 현장에 도착하였을 때는 화염은 보이지 않았고 건물 전체에서 연기만 분출하고 있는 상태였으나 목조건축물이라 순식간에 불길에 휩싸였고 건물 전체가 소실되었다.

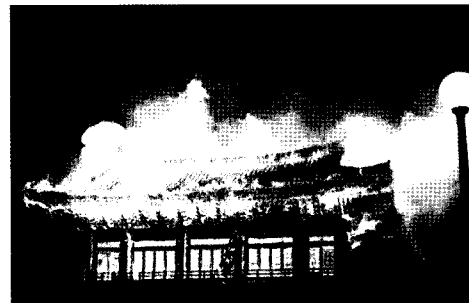
- (1) 일자 : 2007년 7월
- (2) 장소 : 경기도
- (3) 원인 : 전기합선 추정
- (4) 인명피해 : 없음
- (5) 재산피해 : 110,000천 원

지붕까지 불에 휩싸인 모습

화재가 발생한 장소는 3층 법당이였다. 1층에서 스님이 TV시청 중 전등이 꺼졌다 켜졌다 하여 건물을 돌아보다 3층 법당의 천불상 하단부에서 불길의 치솟고 있어 소방관서에 신고하였다. 화재 후 현장 발굴 결과 천불상 하단에서 전선 등을 다수 발견할 수 있어 미확인 단락에 의한 전기적 요인에 의한 화재로 추정되었다.

소방대가 현장에 도착하였을 때는 이미 3층 법당 전체가 화염에 휩싸여 있었고 목조건축물이었기 때문에 단시간에 불길이 3층 전부로 확산되었다.
