폐놀수지로 몰딩된 바이메탈식 서모스탯의 화재조사

공학박사 박영국/소화연소팀 연구원

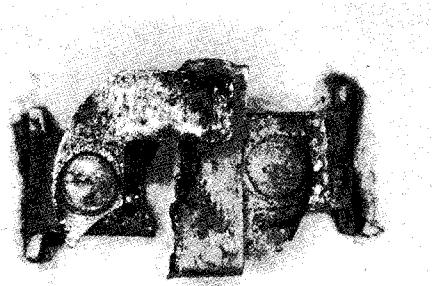
[사진 10] 트래킹이 발생된 바이메탈 서모스탯

[사진9]와 [사진10]은 동형의 폐놀수지 바이메탈 서모스탯이며, [사진9]는 화재로 인한 열기로 외부로부터 연소된 고정접점(사진 좌측) 및 가동접점(사진 우측) 것이며, [사진10]은 트래킹이 발생하여 전기적인 발열 및 용융이 생긴 고정접점(사진 좌측) 및 가동접점(사진 우측)을 나타낸 사진이다.

화재가 발생된 것으로 판정된 냉온수기의 바이메탈식 서모스탯은 내측이 외측에 비하여 탄화 및 연소정도가 심한 상태인 사실, 바이메탈식 서모스탯 내측의 가동접점 모서리 부분에서 식별되는 국부적인 탄화형태 및 전기적인 용융흔이 보이는 사실, 동 가동접점 모서리 부분 주위의 폐놀수지 몰딩부분이 국부적으로 탄화되고 도전성을 띠는 사실 등으로 보아, 폐놀수지 바이메탈 서모스탯 내측의 가동접점 모서리 부분과 고정접점 단자간에서 발생한 트래킹으로 인한 전기적인 발열 및 용융 등으로 발화된 것으로 판단된다.

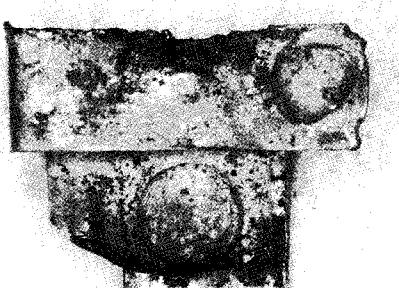
[사진 11] 사진10 서모스탯의 가동접점의 상황

트래킹이 발생된 고정접점은 [사진11]과 [사진12]에 나타낸 바와 같이 반복적인 발열의 흔적으로서 전기적인 발열흔이 남으며, 용융으로 인한 전기적인 용융흔이 남고, 증발로 인하여 일부분이 소실된다.

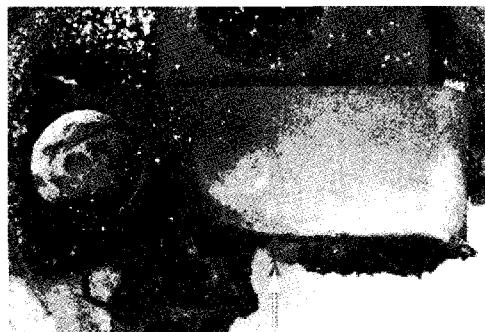
[사진 16] 가동접점 모서리 부분의 연소형태

[사진15]는 화재가 발생한 바이메탈 서모스탯의 내측을 나타낸 사진이며, 동 사진의 □ 표지 부분을 확대하여 [사진16]에 나타내었다. 가동접점의 모서리 부분에서 국소적으로 심한 연소형

태를 보이며, 동 부분을 중심으로 연소된 흔적이 남아있다.
