“재해! 사전대비가 최선”

장마철 · 혹서기 건설현장 안전보건 관리대책

자료제공 / 한국산업안전보건공단

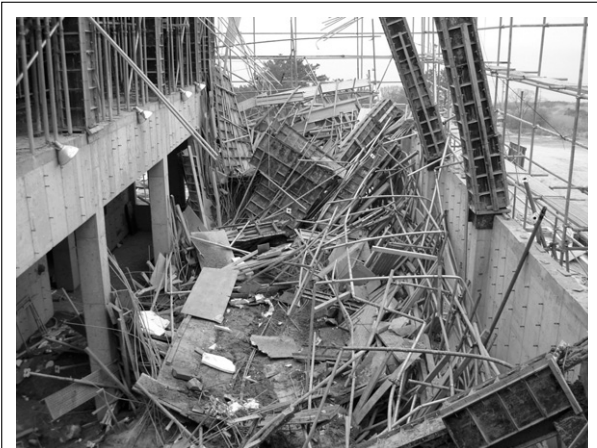
개요	○ 슬래브 콘크리트 타설작업 중 간관비계와 파이프서포트 조합방식의 거푸집 동바리가 붕괴돼 콘크리트에 매몰 사망
대책	○ 거푸집 동바리 구조검토 및 조립도 작성 시공 ○ 층고 6m 이상인 경우 시스템서포트 사용

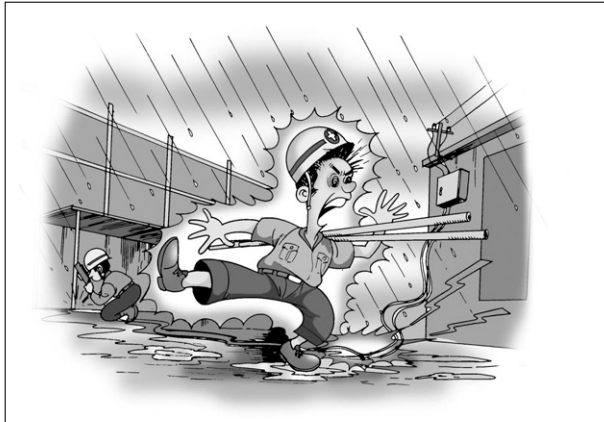
개요	○ 이동전선의 피복이 불량한 부분이 습기가 있는 바닥에 노출되어 감전 사망.
대책	○ 전기 기계·기구 배선의 절연조치 철저 ○ 누전차단기 설치 및 접지실시 ○ 통로바닥 및 습윤한 장소에 배선 금지
