## 비계작업 시 안전작업 방법

오영수 대한산업안전협회 재해예방팀 팀장

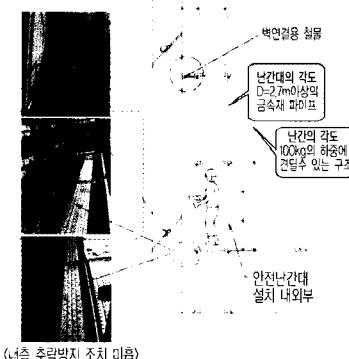
〈그림 2〉 비계의 안전난간 설치요건

추가 작업발판 등을 시공하여 틈이 20cm 이내로 유지하고 근로자로 하여금 안전대를 사용하도록 하는 등 추락에 대한 위험성 제거 시 내부난간을 설치하지 않을 수 있다.

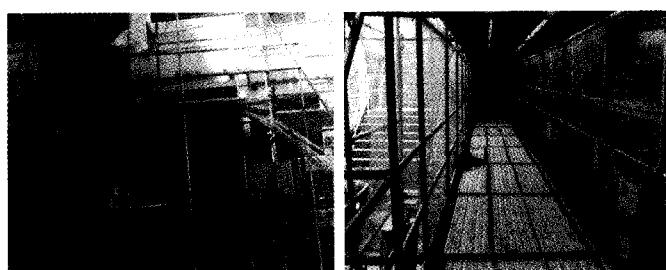
(2) 안전난간 해체로 추락위험 : 근로자의 불안전한 행동

① 문제점 : 작업의 간섭으로 인한(자재 양중 등) 안전 난간 해체

② 개선 대책

- 관리감독 철저 및 근로자 교육실시
- 부득이 안전시설 해체시 작업종료 후 즉시 원상복구

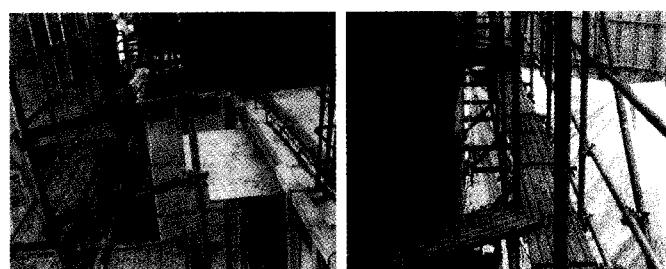
(3) 비계와 구조물 간격과다 및 내측 난간 미설치로 추락위험 : 작업계획 및 설치기준 미흡

① 문제점 : 비계 내측 안전난간 미설치 및 비계와 구조체 간격과다

② 개선 대책 : 내측 안전난간 설치 및 비계와 구조체 사이 안전망 설치
