오봉저수지 재해대비 보강개발사업

Reinforcement Project for Diaster Prevention in Obong Reservoir

박 태 선*
Park, Tae-Seon

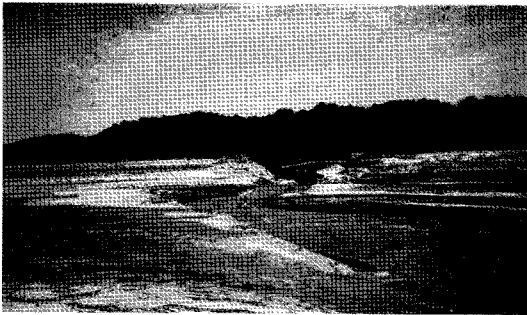
그림 1. 루사때 피해를 입은 장현저수지

저수지는 봄철에 농사를 짓는데 없어서는 안 될 시설이지만 여름 홍수에 재해의 요인이 되기도 한다. 저수지는 평소에는 물가두기 기능 때문에 하류에 피해를 줄여 주지만 많은 비가 내려 저수지 둑이 무너지게 되면 물 폭탄으로 변한다. 저수지는 수 천년 동안 설치되고 고쳐지고 d 있지만 최근에 이상기후에 의한 집중호우가 자주 발생함으로써 저수지 재해가 더욱 문제가 되고 있다. 최근 우리나라의 자연재해는 피해규모가 커지고 있으며, 발생빈도가 증가하고 있다. 특히, 2002년 8월 태풍 '루사'에 동반된 호우로 비교적 규모가 큰 장현, 동막 등의 저수지가 붕괴되기도 하였다. 이와 같이 증가하고 있는 저수지 재해위험을 극복하기 위해 수리시설의 재해대비 보강 개보수사업이 추진되고 있다.

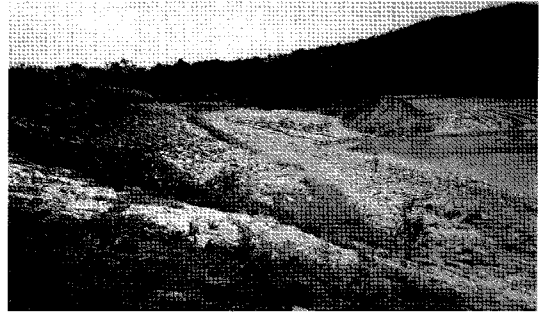
그림 2. 루사때 피해를 입은 동막저수지

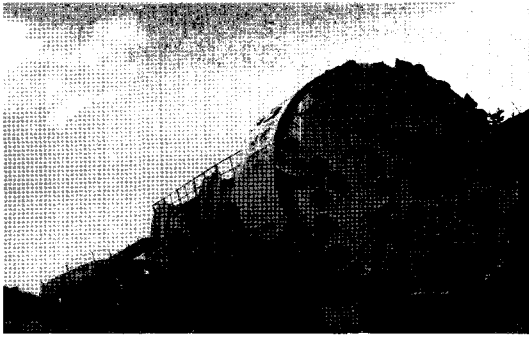
그림 6. TBM(Tunnel Boring Machine)

TBM 공법을 이용한 터널시공은 처음에 일반적인 터널 공법으로 굴착한 Pilot 터널에 현장에서 조립한 TBM을 이용하여 굴진을 하는데, 기계본체는 바닥에 레일을 깔아가며 전진하고

헤드부분에서 굴착한 암석버럭은 컨베이어를 통해 후방으로 보낸다.

TBM은 본체, 트레일러, 후속설비로 구성되는데, 구체적으로는 Cutter Head, Cutter Head Jacket, Clamping Pad, Rear Support, Conveyor Belt, Dust Collector 그리고 후방으로 이어지는 Continental Conveyor System이 있다.

터널굴진은 준비, 굴진, 재셋팅, 전진 등의 단계를 반복하면서 진행한다. 1단계는 준비단계로 Clamping Pad를 터널벽면에 압착하여 기계를 고정한 다음 Cutter Head 동작을 시작하는 단계이다. 2단계는 굴진단계로 Cutter Head가 회전하면서 Inner Kelly가 굴진하는 단계이다. 한번에 전진하는 거리를 1 Stroke라고 하며, 일반적으로 1 Stroke는 1.2~1.5m 정도이다. 3단계는 재셋팅단계로 앞뒤의 기계 지지대를 고정시키고 Clamping Pad를 터널벽면으로부터 푸는 단계이다. 이 단계에서 경사나 곡선 등 다음 Stroke의 진행방향을 재설정 한다. 4단계는

오봉저수지는 통수단면 직경 7.1m를 확보하기 위하여 Cutter Head 직경이 8m인 TBM으로 시공하고 있다. 6월말 현재 제체 하류에서 40여일의 기계조립과 Pilot터널을 시공하였고, TBM을 전진시키며 굴진을 완료하고 장비철수 중에 있다.
