월성 1호기 계속운전을 위한 증기발생기 열화관리

Wolsong Unit 1 Steam Generator Aging Management for Continued Operation

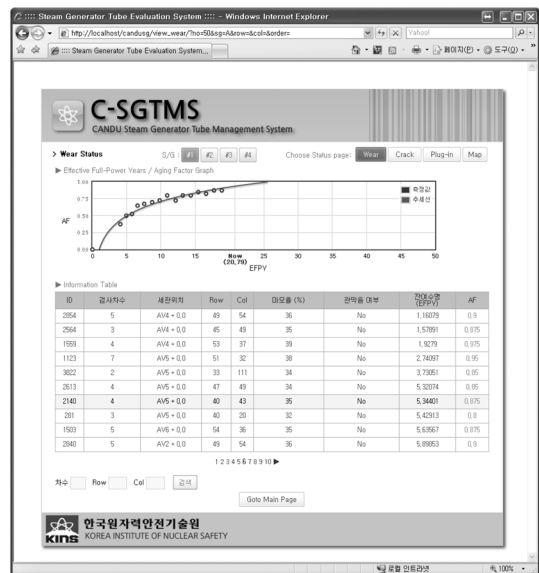
Fig. 5 The Status of S/G Tube Aging

Fig. 5는 증기발생기별 세관에 대한 열화 상태를 확인할 수 있는 창이며 여기에서 열화에 대한 향후 경향을 파악할 수 있어 효과적인 열화관리를 수행할 수 있다.

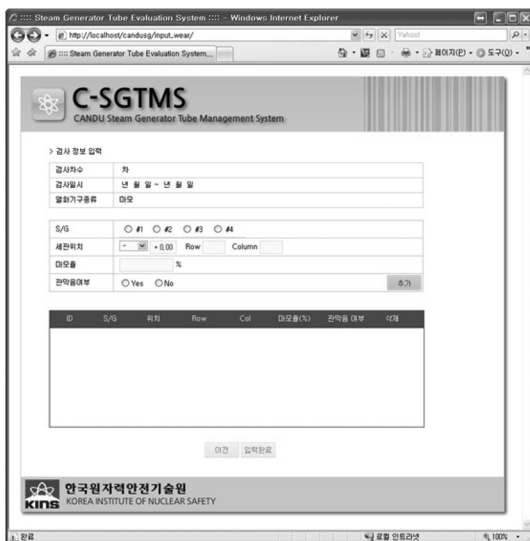
Fig. 4 The Data Input Window

Fig. 4는 데이터 입력창이며 여기에는 검사차수 및 열화에 대한 기본 데이터를 입력토록 구성되어 있다. 본 입력창을 통해 현재까지 가동중 검사에서 수행한 월성1호기 증기발생기 세관에 대한 열화 관

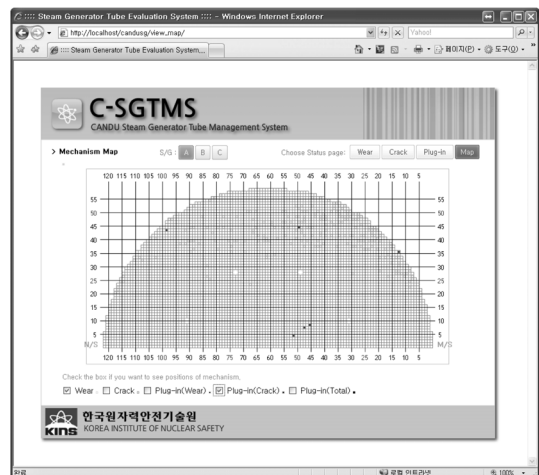
Fig. 6 The Map of S/G Tube Aging

Fig. 6은 열화상태를 위치별로 파악할 수 있는 map을 보여주고 있으며 이를 활용하여 각 열화별 발생 위치 및 부위를 파악할 수 있어 열화 관리를 효율적으로 수행할 수 있다.
