2층 RC 전단벽식 구조물의 내진성능에 대한 정적 실험

Static Experiment for the Seismic Performance of a 2 Story RC Shear Wall System

국문 요약 >> 본 실험 연구의 목적은 횡방향 정적가력을 통하여 2층 RC 전단벽식 구조의 내진성능을 평가하는 것이다. 본 연구의 실험체는 대상 건물의 개구부를 가지는 T자형 벽체 1층과 2층의 일부분을 대상으로 실험크기의 3/5 크기정도로 축소하였고, 인방보의 유·무를 실험변수로한 2개의 실험체를 제작하여 횡방향의 정적가력 실험을 수행하였다. 인방보 유무에 따른 벽체의 구조적 성능 및 거동의 차이를 비교한 결과, 인방보가 있는 실험체가 인방보가 없는 실험체보다 최대내력과 연성능력 등의 내진성능이 우수한 것으로 판단되었다.

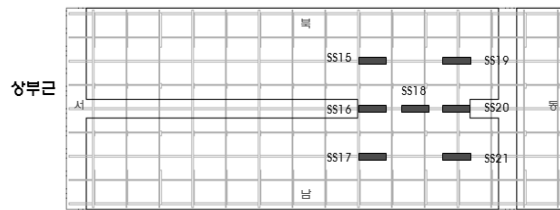
〈그림 7〉 콘크리트 및 철근의 Strain 계측위치

그림 6은 변위(LVDT)계측 위치를, 그림 7은 콘크리트와 철근의 변형율(Strain Gauge: S.G)계측 위치를 나타낸다. 실험체 계측은 인방보가 있는 실험체 RCSW-B를 기준으로 Actuator의 로드셀(1개), 층변위(D1~D4: 그림 6-a), 축변위(DA1~DA13: 그림 6-a), 전단변위(DS1~DS10: 그림 6-b), 들뜸변위(9개), 콘크리트 S.G(SWC1~SWC5: 그림 7-a), 벽체 수직철근 S.G(SWS1~SWS7: 그림 7-b), 슬래브 철근 S.G

(SS1~SS28개: 그림 7-c), 인방보 S.G.(SL1~12: 그림 7-d)를 포함하여 총 93개의 데이터를 취득하였다.

실험체의 거동에 따른 수직 철근의 거동을 파악하기 위하여 그림 7(b)와 같이 1층 벽체 수직 철근의 하부에 S.G (Strain Gauge)를 설치하였다. 그림 19에 두 실험체 RCSW, RCSW-B의 부재각에 따른 수직 철근의 변형률을 나타내며 수직철근의 변형률은 부재각이 증가함에 따라 증가하였다. SWS6번 철근이 가장 큰 변형을 보였으며, 다른 철근들과는 달리 정방향 가력시 압축상태에 놓였다. SWS7번 철근의 경우 실험체 RCSW보다 실험체 RCSW-B에서 더 큰 변형을 보였다. 이는 실험체 RCSW-B의 경우 인방보를 통하여 벽체 sW3에 실험체 RCSW보다 큰 힘이 전달된 것으로 판단된다.

실험체의 거동에 따른 슬래브의 거동을 파악하기 위하여 그림 7(c)와 같이 슬래브의 주요 수평 철근에 S.G(Strain Gauge)를 설치하였다. 그림 20에 실험체 RCSW, RCSW-B의 부재각에 따른 슬래브 철근의 변형률을 나타내며, 실험체 RCSW가 실험체 RCSW-B보다 큰 철근의 변형률이 나타났다. 이는 슬래브만을 가지는 실험체 RCSW보다 슬래브와 인방보를 동시에 가지는 실험체 RCSW-B의 경우가 인방보의 슬래브 구속으로 인한 영향이 나타났다고 판단된다.

인방보의 철근 변형을 관찰하기 위하여 그림 7(d)와 같이 실험체 RCSW-B의 인방보 하부 철근과 스트립에 S.G (Strain Gage)를 설치하였으며, 그림 21에 하중에 따른 인방보 철근의 변형률을 나타낸다. 인방보는 전체 벽체의 모멘트 분담과 각 벽체의 부등 변위에 의한 대각선 인장 응력을 받게 되고 이에 따라 사인장 균열이 발생하였다. 하중이 증가함에 따라 사인장 균열의 확장과 함께 철근이 항복하면서 파괴에 이르게 되었다. 그리고 스트립의 경우는 정·부 방향 가력시 모두 인장 응력을 받았으며, 인방보의 좌·우 측면보다 가운데 위치에서 가장 큰 변형이 발생하였다. 1층과 2층 슬래브 철근의 변형률은 1층에서 2층보다 큰 변형률이 발생하였다. 인방보 하부근에 위치한 SL4·SL10과 SL6·SL12 번을 비교하면 서로 반대 방향으로 변형률이 계측되었다.

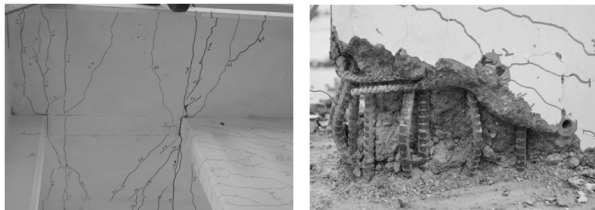
〈그림 9〉 실험체 주요부 파괴형상

슬래브

벽체 sW2

인방보

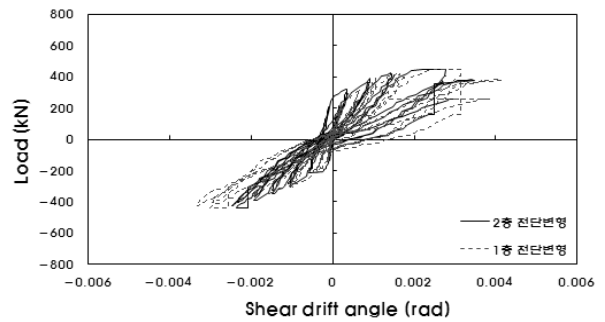
〈그림 14〉 하중-전단변형각 관계

하중에 따른 각 실험체의 1층과 2층의 전단변형각을 그림 14에, 실험체의 부재각에 따른 두 실험체의 전단변형각을 그림 15에 나타낸다. 두 실험체 모두 전단변형각은 1층에서 2층보다 큰 전단 변형이 발생하였고, 인방보 유무에 따른 전단변형각은 실험체 2층의 부재각 1.5%를 제외한 부분

에서 실험체 RCSW-B가 실험체 RCSW보다 큰 전단 변형이 발생하였다. 이는 인방보가 있는 실험체 RCSW-B의 경우 인방보의 커플링 효과에 인하여 실험체의 최대내력 및 벽체의 전단력이 증가하므로 벽체의 전단변형이 증가한 것으로 판단된다.

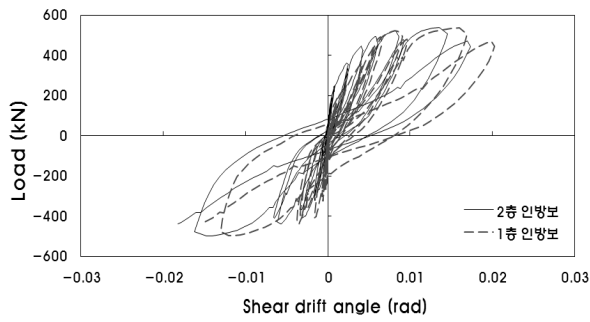
〈그림 16〉 RCSW-B 인방보의 하중-전단변형각 관계

실험체 RCSW-B 인방보의 1층과 2층의 전단변형은 그림 16과 같으며 정방향과 부방향 가력에 따라 약간의 차이는 발생하나 비교적 유사한 거동이 발생하였다.
