9.21 국지성 집중호우에 의한 도심 홍수 피해 원인분석과 대응방안

-서울특별시를 중심으로-

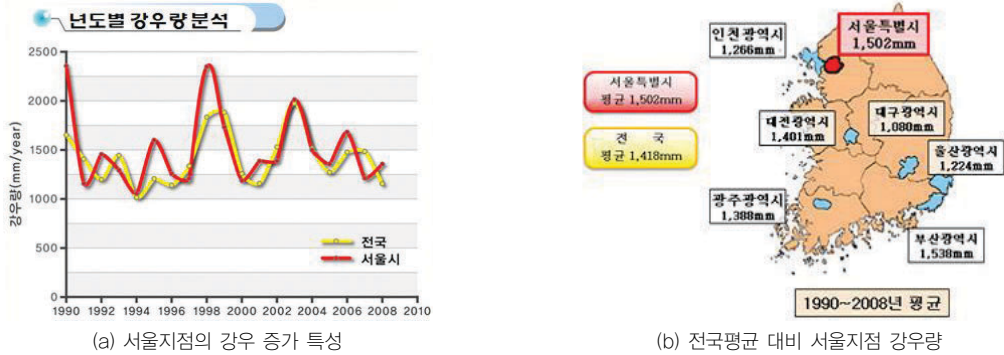
그림 5. 서울지점 최근 강우특성 분석

(a) 서울지점의 강우 증가 특성

(b) 전국평균 대비 서울지점 강우량

기상관측소 자료를 대상으로 최근(1990~2008년) 연평균 강우의 변화 특성을 분석한 결과 서울특별시의 경우 평균 1,502mm로 나타났으며 전국 평균은 1,418mm로 나타나 서울지점의 연평균 강우량이 전국 평균에 비하여 약 5.9% 많은 것으로 분석되었다. 또한 최근 강우증가경향을 고려한 강수량 증가 추세 분석 결과 2020년의 확률강우량이 지속시간별 2.3%~7.3% 증가하는 것으로 분석되었으며, 50년 빈도 확률강우량의 경우 강우강도는 2009년 99.1mm/hr, 2010년 101.4mm/hr, 2030년

103.5mm/hr로 분석되어 서울지점의 경우 최근 기후 변화로 인한 강우강도와 확률강우량 모두 증가경향을 보이는 등의 강우특성을 확인하였다. 다음 <그림 5>는 전국 대비 서울지점의 최근 강우 증가특성을 분석한 결과이며, <표 4>는 서울지점 강수량 증가 추세에 따른 향후 지속시간별 강우증가와 50년빈도 확률강우량의 증가량을 분석한 결과이다.

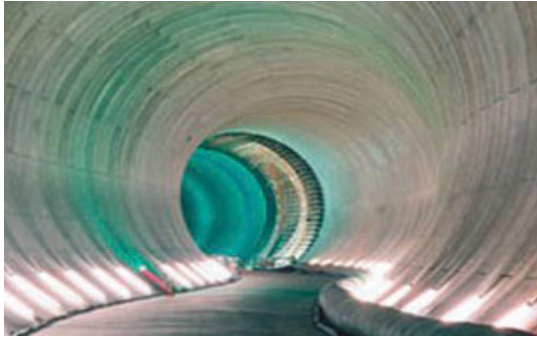
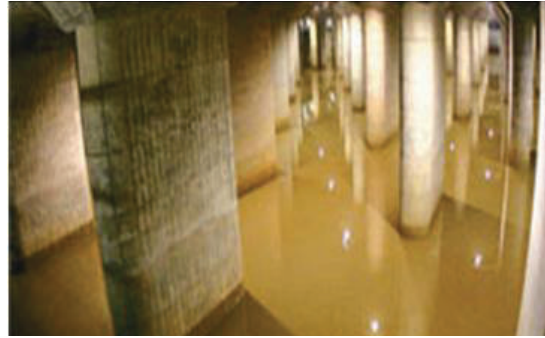
그림 6. 일본 사이타마현의 초대형 지하방수로와 저류조

(a) 일본의 지하방수로

(b) 일본의 지하저류조

하방수로와 물탱크를 설치하여 호우시 도심의 저지대 홍수피해를 방지하고자 하였다. 다음 <그림 6>에서 보는바와 같이 일본 사이타마현의 경우 지하 50m에 지름 10m, 길이 6.4km의 초대형 지하방수로를 건설하여 호우시 인근 저지대의 물을 보관하여 두었다가 지상에서 홍수가 발생하는 것을 막고자 하였으며 또한 길이 177m, 폭 78m, 높이 18m의 축구장 2개 정도 크기의 콘크리드 구조물인 지하저류조를 설치하여 탱크수위가 10m를 넘을 경우 초대형 펌프 4개가 초당 200m³의 물을 에도(江戸) 강으로 퍼냄으로 도심의 홍수피해를 방지하고 있다.

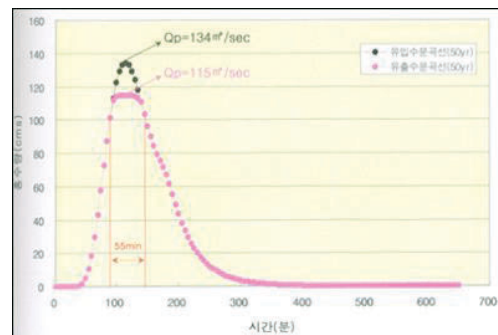
그림 7. 저류조 설치에 따른 홍수저감 효과검토

환인 저류조는 홍수 방어 및 조절대책 중 구조적 대책 중 하나이다. 이미 포화상태에 이른 하도개수나 펌프장 신설 등의 대안으로서 저류조의 중요성은 꾸준히 제기되어 왔다. 저류조의 계획 수립시 적절한 홍수조절로 인한 하류부의 침수방지 및 방류 하천의 홍수량 저감효과 등을 분석하여 주변환경과 조화로운 계획수립이 이루어질 수 있도록 하며 경제적인 부분을 고려한 저류조의 다목적 활용방안 또한 검토하여야 한다. 저류조의 시설계획시에는 수문개폐 등 인위적인 조작을 최소화 하고 연속되는 호우에 대처하기 위한 신속한 저류수의 배제와 상시 우·오수의 처리, 설계빈도 이상의 홍수에 대한 대처 등의 노력이 필요하다. 다음 <그림 7>은 서울시 우이천 상류지역에 저류지 설치에 따른 홍수저감 효과를 분석한 결과를 예로 제시하였으며 그림에서 보는 바와 같이 저감시설로 유입되는 시간별 유출은 저감시설의 저류효과로 인해 그 침투량과 침투시간이 지체되므로 홍수방류지점인 방류구

(a) 홍수저감효과 모식도

(b) 홍수저감효과(50년빈도)

를 통과할 때의 수문곡선은 유입설계홍수의 수문곡선과 달라지게 된다. 기후변화에 따라 총 유출량의 증가를 고려하더라도 저류조를 설치할 경우 하도내 홍수저감효과가 있는 것으로 분석되었다.
