# NTRIP 서비스를 이용한 도로절토사면 현황조사방법 Current Survey Method of The Road Cutting Slope Area Using Ntrip Service

Jang, Soo Ik · Kang, In Joon · Kang, Ho Yun

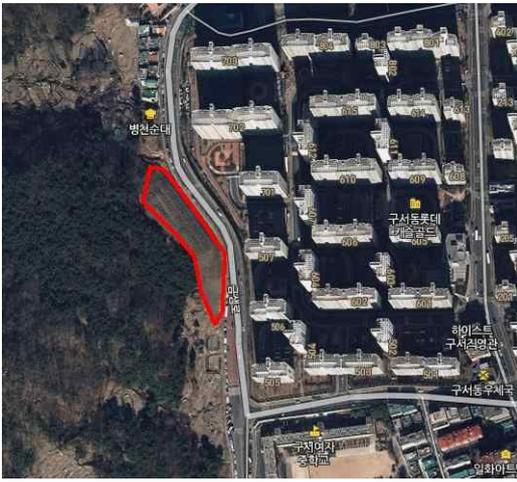
그림 2. 연구지역

본 논문의 연구지역은 부산시 금정구 구서동일대로 선정하였으며 이 지역의 경우 도심지로 인구가 밀집해 있으며 대단위 아파트 단지 건설로 인한 절토사면이 인접하고 있어 연구지역으로 선정하였다(그림 2 참조). 연구 대상 절개지 선정을 위해 1:5000 수치지도를 활용하여 경사도 분석을 실시하였다. 분석결과 대단위 주거단지에 인접해 있는 연구대상 사면을 선정하였다(그림 3 참조). 실제 연구대상사면과 아파트까지 거리는 약 15m로 사면붕괴시 인명피해가 우려되는 지역이었다.

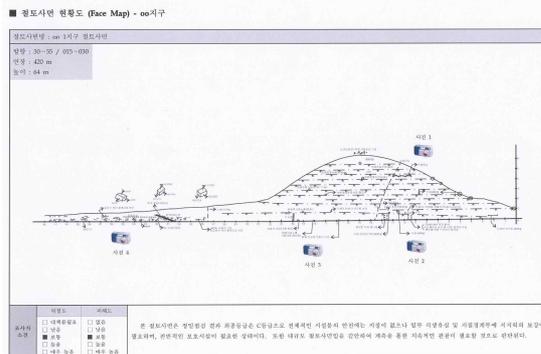
그림 5. 절토사면 현황도(한국시설안전공단)

우리나라에 존재하는 도로절토사면의 위치는 진행 방향의 거리표를 기준으로 해당 사면의 종점의 위치를 표시함으로써 정확한 위치를 표시할 수가 없다. 그림 4는 절토사면 관리를 위한 현황조사양식이다. 절토사면의 현황도를 작성하려면 해당 과업을 수행할 수 있는 자격을 가진 기술자를 보유하고 있는 연구기관 또는 시공사에서 수행할 수 있다(건설교통부, 2005). 일반현황에서 거리표는 도로관리를 위해 국도면에 설치되어 있는 거리표를 기준으로하여 기재하고 있고 위경도는 해당 현장조사 절토사면의 시점부에서 GPS기기를 사용하여 좌표를 기입하고 있다. 그림 5는 절토사면 현황도(Face Map)이다.

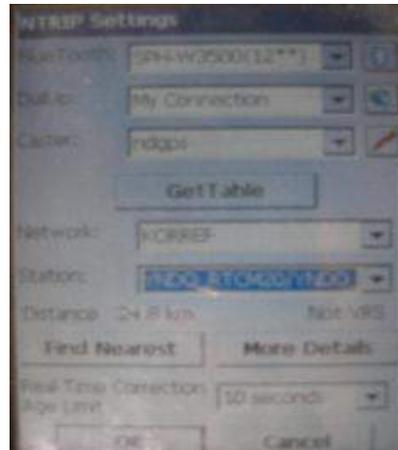
그림 7. NTRIP모드 설정 화면

을 실시하였다. 그림 7은 NTRIP모드에서 측량을 실시하는 현위치에서 제일 가까운 해안기준국을 설정하는 장면이다. 본 논문에서는 DGPS측량하는 현위치에서 가장 가까운 약 24.8km 떨어진 영도기준국으로 설정하였고 10초단위로 신호를 수신하였다.

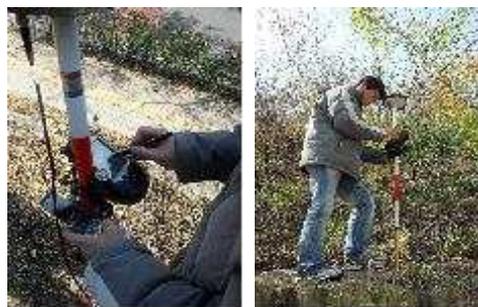
그림 8. 절토사면 DGPS 측량

YNDO\_RTCM20 데이터를 수신한 다음 PocketGIS 소프트웨어를 이용하여 좌표를 추출하였다. 그림 8은 DGPS측량을 하는 장면이다. 표 2는 DGPS측량결과를 나타낸 것이다. 그림 9는 추출된 좌표를 MakeDXF 프로그램을 사용하여 캐드파일로 변환하는 것을 나타낸 것이다.

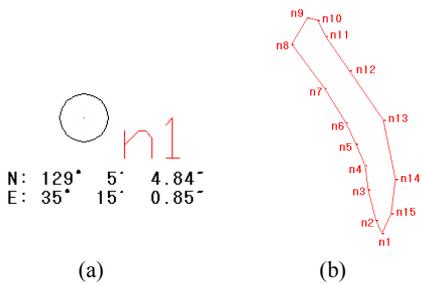
그림 10. NDGPS 캐드화면

그림 10은 캐드프로그램에서 사면의 위치를 표현한 것이다. 기존 절토사면의 일반현황에서의 사면의 위치는 그림 10의 (a)와 같이 하나의 포인트로 나타내고 있어 정확한 위치와 형상 파악에는 어려움이 있었다. 그림 10의 (b)와 같이 하나의 포인트를 폴리곤의 형태로 연속적인 사면의 형상으로 표현한다면 위험지역을 표시할 수 있다.

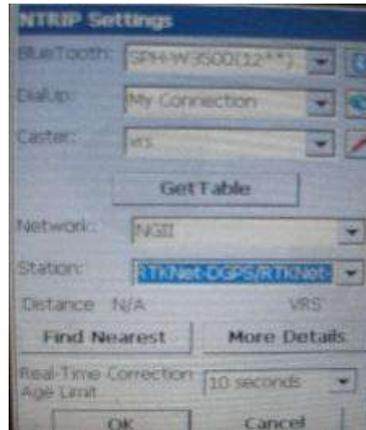
그림 11. NTRIP 설정 화면

GPS측량 서비스에 접속하여 관측지에서 가장 가까운 1곳~3곳의 GPS 상시관측소의 자료를 이용하여 DGPS 측량을 실시하였다. 그림 11은 VRS방법을 위해 NTRIP

설정화면이다. VRS방법도 NDGPS방법과 같이 10초 단위로 위치보정신호를 수신하여 RTKNET-DGPS측량을 실시한 결과 표 3과 같이 나타내었다.

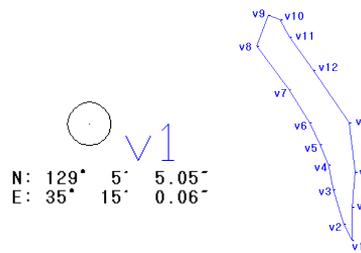
그림 12. VRS 캐드화면

그림 12와 같이 추출된 좌표를 캐드로 나타낸 결과, 그림 12의 (b)와 같이 사면의 위치와 형상을 대략적으로 파악할 수 있었다.

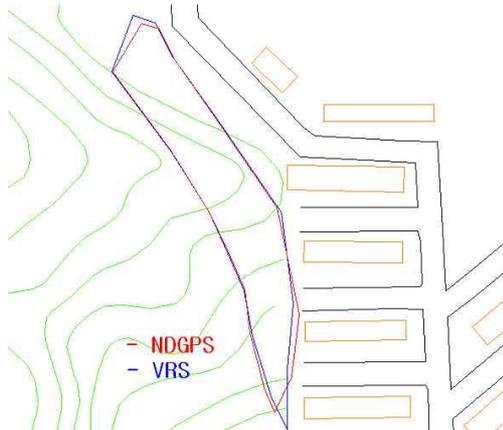
그림 13. 금정구 구서동 일대의 수치지형도

그림 13은 1:5000수치지형도에 NDGPS와 VRS의 사면위치를 표현한 것이다. 사면위치를 비교한 결과 거의 비슷하게 나온 것을 확인할 수 있었다.
