6~7세기 백제 사찰 내 강당 좌우 건물지의 변천과정 고찰

정 자 영*

(국립부여문화재연구소)

Survey on Transition Process of Construction Sites in Left and Right of Lecture Hall in the Temple of Baekje During the 6~7th Century

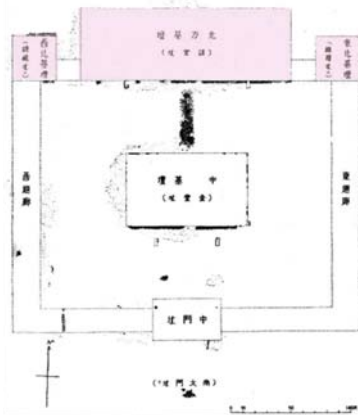
<그림 3> 동남리사지 가람배치도
(『扶餘東南里廢寺址發掘調査』, 1940, 圖版第三十七)

동남리사지의 강당 좌우에는 일정한 간격을 두고 떨어져 장방형 건물지가 자리 잡고 있다. 서편 건물지(경루지)의 규모는 추정 10.9×13.3m이다. 건물은 전면보다 측면이 길며 1:1.22의 비례를 나타낸다. 보고서에서는 강당 좌우의 건물을 경루와 종루지로 명명하였고 양 건물은 회랑과 연결되어 있는 것으로 보고

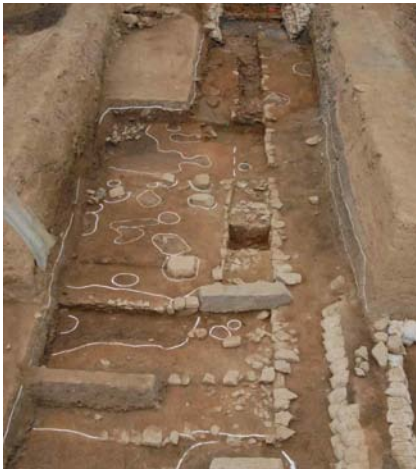
<그림 6> 강당지(우)와 서편 건물지(좌)
(『백제문화를 찾아서 2009』, 2010, 35쪽, 사진 10)

왕흥사지의 강당 좌우 건물지는 현재 서편에서만 조사되었다. 건물은 강당지 서측기단에서 약 0.8~1m정도 간격을 두고 떨어져 있으며 그 규모는 남북길이 13.3m, 동서너비 약 3m정도만 확인되었다. 건물 내부에는 0.3~0.5m의 초석 5매가 남북·동서 방향으로 시설되어 있다. 바닥에는 구들로 보이는 시설과 소토층이 확인되었다. 강당과 서편 건물지 사이의 공간은 배수로로 이용된 것으로 보고되었다(그림 6).

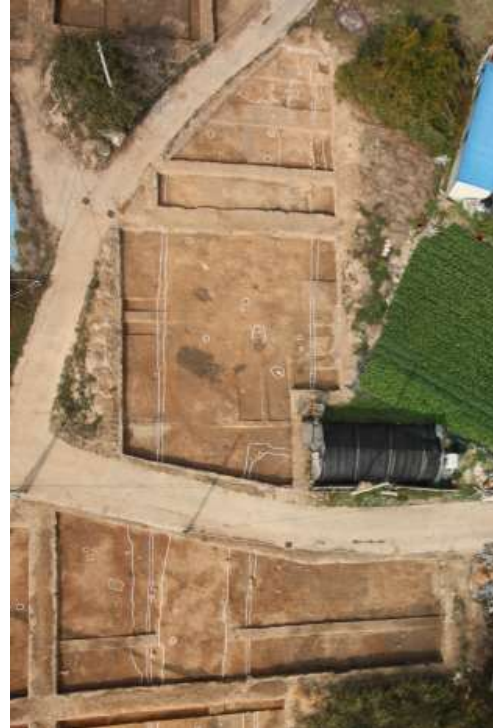
<그림 13> 동건물지 전경
(『백제문화를 찾아서 2009』, 2010, 58쪽, 사진 4)

제석사지는 정림사지와 같이 강당 좌우로 회랑 북단과 연결된 동·서 건물지가 이어지고 있다. 건물의 남단은 금당 북측기단과 일직선 건축역사연구 제19권 6호 통권73호 2010년 12월

상에 놓이며 북단은 아직 조사되지 않았다. 건물의 규모는 동서너비 13.2m이다. 기단 안쪽에는 초석으로 추정되는 방형 석재가 2매 놓여 있다(그림 13).
