論文

항공기 복합재 라미네이트의 충격 손상 부위 유지 보수 후 강도 복원 평가

Investigation on Strength Recovery after Repairing Impact Damaged Aircraft Composite Laminate

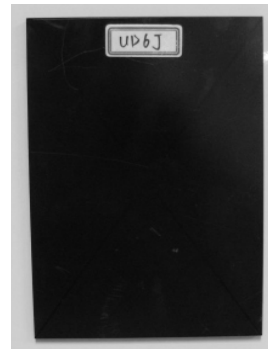
Fig. 2. Configuration of specimen

상하면 면재가 4플라이씩 적용된 형태이다. 시편 제작은 오토클레이브를 이용하여 성형하였다. 충격 시험 시편의 형상 및 치수와 실제 시편의 형상을 Fig. 1, 2에 명시하였으며 재료의 기계적 물성치를 Table 1에 명시하였다.

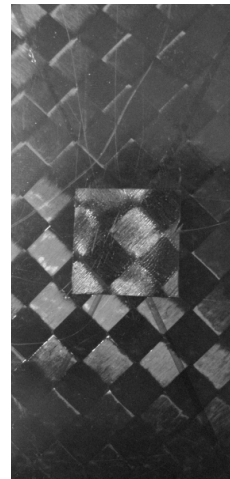
Fig. 9. Application of external patch

스킨 부위인 샌드위치 구조는 충격에 특히 노출이 심한 부분이다. 샌드위치는 구조는 그 특성상 충격 손상 부위가 시편의 상하면을 기준으로 상면에 충격이 가해졌을 때 내부 코어까지 손상이 진전되지만 하면의 면재까지 전달되지는 않기 때문에 상면의 면재와 코어를 제거하고 수리하는 방안을 적용하였다. 샌드위치 구조의 유지 보수 손상 기준인 3J의 충격 에너지로 손상을 가하고 제거된 부위에 손상 제거 부위 크기와 동일하게 새로운 코어를 절단하여 접착제를 코어 외부에 도포하여 삽입하였다. 그 후 외부 패치를 적용하고 UD 시편에 적용했던 방법과 동일하게 오토클레이브를 이용하여 2차 성형을 수행하였다. Fig. 5에 샌드위치 구조의 유지 보수 방안 적용 개념도를 명시하였다. 유지 보수 방안 적용 후 샌드위치 시편의 압축 강도 시험을 수행하여 강도 복원 능력을 평가하였다. 샌드위치 구조 시편의 충격 손상 부위 유지 보수 방안 적용 과정은 Fig. 6~9에 명시하였다.
