## 서울시청사 본관동 구조형식 및 콘크리트 내구성 고찰

Seoul City Hall Main Building Structural System and Concrete Durability Study

### 1. 개요

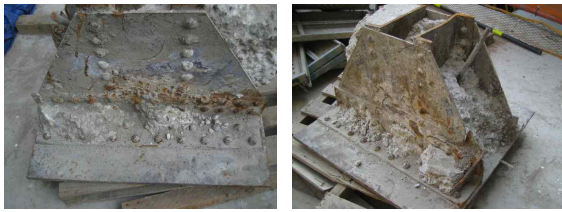
사진 4. base plate

중앙 홀 계단이 시작되는 부분은 버림 콘크리트와 같이 잡석과 콘크리트를 섞어 타설하여 테두리보를 형성하였다. 하중이 하부로 쏠리는 사이드 스웨이에 저항할 수 있도록 하였던 것으로 추정된다. 또한 SRC 기둥의 주각부는 베이스플레이트(base plate)와 콘크리트 기초 사이는 현재 일반적으로 무수축 몰탈로 채우는 부분을 그 당시에 납관을 사용한 것으로 확인되었다.

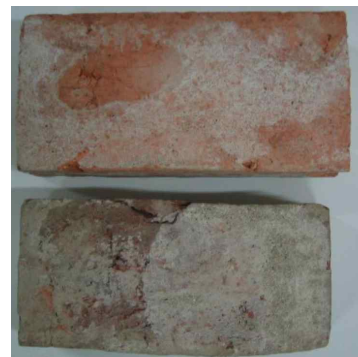
사진 5. 조적 벽돌

내부 돌음 계단의 경우 중간층 보와 기둥에 계단 참 및 계단이 100 mm ~ 200 mm 이상 맞물리게 하여 캔틸레버 계단 형식에 저항할 수 있도록 하였으며, 층간 하중이 좌우 기둥으로 전달될 수 있도록 보를 배치하여 시공되는 형태를 보인다. 층고가 높은 부분은 조적을 쌓기 위하여 중간층 테두리 보를 설치하여 조적의 횡 좌굴을 구조체가 저항할 수 있도록 하였다. 그 당시 구조 설계 개념이 현재와 차이가 거의 없음을 볼 수 있다<사진 5>.

이때 사용된 적벽 돌의 경우 현재의 사이즈 보다 크고 압축강도는 다소 떨어지는 것으로 추정된다. 또한 조적벽은 높이에 따라 하중에 따라 두께가 최대 800 mm까지 적용하였다.

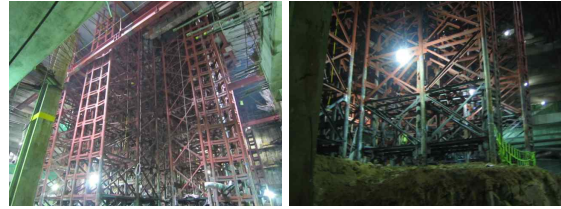
사진 7. 뜬구조 M/P 시공현장

다행이 그 당시 서울시청사에 도면이 국가 기록원에 일부 남아있어 이번에 진행된 본관동을 존치한 상태에서 2005년 신세계 백화점에 이어 대규모로 진행되는 뜬구조 공법(USEM; under ground space extension method) 설계 및 시공 시 많은 도움이 되었다<사진 7>.
