RC보에 대한 FRP-Aluminum 유공복합보의 보강성능에 관한 연구

Performance of RC Beams Strengthened with FRP-Aluminum Composite Hollow Beam Under the Fire

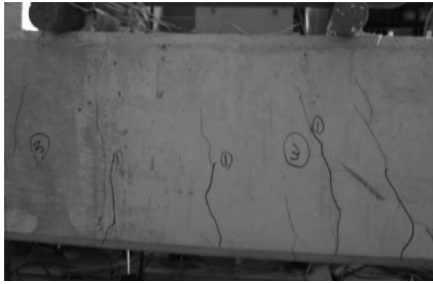
Photo 3 Comparison Control with Strengthened specimen for crack

기준실험체 BC의 경우 전형적인 휨균열 양상을 나타내고 있다. 최초 균열은 하중 102kN, 처짐 2.2mm, 중앙부에서 발생하였으며, 점차적으로 보 단부로 진행되는 휨균열 양상을 나타내었다. 보강 실험체의 경우 Fig. 15와 같이 기준실험체 BC와 비교하여 중앙부의 균열이 현격히 줄어들음을 알 수 있다. 또한 FRP-알루미늄 유공복합보의 내력증가 영향으로 최초 균열시 하중 186kN, 처짐 3.3mm에서 발생하였다. 하지만 FRP-알루미늄 유공복합보의 처짐과 중앙부 균열에 효과적인 대신 단부로의 응력이 집중됨으로 인해 사인장 균열이 더욱 발생됨을 알 수 있었다.

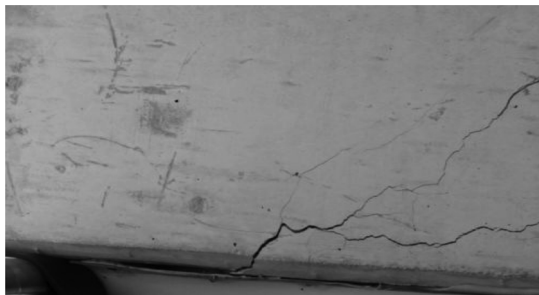
Fig. 15 Aspect of Damage for Strengthened specimen

보강실험체 모두 사인장 균열과 단부의 FRP-알루미늄 유공복합보 박리현상과 콘크리트 피복분리 현상이 함께

나타났다. 화재하중이 없는 보강실험체의 경우 손상율에 관계없이 박리현상과 피복분리 현상이 나타났고, 화재하중을 받은 화재보강실험체의 경우 손상율이 높아짐에 따라 내력감소와 에폭시 수지의 내열성 부족으로 FRP-알루미늄 유공복합보의 박리현상과 피복분리 현상이 더욱 빨리 진행되었다.
