종묘 주변지역의 현상변경 실태 및 경관가시성을 고려한 경관보존·관리방안

Measures to Implements the Landscape Preservation and Management on Consideration of Changing the Actual Condition and Landscape Visibility in the Surround Area of the Jongmyo

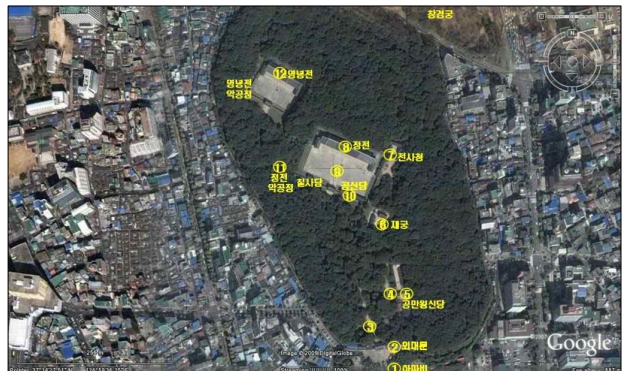
그림 1. 연구대상지
출처 : Google Earth

본 연구대상지인 종묘는 서울시 종로구 훈정동 1-2번지에 위치하고 있으며, 면적은 194,331m²(약 58,888평)으로 연구의 범위는 서울시 종로구 종묘 일원과 그 주변지역을 포함한다. 종묘는 조선왕조의 왕과 왕비, 그리고 죽은 후 왕으로 추존된 왕과 왕비의 신주를 모시기 위한 유교사당으로 본래의 건물인 정전과 별도의 사당인 영녕전을 비롯하여 여러 부속 건물들로 구성되어 있다(그림 1 참조).

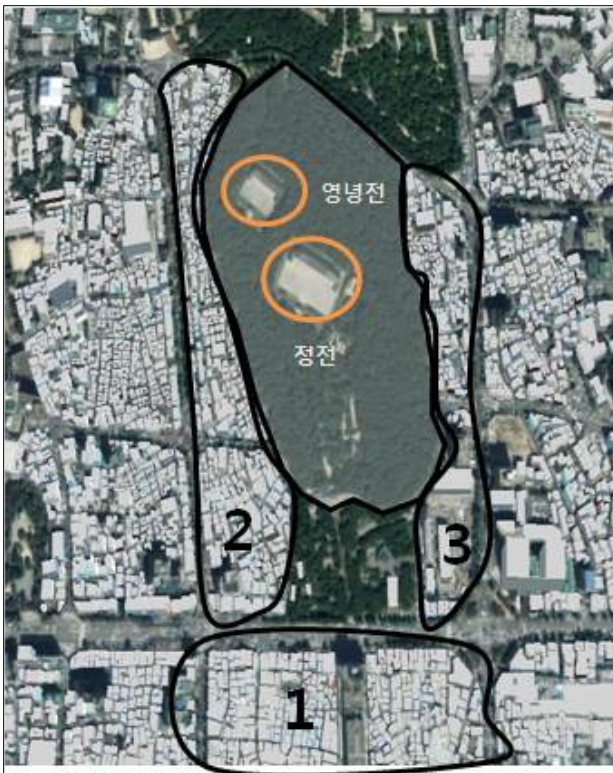
그림 2. 연구대상지 구역현황
출처 : 서울시 GIS 포털 서비스

구역	구간
1 구역	종묘의 조망지점에서의 조망가능 지역으로 종묘의 남쪽 지역
2 구역	종묘의 인접지역으로 완충기능이 필요한 종묘의 서쪽 지역
3 구역	종묘의 인접지역으로 완충기능이 필요한 종묘의 동쪽 지역

활용하였고, 주변지역 토지용도는 서울시 GIS 포털 서비스 홈페이지를 이용하였다. 현장조사는 문헌조사·분석에 의해 파악된 현상변경신청실태를 중심으로 2010년 3월 13일부터 6월 3일까지 현장답사와 관찰, 사진 촬영 등을 실시하였다. 분석방법으로는 현상변경실태의 경우 제1구역, 제2구역, 제3구역으로 구분하여 구간별로 신청연도, 신청인 유형, 신청내용, 용도, 심의결과 등 5개 분야로 나누어 분석하였다(표 2, 그림 2 참조). 경관가시성 분석은 경관통제점을 중심으로 각 구역에서의 조망저해요소를 조사 및 파악하였다. 또한 토지이용분석은 종묘 주변의 경관저해요소와 토지이용의 상관관계를 분석한 후 향후 종묘의 도시관리계획과 연계한 토지이용 방안을 제시하였다.

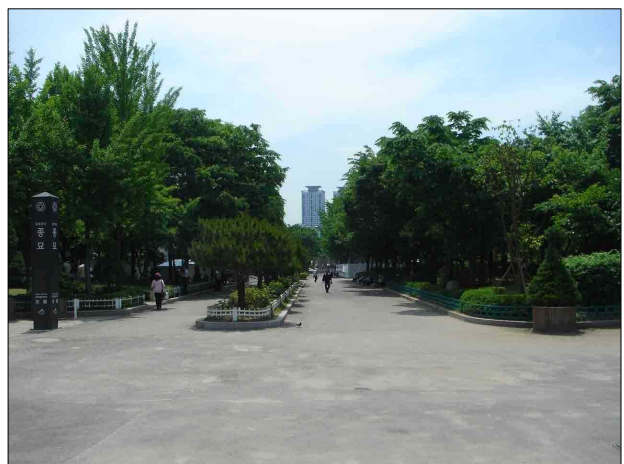
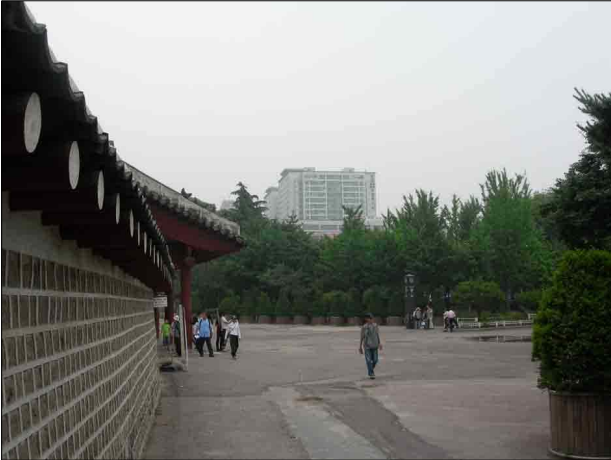
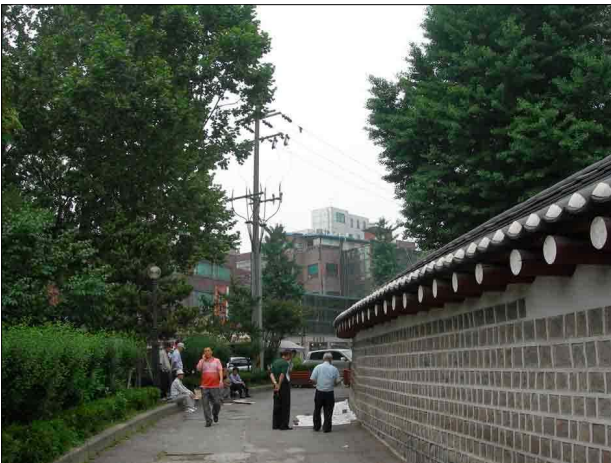
종묘의 정문인 외대문 앞 경관통제점에서 주변을 조망하였을 때, 종묘광장공원 수립의 차폐로 인해 외부의 시가지는 잘 조망되지 않았다. 그러나 전면에 위치한 주상복합건물과 좌측에 위치한 오피스 건물은 수립 이상의 고층으로 지어져 있어, 외대문에서 외부로의 조망시 경관저해요소로 나타났다. 제1구역과 제3구역에 위치한 주상복합, 오피스 건물은 전체적인 스

그림 7. 종묘의 외대문 정면에서 조망되는 주상복합건물

카이라인 형태를 깨트리고 있으며, 배경보존적인 측면에서도 문제를 야기하고 있는 상황이다(그림 7~9 참조).

그림 8. 종묘의 외대문 좌측에서 조망되는 오피스 건물

그림 9. 종묘의 외대문 우측에서 조망되는 건물

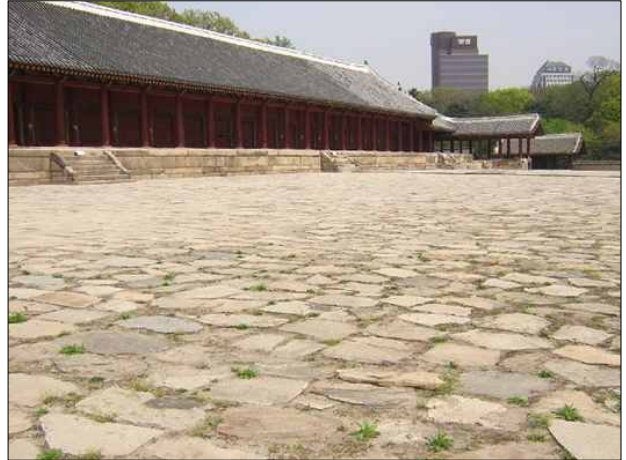
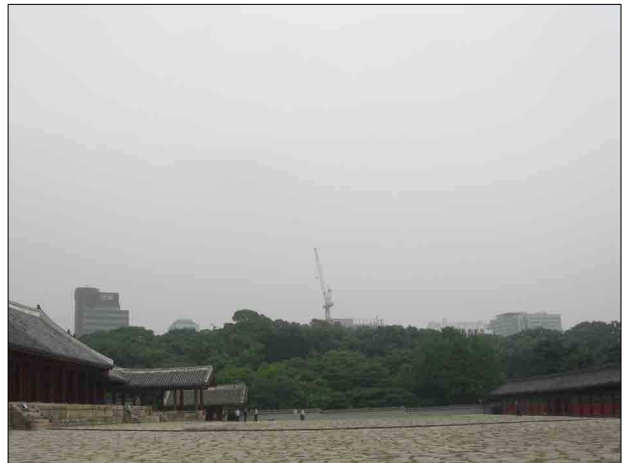
그림 10. 종묘 정전 좌측에서 조망되는 보령, 서울보증보험건물

그림 11. 종묘 정전 좌측에서 조망되는 건물들

종묘 내부의 정전 앞에서 주변을 조망하였을 때, 외대문과 마찬가지로 주변의 수림에 차폐로 인해 외부의 시가지는 잘 조망되지 않았다. 특히 종묘의 정문인 외대문 경관통제점에서 조망되었던 주상복합건물은 정전 경관통제점에서는 조망되지 않았다(그림 10~11 참조). 하지만 정전의 하월대에서 주변을 조망하였을 때, 정전의 좌측에 위치한 보령건물과 서울보증보험건물, 그리고 신축 건물의 타워크레인이 정전과 수림 이상의 고층으로 이루어져 있어, 정전에서 외부로의 조망시 경관 저해요소로 나타났다. 제3구역에 위치한 보령건물과 서울보증보험건물, 신축 건물의 타워크레인은 전체적인 스카이라인 형태를 깨트리고 있으며, 종묘 정전의 배경보존적인 측면에서도 문제를 야기하고 있는 상황이다.

앞서 살펴본 바와 같이 경관통제점과 시각회랑을 중심으로 경관가시성을 조사한 결과, 주요 경관통제점에서 조망되는 제3구역의 보령건물이 가장 큰 경관저해요소로 나타났다. 보령건물과 주변 서울보증보험, 신축건물과 타워크레인은 주변의 스카이라인을 어지럽히고 있으며, 문화재의 배경 보존적 측면에서 종묘와는 이질적인 건물이 조망됨으로써 많은 문제점을 노출하고 있다. 특히 보령건물은 종묘의 가장 중요한 정전 주위에서 조망이 되고 있어 종묘의 조망권 및 스카이라인 확보와 배경보존을 위하여 제3구역 주변에서는 건축물 높이 제한을 통한 경관적 장애를 유발하는 건물이 신축, 증축되지 않도록 하는 제재가 필요하다. 또한 제1구역의 세운전자상가 주변은 현재 경관적으로 특별한 문제점은 발견되지 않고 있지만 세운녹지축 사업이라는 세운전자상가 주변 90m 높이의 건축물의 재개발 계획인 잡혀있어 향후 세운전자상가 주변이 재개발된다면 종묘의 경관은 크게 훼손될 것이다. 제1지역 일대는 종묘의 정면에 위치하고 경관적으로 가장 중요한 지역이므로, 최고고도지구⁶⁾ 혹은 경관지구⁷⁾로 설정·관리하여, 조망경관의 스카이라인을 확보하고, 배경을 보존할 수 있도록 한다.

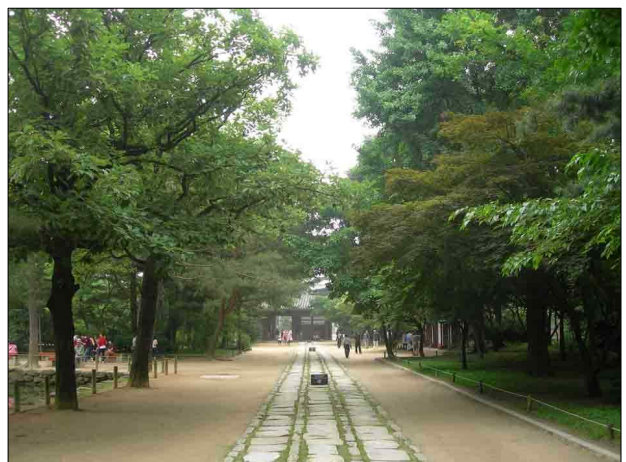
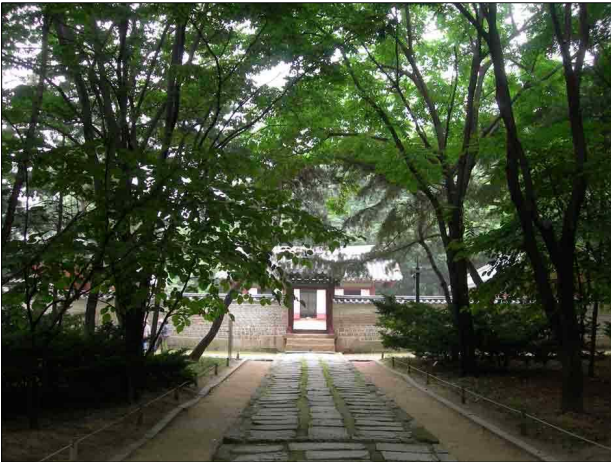
종묘의 정문인 외대문을 출발하여 신로를 따라 정전으로 들어가는 동선을 시각회랑으로 선정하였다. 외대문에서 시작하는

신로는 이용객의 이용이 가장 많은 것을 볼 수 있는데, 종묘의 신로 주변으로는 많은 수림이 분포되어 있어 종묘의 외부공간은 조망되지 않았다(그림 12, 13 참조).

그림 12. 시각회랑에서 조망되는 경관

그림 13. 시각회랑에서 조망되는 경관

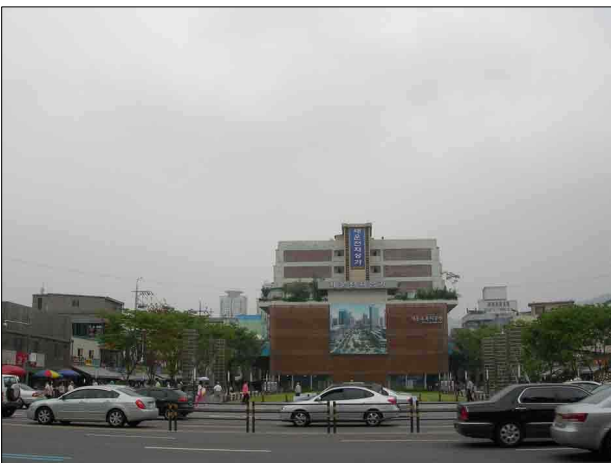
그림 14. 제1구역 일대

제1구역은 종묘의 남쪽 장사동 지역으로 일반상업지역으로 설정되어 있다. 종묘 앞 종로 건너편에 자리 잡은 제1구역은 세운전자상가, 귀금속도매상가, 센트럴관광호텔 등과 같은 노후 건물 및 고층건물이 위치하고 있다. 현재의 건축물들은 종묘의 경관을 저해하는 상황은 아니지만 최근 세운 녹지축 사업이라는 이름의 세운전자상가 주변 재개발 사업이 추진되고 있어 종묘의 경관 보존에 피해를 주고 있는 상황이다(그림 14 참조).

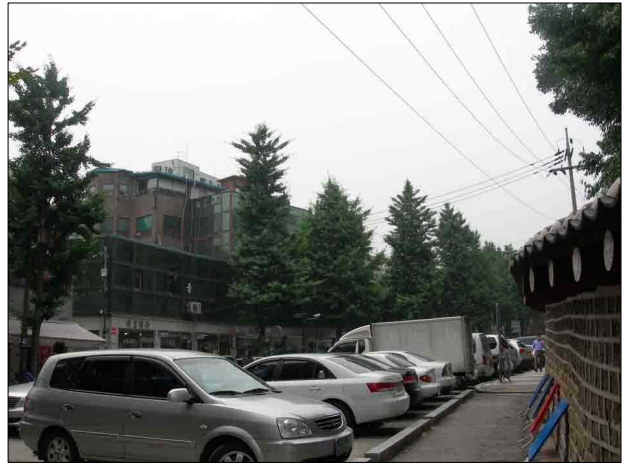
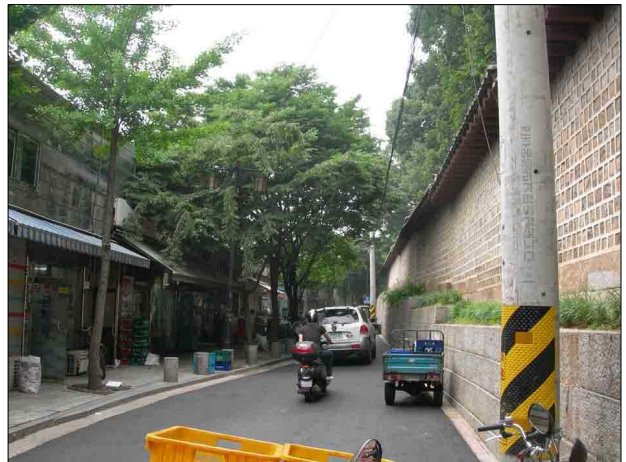
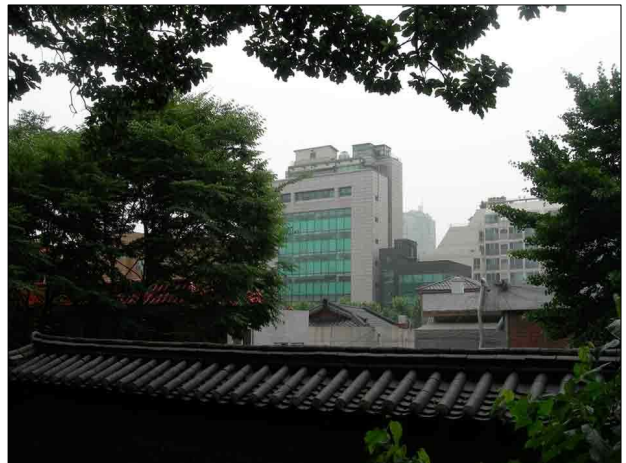
제2구역은 종묘의 서쪽 지역으로 봉의동, 봉의동, 예지동 일대로 일반상업지역으로 설정되어 있다. 제2구역에는 특히 주차장, 종로귀금속상가, 식당 등과 같은 업소들이 종묘의 주변을

그림 15. 제2구역 주차장

그림 16. 제2구역 식당

그림 17. 종묘에서 조망한 제2구역

따라 집단적으로 위치하고 있는데, 이로 인해 매우 지저분하고 혼잡한 경관을 연출하고 있다. 이러한 시설은 문화재보호구역과 가까이에 위치하기에는 부적절한 업소들로, 이로 인하여 문화재보호구역 경계부에 급격한 경관변화를 연출하고 있으며, 완충지역으로서의 역할을 전혀 수행하지 못하고 있다(그림 15~17 참조).

종묘의 제2구역의 경우, 지역특성에 맞지 않는 주차장, 식당 등의 시설들이 집단적으로 위치하고 있어 혼잡한 경관을 연출하며, 문화재의 분위기를 훼손하고 있다. 종묘의 인접 지역으로서 도시와의 완충기능을 해야 할 제2구역에 이러한 시설이 집단적으로 위치하고 있다는 것은 실질적으로 관리가 되지 못하고 있었다는 것을 알 수 있다. 건축물의 높이에 있어서 비슷한 요소를 가지고 있는 제3구역에 비해서는 낮아 주변의 스카이라인을 어지럽히고 있지는 않지만, 무분별하게 개발이 이루어질 경우 경관은 나빠지게 될 수 있으니 반드시 관리가 필요한 지역이다. 따라서 제2구역은 제3구역과 마찬가지로 건축물 높이 제한을 통한 경관적 장애를 유발하는 건축물의 신축, 증축되지 않도록 하는 제재가 필요하다.

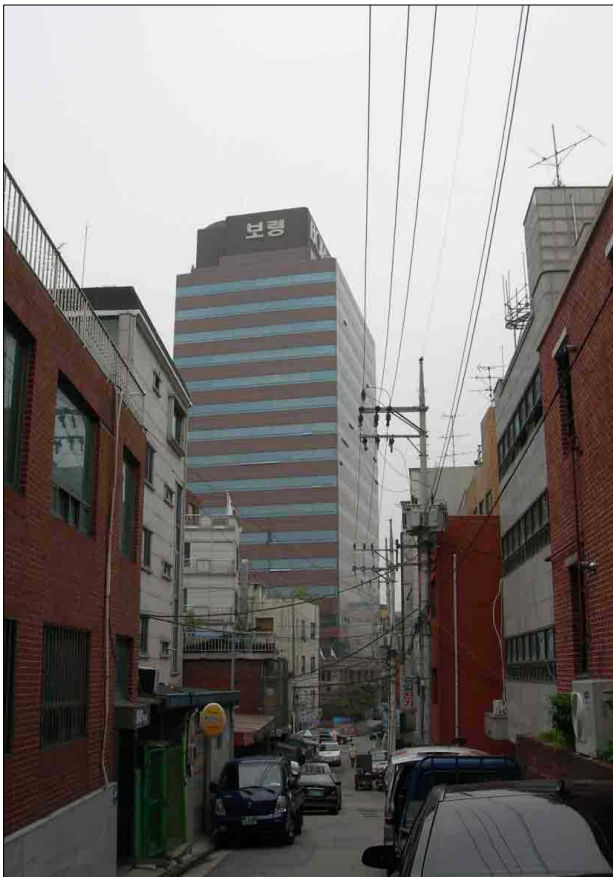
그림 18. 제3구역 '보령' 건물

제3구역은 종묘의 동쪽 지역으로 원남동, 인의동 일대의 일반상업지역으로 설정되어 있다. 제2구역에는 주로 일반 다세대주택이 자리하고 있어 종묘의 경관을 저해하는 상황은 아니다. 그러나 종묘의 정전에서 조망되던 보령, 서울보증보험 건물등과 신축 중인 건축물이 인접한 장경공로를 넘어서 위치하고 있어 종묘의 경관을 훼손하고 있는 상황이다(그림 18 참조).
