멸종위기종 서식처에 조성된 생태적 수질정화 바이오톱 시스템의 수질정화 및 생태복원 효과

- 금개구리 서식처인 안터 저수지 생태공원 사례를 중심으로 -

Water Purification and Ecological Restoration Effects of Sustainable Structured Wetland Biotop (SSB) System Established in the Habitat of the Endangered Species

- Exemplified by An-teo Reservoir Ecological Park in the Habitat of the Gold-spotted Pond Frog -

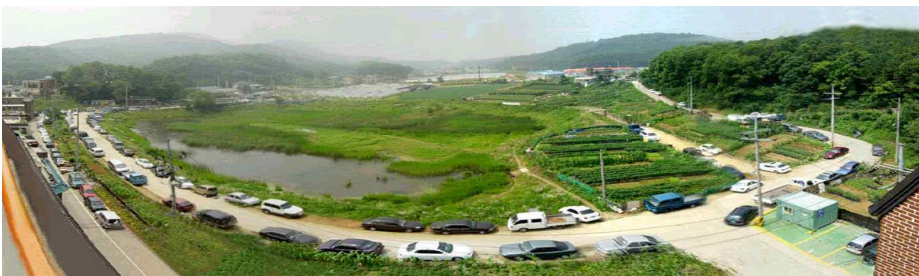
그림 1. 조성전 생태적수질정화바이오톱 안터저수지 전경(2008년 7월 14일).

동 327-3번지 일원(20,294m²)으로 ‘국토의 계획 및 이용에 관한 법률’에 따른 지역·지구, ‘자연환경보전지역’, ‘생태계보존지구’, ‘근린공원’, ‘개발제한구역’ 등으로 지정되어 있는 지역이다. 안터저수지는 그림 1과 같이 택지개발지역 내에서 불안정하게 보전되어 왔던 내륙습지의 하나로 분류되었다. 특히 환경부 멸종위기야생동물 II급인 금개구리가 서식하는 지역으로 보전가치가 높았으나, 주거 밀도가 높은 택지지역에 접함으로써 복원당시 무분별한 토지이용과 비점오염원 유입으로 금개구리 서식 생태계와 수질환경이 위협받았다.

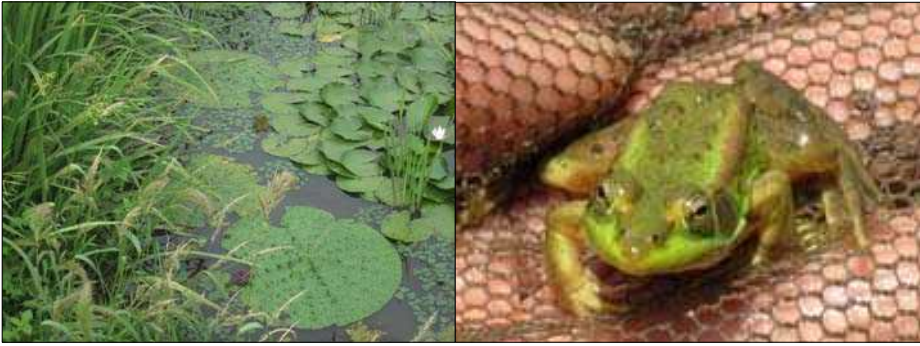
그림 5. 생태모니터링중 관찰된 멸종위기종 야생동식물 II 급인 가시연꽃(왼쪽, 2010년 8월 31일)과 금개구리(오른쪽, 2010년 7월 17일).

모니터링 결과, 대상지내 멸종위기종 야생동식물 II 급으로 지정된 가시연꽃(환경부 시행규칙 제2조관련, 법정관리종)이 식재되어 자생하고 있음이 관찰되었다(그림 5). 가시연꽃은 우리나라는 물론 일본에서도 천연기념물로 보존하고 있으며 1속 1종만 분포하는 동아시아 특산물이다. 한해살이식물로 오직 종자에 의한 번식만 있으며 발아율 또한 평균4%이하로 매우 낮은 편이라 자생지 보존을 최우선적으로 보호하고 있는 종이다. 비록 종자를 뿌린 것이라 해도 생육조건이 맞지 않으면 서식이 불가능한 수종이기에 현재 서식상태로 확인한 바 안터저수지 및 생태적수질정화비오톱은 우리나라 가시연꽃의 자생지가 될 수 있는 가능성이 높다고 판단된다.

2009년 생태복원이후 양서파충류 모니터링 결과, 총 5과 9종이 확인되었으며 이중에서 양서류는 금개구리, 참개구리, 한국산개구리 등 3과 6종이 발견되었으며(그림 5), 파충류는 붉은 귀거북, 아무르장지뱀 등 2과 3종이 확인되었다(표 3). 복원후 복원전보다 두 배 이상의 금개구리 개체가 복원 서식하는 것으로 조사되는 등 금개구리 서식환경은 최상으로 개선되었으나 여름철 갈수시 저수지 유량부족에 따른 육화현상 및 대형정수식물의 과도한 증가, 위협종인 조류, 가물치, 잉어 등 증가로 금개구리 개체수 감소가 우려되었다.
