River & Culture

성종성 | (주)이산 이사
(sung907@chol.com)

2009 전반기 한국하천협회 해외탐방보고

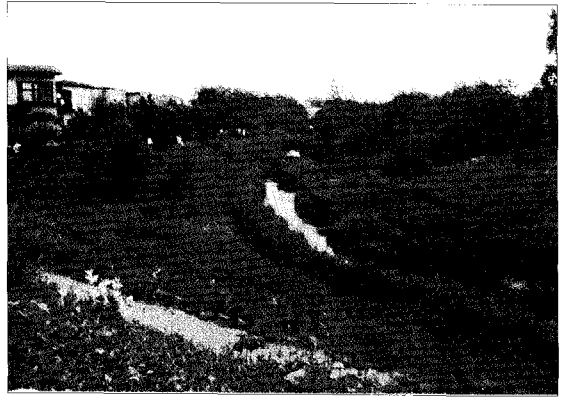
(그림 4) 모이자리강 정비 후 전경

모이자리강(茂漁川)에서는 한국전쟁 시절 홋카이도에서 실시된 미군 대규모 군사 연습으로 인해 황폐한 하천의 수해를 방지하기 위해 1960년경부터 방위청의 보조사업으로서 방재공사가 실시됐으나, 1981년에 발생한 대홍수를 계기로 계획홍수량이 개정돼 이자리강(漁川)과의 합류지점에서 약 3km를 개수계획 구간으로 지정해 1986년부터 물과 자연과의 친환경적 플랜과 보조를 맞춰 경관대책 및 친수성을 배려하면서 확폭 공사에 착수함으로써 그 계기가 마련되었다.

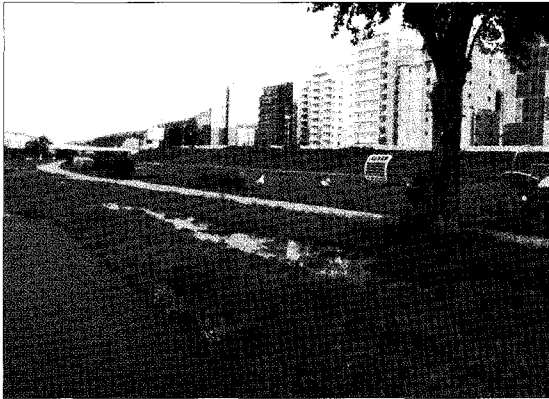
〈그림 10〉 토요히라강 고수부지 전경

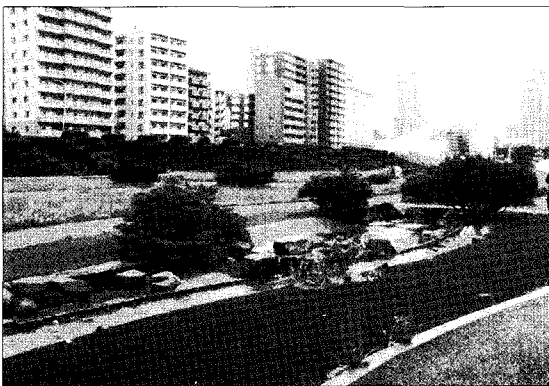
〈그림 11〉 토요히라강 고수부지내 실개천
