조 탁 근 | 동부엔지니어링(주) 대리
(takindb@dbeng.co.kr)

1. 개요

2) 마츠우라강 야자매노세 자연재생 사업

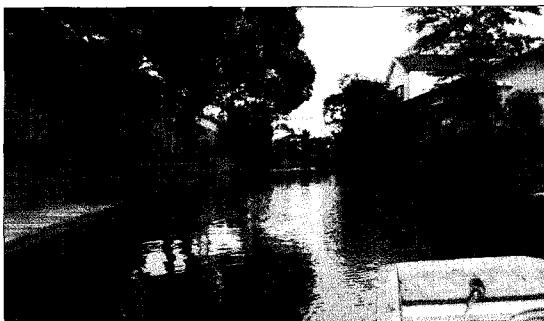
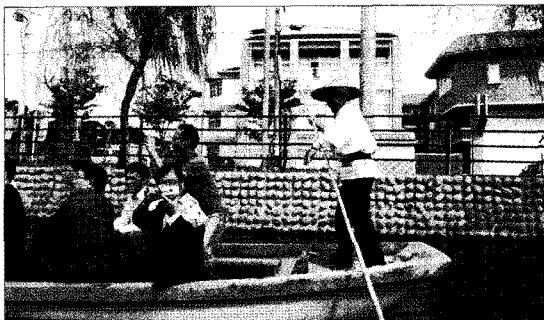
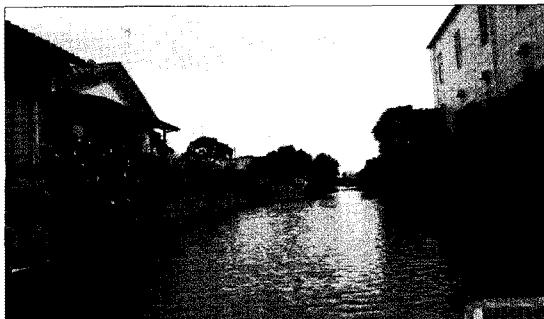
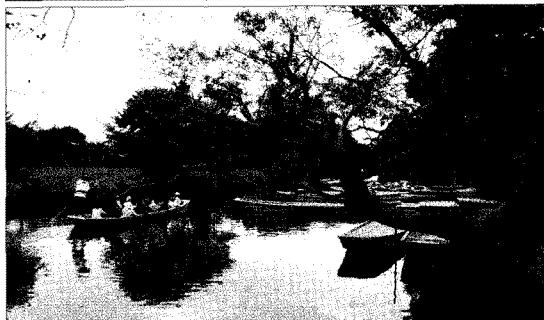
〈그림 2〉 야나기와 수로 전경

들이기 위해 아베강 등 하천을 개수하기 시작한 것이 출발이라고 한다. 벳놀이는 1955년에 실험적으로 시작하여, 1961년 본격적인 관광사업이 되었다. 그러나 상수도의 보급과 함께 음용수 공급의 역할이 사라진 야나기와의 수로는 쓰레기장이 되었고, 수질은 악화되었다. 결국 1977년에는 수로의 매

립 계획이 결정된다. 하지만 시청의 말단 계장으로부터 시작된 수로 청소는 주민들의 마음까지도 움직여 시와 주민들이 함께 하천정화사업으로 이어졌고, 그 결과 야나기와의 수로는 맑은 물로 되살아났으며 벳놀이를 통해 지역경제도 함께 되살아나게 되었다.

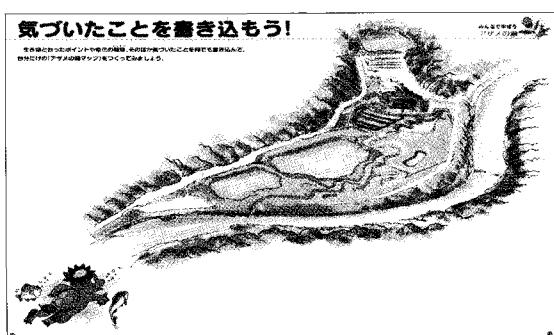
〈그림 3〉 아자메노세 습지 조감도

자연재생 사업의 대상인 야자매노세 지구는 면적 약 6ha, 총 길이 1,000m, 폭 약 400m로 언덕부분에 접하고 있으며 하천변은 무제방이며, 상류측에는 수해 방비립인 죽립이 형성되어 있다. 과거 논으로 이용되었던 것을 습지로 재생하는 계획이다.

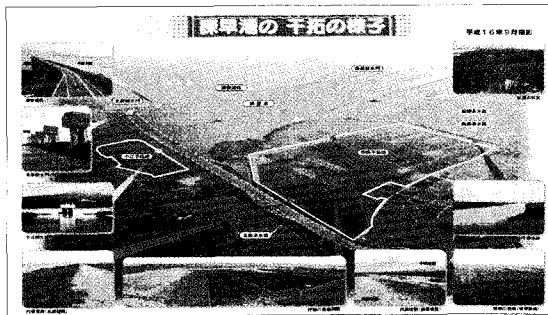
〈그림 7〉 이사하야만 간척지

조수제방이 완성된 후 조정지 수위가 표고 -1m로 관리되며 조정지로의 배수가 빨라짐에 따라 주변지역의 방재효과

조수제방으로 인해 만조시 해수의 역류가 없어졌으며, 조수간만에 관계없이 혼묘강, 반조강 등 유역의 배수가 항상 가능하게 되었다.

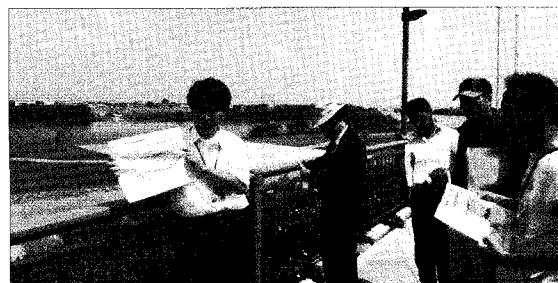
〈그림 9〉 치쿠고강 치수사업 설명

건설성 큐슈지방 건설국은 1949년에 '하천개정 개수계획'을 근거로 치쿠고강 지류인 규쥬강과 즈에강에 댐을 건설하는 계획을 세웠지만 수해를 당하고 대폭적인 계획홍수량의 개정에 부딪쳤다. 1957년 '치쿠고강 수계치수기본계획'을 책정하여 그 중에 다목적 댐에 의한 홍수 조절이 필요하다는 결론이 나오면서 치쿠고강 본류의 츠에강 합류점 근처의 마츠바라댐, 마츠바라댐 바로 위 상류부의 츠에강의 시모

우케댐을 건설하여 흉수조절을 계획하여 1973년에 양 댐을 완성했다. 또 중류부에서는 1961년부터 센넨분수로, 하라즈 류분수로, 오이시분수로라는 삼대 분수로가 건설되어 1979년에 사업을 완성하였다.

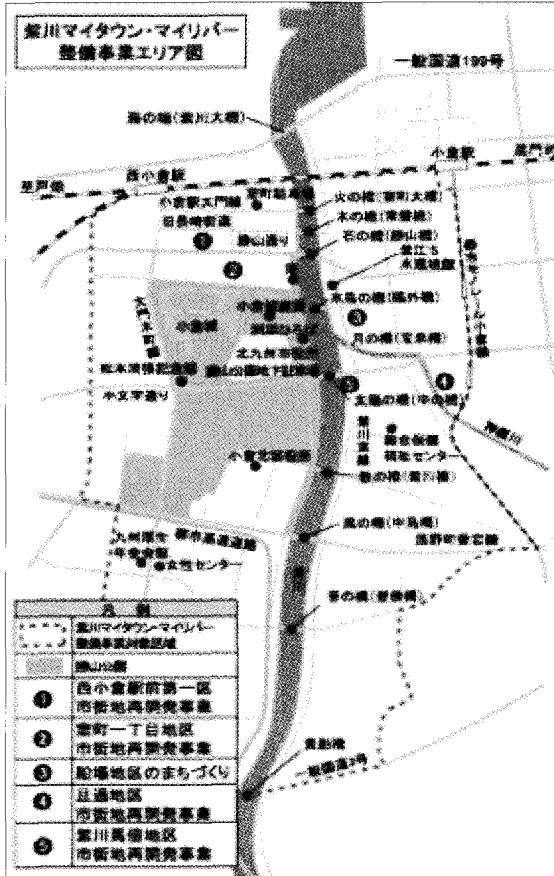
〈그림 13〉 마이타운 마이리버 정비사업도

리버 정비사업(하천개수에 맞춰 도로, 공원, 시가지정비 등을 일체적으로 진행하는 마을 만들기 지원사업)을 추진하게 되어 1988년 도쿄의 스미다강, 나고야의 호리강과 함께 전국 제1호로 프로젝트를 진행하게 되었다. 이에 흥수에 대비하기 위해 강폭과 수심을 늘렸으며 교각의 수를 줄여 물의 흐름을 방해하지 않게 함과 동시에 대규모 마을 만들기 프로젝트도 진행하게 되었다.
