# 보육시설에서의 실내공기질을 위한 관리방안

## - 국내외 사례중심으로 -

○ 임지혜 | 한양대학교  
건축공학과 박사과정  
E-mail : comedy369@naver.com

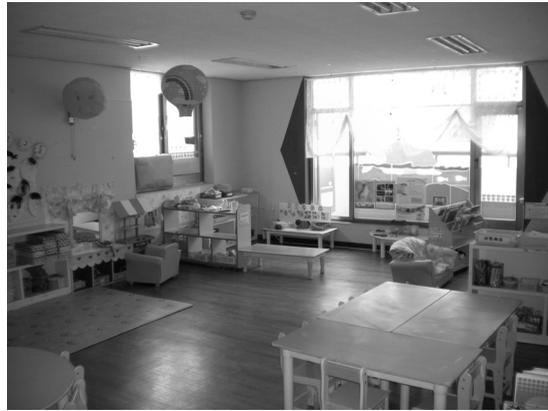
그림 1. 일반적인 보육실의 예

표 1은 측정 항목 별 측정 방법 및 기자재를 나타내며, 그림 1은 측정이 실시된 일반적인 보육실의 예를 나타낸다.

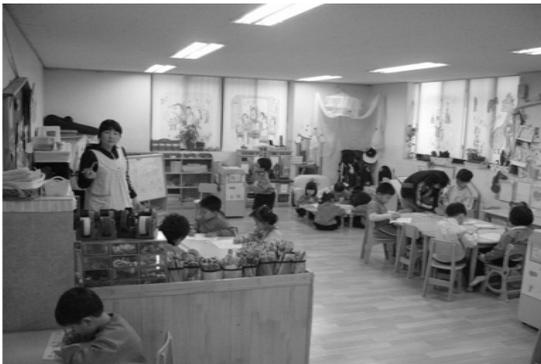
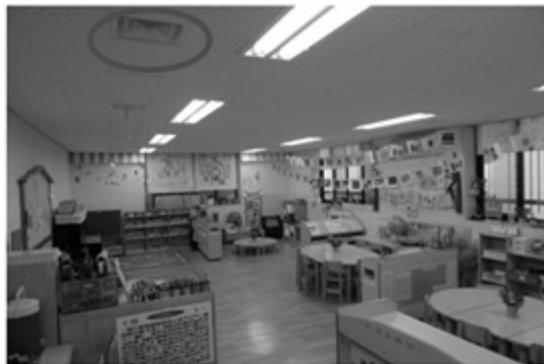
그림 2. 환기설비 설치

환기설비 설치는 신선공기를 공급하기위하여, 온습도 조절이 가능한 전열교환기와 필터를 통과하고 실내에 250CMH의 신선공기를 디퓨저를 통하여 급·배기시키도록 하였다.

표 4는 환기설비가 설치된 A어린이집의 간략한 시설개요를 나타내며, 그림 2은 환기설비가 설치되기 전과 후의 시설의 모습을 나타낸다.

표 5는 A어린이 집의 환기설비 설치 전과 후의 실내공기질 측정결과를 나타낸다. 측정된 오염물질 항목이 모두 저감되었으며, TVOC는 91.1%, 부유세균이 62.7%, 70.8%로 매우 높은 농도저감율을 보였다.

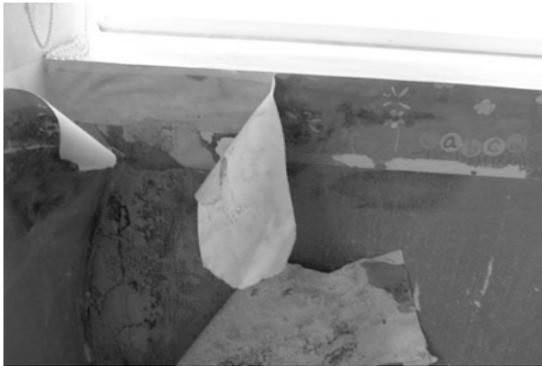
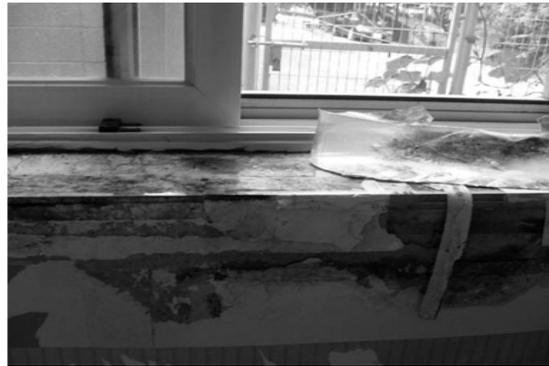
그림 3. 곰팡이 제거 및 살균 소독전

육안관찰 시 곰팡이가 발생하는 보육시설에서 전문업체를 통하여 곰팡이제거 및 살균소독을 실시하였다. 표 8는 살균소독이 실시된 C시설의 개요를 나타내며, 그림 3는 곰팡이 제거 및 살균 소독을 실시하기 전 시설의 예이다.

표 9는 C시설에서 곰팡이 제거 및 살균소독을 실시하기 전후의 부착진균과 부유세균의 농도변화를 나타낸다. 부착진균은 각각 39.4%, 32.5%농도가 저감되었으며, 부유세균은 24.5%, 29.0%농도가 저감한 것으로 나타났다.

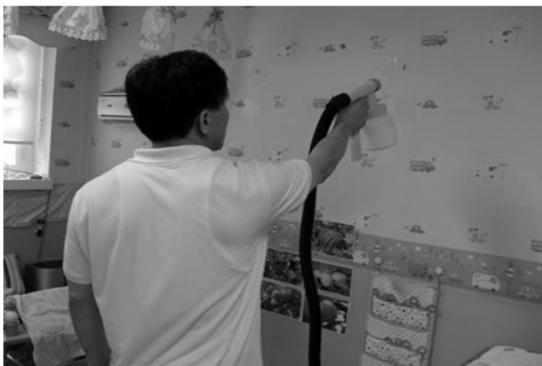
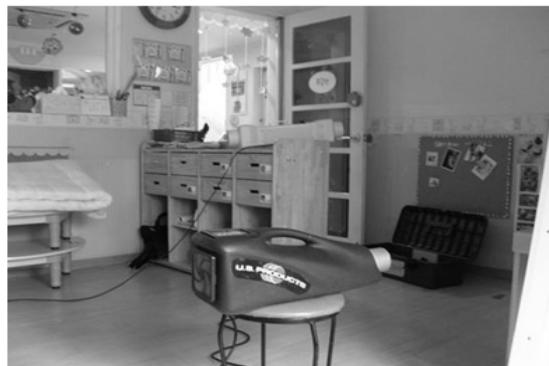
그림 4. 오존을 이용한 살균소독

그림 4는 은 시설에 살균 소독을 실시하는 것을 나타낸다. 곰팡이 제거 과정은 자재 및 구조체에 스며있는 곰팡이를 약품을 이용하여 제거한 후에 곰팡이방지제로 코팅을 하고 곰팡이포자를 제거하기 위해 오존장비를 설치하여 약 3시간동안 가동하는 것으로 실시되었다.

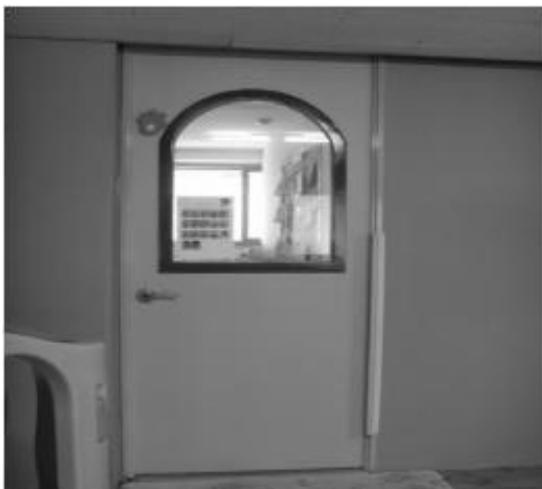
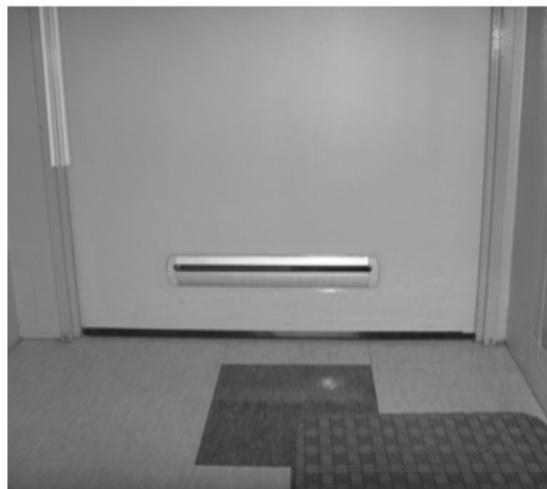
**그림 5. 계획 변경 - 출입문 변경**

매우 적은 시설이 대부분이며 보육실이 전반적으로 폐쇄적이어서, 평면계획상 자연환기와 통풍이 불가능하였다. 시설 내에 공기를 순환시켜 통풍이 가능하도록 시설내 모든 출입문에 환기가 가능한 슬릿을 설치하여 자연환기가 가능하도록 개선을 실시하였다.

표 10는 보육시설의 개요를 나타내며, 그림 5는 변경된 출입문을 나타낸다.

표 11은 계획변경 전후의 실내공기질을 나타낸다. 부착진균이 34.1%, 78.3%로 가장 높은 저감율을 보였으며, TVOC는 18.9%, 90%농도가 저감되었으며, 부유세균은 7.6%, 12.2% 저감된 것으로 나타났으며, 나머지 오염물질 항목은 농도저감효과가 없었다.

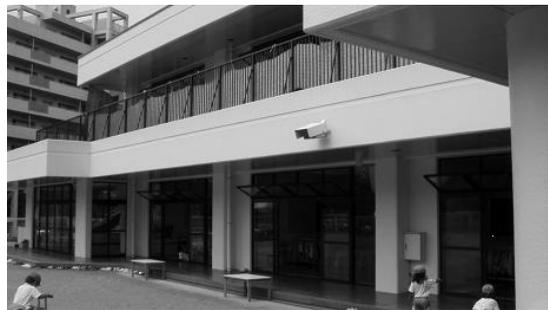
그림 6. 多摩地区の市立保育園 시설 전경

多摩地区の市立保育園는 도쿄시의 외곽에 위치하고 있으며, 그림 6은 시설 전경을 나타낸다.

2층 건물로 건물전면에 비교적 넓은 운동장이 있다. 천정 매립형 냉난방 장치를 사용하고 있으며, 시설 전체적으로 환기를 위한 창이 많아 자연환기가 원활이 이루어지도록 하였으며, 외기오염도에 관한 정보를 교육부에서 팩스로 수신하여 창문 개

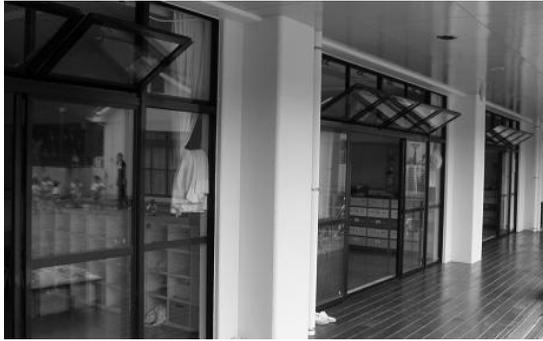
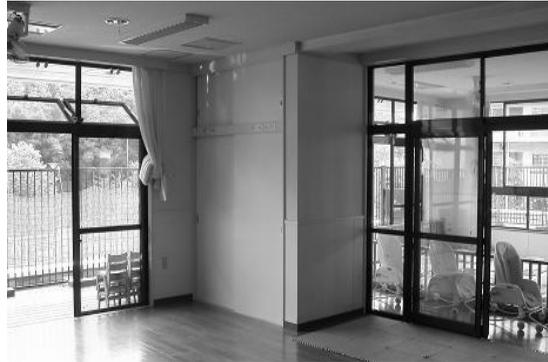
폐여부 결정한다고 한다. 방문시기가 한 여름(8월5일)이었음 에도 불구하고, 사무실을 제외한 교실부분은 냉방을 하지 않고 창문을 열어두고 있었다. 그림 7, 그림 8은 시설에 설치된 환기를 위한 창의 예시이다. 상부의 창문이 개폐가 가능하여, 운동장의 먼지가 실내로 유입되는 것을 방지하면서 자연환기를 가능하게 하였다. 그리고 모든 교실에 2면 이상 환기가 가능한 창이 설치되어 있었다.

그림 7. 환기를 위한 창 예시-1

그림 8. 환기를 위한 창 예시-2

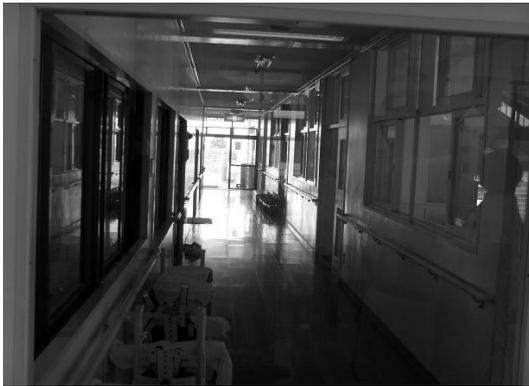
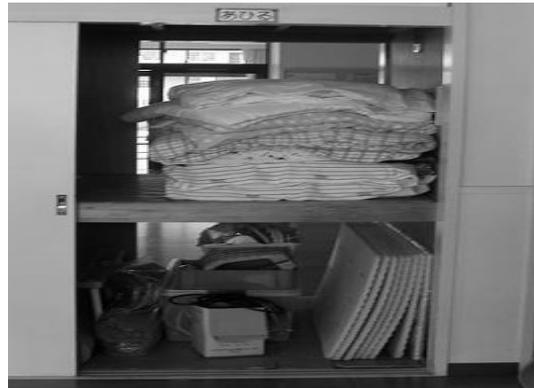
그림 9. 실내 통풍로 예시 - 1

그림 10. 실내 통풍로 예시 - 2

중복도 형식이며, 복도를 향한 교실면에는 창문이 있어 실내의 통풍로가 있으며, 교실과 교실간의 경계는 벽면이 아닌 이불 및 물품의 수납장으로 양쪽실에서 개폐가 가능하여 통풍이 원활하게 이루어지게 하였다. 그림 9, 그림 10은 실내의 통풍로의 예시이다.

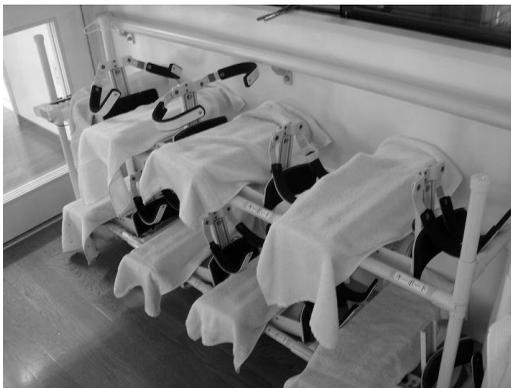
그림 11. 실내 먼지 발생 제거 예시

그림 11와 같이 실내의 먼지발생 제거를 위하여 사용빈도가 낮은 물품위에 흰색수건을 덮어 두며 매일 먼지를 털는 등의 청소를 하며 관리를 하고 있으며, 그림 12과 같이 외부로부터 유입되는 먼지 제거하기 위한 예시로서 하루 두 차례 운동장에 물을 뿌리고 있다

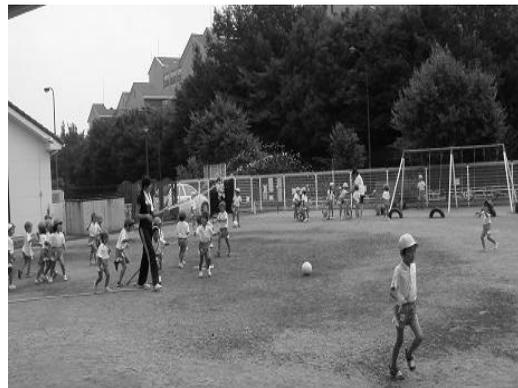
그림 12. 외부로부터 유입되는 먼지 제거

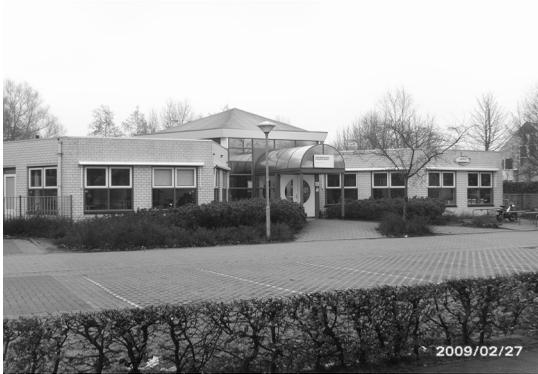
그림 13. Stichting kinderopvang 전경

Stichting kinderopvang는 주택가에 위치한 네델란드의 일반적인 보육시설이다. 그림 13는 해당시설의 전경을 나타낸다.

본 시설은 주변의 건물의 밀집도 및 유동차량이 적어 외기가 비교적 청정하였다. 0~3세의 영유아들을 위한 시설로 창문이 많고 외기와 접한 면을 많이 하여 자연환기가 충분히 이루어 질수 있을 것으로 사료되었다.

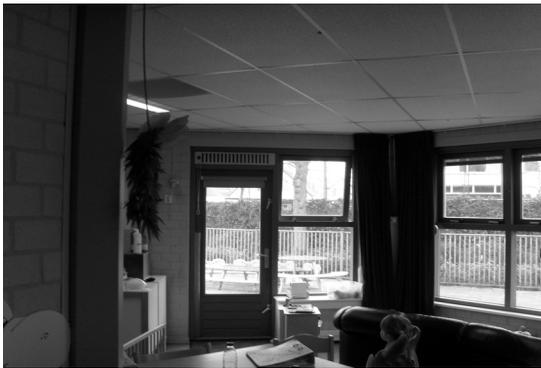
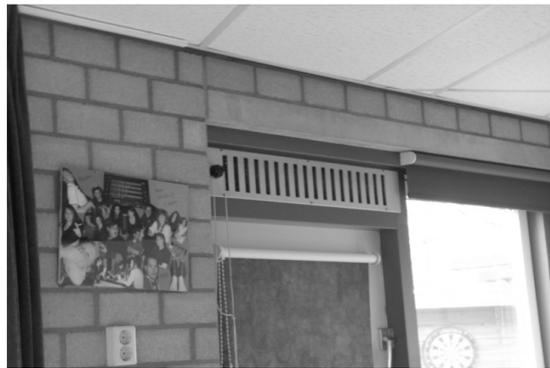
그림 15. 실 내부 및 외기유입을 위한 슬릿형 급기팬

주로 교실의 창문에서 외기 급기가 가능한 슬릿형 팬이 설치되어있고, 시설 전체적인 환기가 가능하도록 문에 환기구가 있으며, 공용부(거실)의 천장

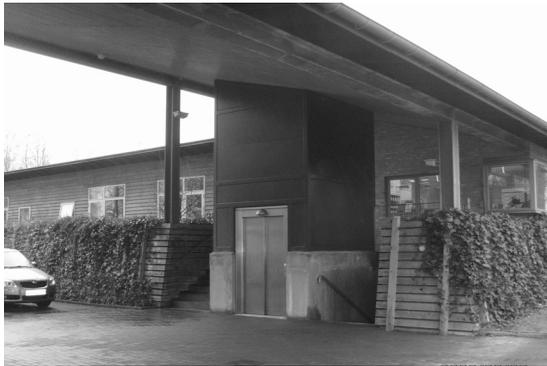
그림 16. Kronborghus 전경

2004년도에 완공된 장애인 전문 보육시설로 지방 자치단체에서 운영하고 있다. 그림 16은 시설의 전경을 나타낸다. 비교적 최근에 설립된 시설로 건물의 설계도 및 설비도면 등에 대한 자료들을 보유하고 있으며 시설 책임자가 자시설의 건물에 대한 각종정보, 상태, 운용방법 등에 대하여 이해를 하고 있었다. 각 실은 1층 환기장치가 설치되어있고, 겨울철에도 창문을 개방하여 자연환기가 이루어지도록 하고 있었다. 추

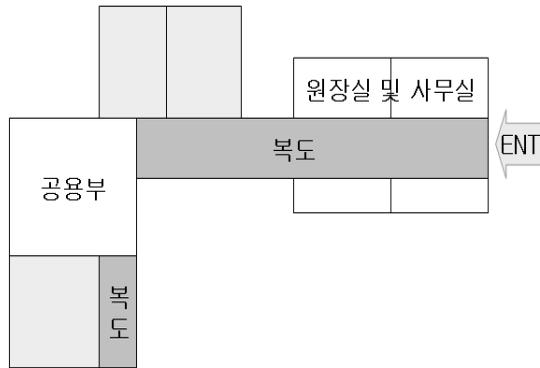
그림 17. 시설평면의 구성

운 지역임에도 불구하고 평면은 복도형식으로 모든 실이 외부와 2면 이상 접하고 있으며 각 실에 창이 설치되어있었다. 그림 17은 시설평면의 구성을 나타낸다. 본 시설은 설계 단계부터 건물 완공에 이르기까지 시설책임자의 의견이 반영되어 설계시 주안점은 환기, 채광, 피난대피 순이었다고 한다. 그림 18는 시설내부 및 환기설비장치를 나타낸다.

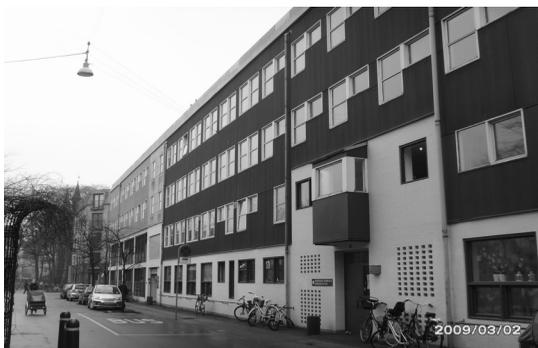
그림 18. Garvergarden 전경

1972년 완공된 시설로 0~3세까지 보육, 4~6세 유치원, 7~14세 공부방으로 다양한 연령대를 대상으로 하는 시설이다. 친환경자재는 사용하지 않고 3~4년에 한 번씩 페인트칠을 하며 카펫은 사용하지 않고 있다. 교실의 환기를 위한 설비장치가 설치되어 있으며, 환경청 산하 노동 관리부에서 시설의 위생상태 등에 대하여 감독하고 있다. 시설의 형태나 관리는 국내의 시설과 매우 흡사하였으나, 추운날씨에도 영유아들이 사용하는 실에 자연환기를 실시하고 있다.

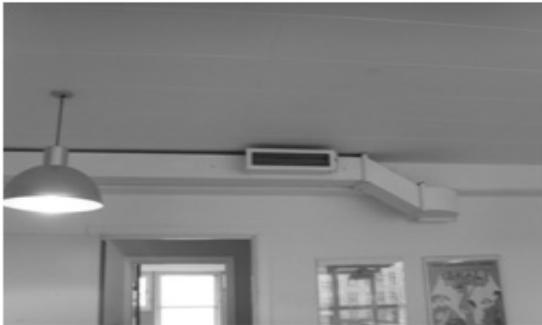
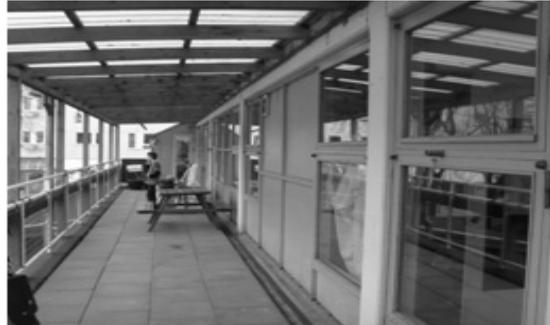
그림 19. Garvergarden의 환기설비 및 환기창

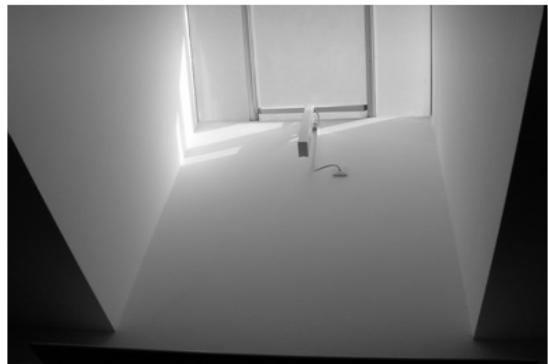
과 자연환기가 활발히 이루어지고 있었다. 환경부에서 1년에 2번 시설점검을 실시하고 있으며 환기설비는 3종환기로 자동제어 되고 있다. 카펫은 사용하지 않고, 천창을 통하여 항상 자연환기와 자연채광을 하고 있다.

그림 22. Nina 자연환기 및 채광을 위한 천창
