ANSWER??

What is your diagnosis?

최 지 혜
해마루 동물병원 부원장
대한수의사회
학술홍보국제협력위원회 위원
vetwelcom@hanmail.net

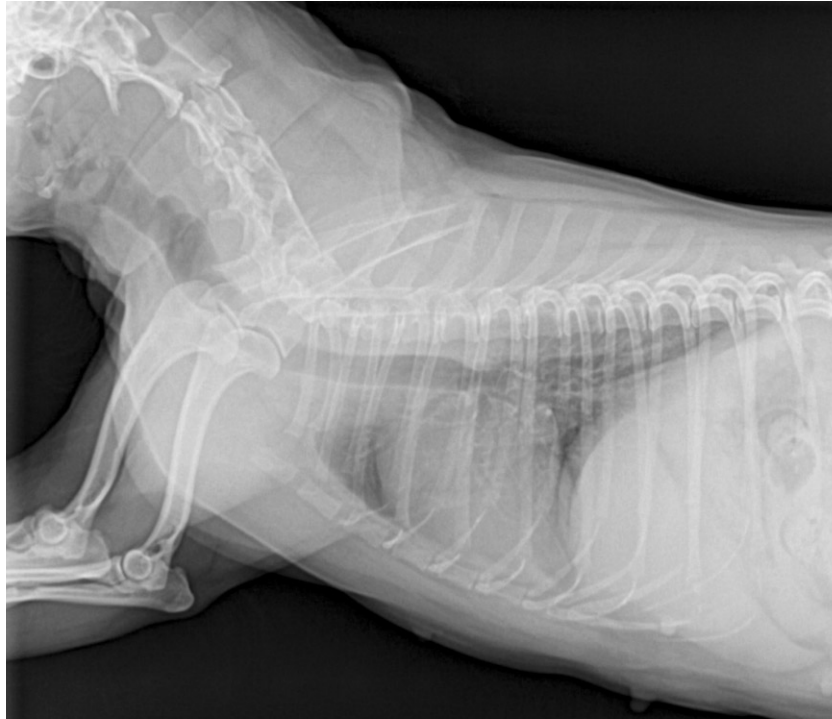
그림 흉부 방사선 촬영 외측상. 환자의 경추와 흉추 사이의 각도가 135도 정도로 자세를 취하고 있으며, 이 경우 경추의 척추 사이 거리가 전반적으로 좁아 보여, 경추 평가에는 적합하지 않습니다.

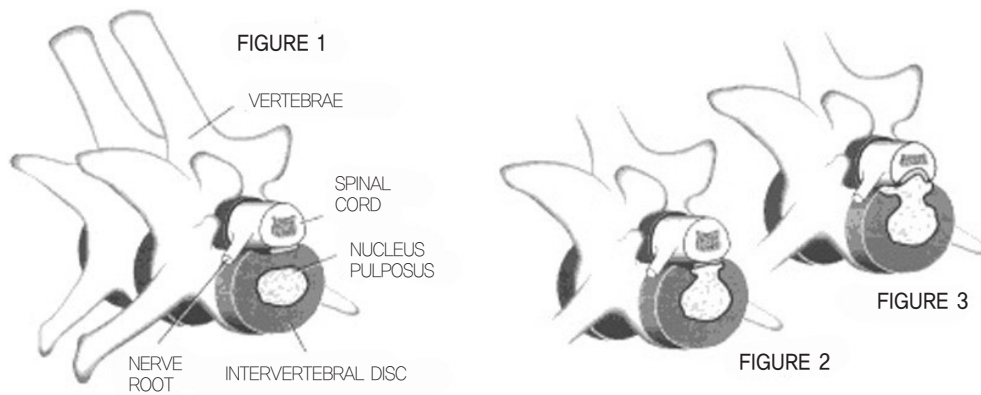
아래 figure 1에서처럼 추간판 (disk)는 중앙 부분에 윤상핵 (nucleus pulposus)가 주변 섬유 조직으로 둘러싸인 구조입니다.

추간판은 척추사이공간 (intervertebral disk space)라고 하는 척추 뼈 사이 공간에 위치하며, 충격이나 변성으로 인해 제자리에 있지 못하고 figure 2나 figure 3처럼 등쪽으로 변위되어 척수를 압박하면 신경 증상이 나타나게 됩니다.

그림 정상적인 추간판 구조 (figure 1)와 추간판 탈출증이 발생한 그림 (figure 2, figure 3)

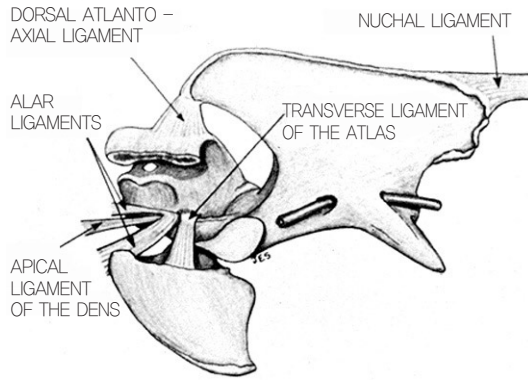
이 환자는 환측추 아탈구에 대한 평가를 위해 stress view를 촬영하였습니다. 환측추 아탈구는 1번 경추인 환추와 2번 경추의 축추 사이 관절이 불안정하여 척수가 압박되어 임상 증상을 나타내게 됩니다. 정상적으로 환추와 축추는 다음 그림처럼 축추에서 앞쪽으로 튀어나온 치돌기 (dens)가 인대에 의해 환추의 몸통 바닥에 고정이 되어 있어 안정성이 유지됩니다. 따라서, 개가 머리를 숙일 때 환추와 축추 사이는 거의 벌어지지 않는 것이 정상입니다.

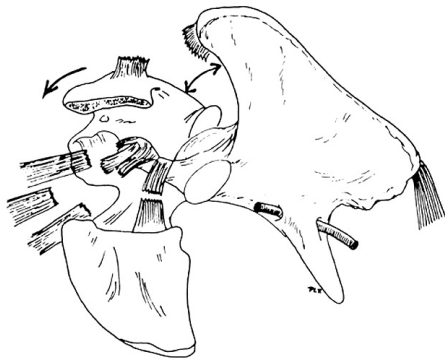
아래 그림처럼 환추와 축추 사이의 안정성을 유지하는 인대가 끊어지거나

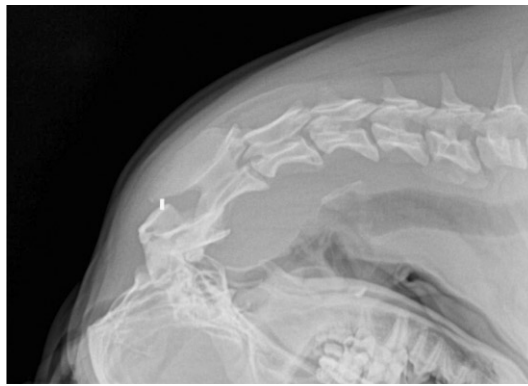
위 사진은 정상적인 개에서 stress view를 촬영한 모습입니다. 목을 구부렸지만, 환추와 축추 사이의 거리는 거의 벌어지지 않아 정상으로 판단할 수 있습니다.

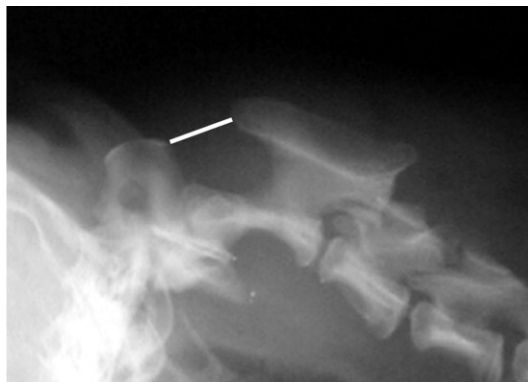
위 사진에서는 환추와 축추 사이의 거리가 3mm 이상 심하게 벌어져 환축추 아탈구로 진단할 수 있습니다. 다시 이 환자로 돌아가보면, 앞서 언급한 것처럼 척추 사이의 거리가 좁아진 부위가 확인되어 경추 추간판 탈출증으로 진단할 수 있으며, stress view에서 환축추 거리는 벌어지지 않아 환축추 아탈구는 배제할 수 있었습니다. 보다 정확한 추간판 탈출증의 진단을 위해 MRI 검사가 추천됩니다. [데](#) [수](#)
