# 건설현장에서의 황당한 재해사례

대한산업안전협회 오영수 팀장

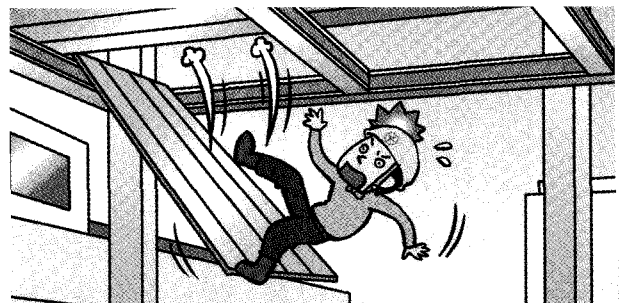
〈재해 사진〉

- 공사명 : 창고시설 신축공사
- 발생일시 : 2000. 0. 0일
- 재해형태 : 추락
- 재해개요 : 지상2층 바닥 데크플레이트 설치 작업을 위하여 피재자가 철골보에 가(假)거치한 데크플레이트를 밟고 이동하던 중 데크플레이트가 탈락되면서 추락하여(4.8m) 사망한 재해임.

- 안전대책 : 높이가 2m 이상인 장소에서 작업을 함에 있어서 추락에 의하여 근로자에게 위험을 미칠 우려가 있는 때에는 추락방지망을 설치하거나 안전대를 걸어 사용할 수 있는 안전대 부착설비 등을 설치.
- 여기서 잠깐 : 끼진볼도 다시보자. 데크플레이트 설치 후 가용접 철제!!!
