## Insulation Characteristics and Thermography Diagnosis of Porcelain Insulators for the Distribution Systems

**Abstract** - The insulating characteristics and temperature rise behaviors of porcelain suspension insulators were investigated. The testing insulators had used in the distribution systems normally and were sampled. Firstly, leakage current was measured and its impedance was calculated. The leakage current of good insulators is 0.2 mA and its impedance is 66 MΩ. The worse insulators have lower impedance and the insulators having below 15 MΩ take place flashover at the high frequency voltage flashover test. Secondly, the temperature rise characteristics were analyzed depending on leakage current and its impedance. Surface temperature of insulators was measured for 30 minutes and until its saturation after voltage was applied. The temperature rise of insulators having 15 MΩ is about 14.5 °C above the ambient temperature. Lastly, the heating behaviors of 3 insulators in a string was analyzed. Any insulator in the string does not generate heat so far as it has at least one sound insulator. On the other hand, all the insulators in the string are bad if the string have any hea

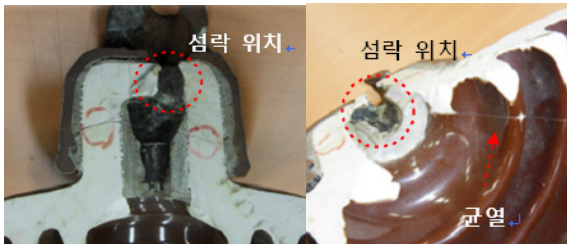
그림 2 자기 현수애자의 고장사례  
Fig. 2 Failure case of the insulators

그림 2는 주절연부의 균열에 의해 관통 섬락이 발생한 사례이다. 이와 같은 경우는 섬락 부가 애자 내부에 있어 사고 개소를 발견하는 것마저 어렵다.

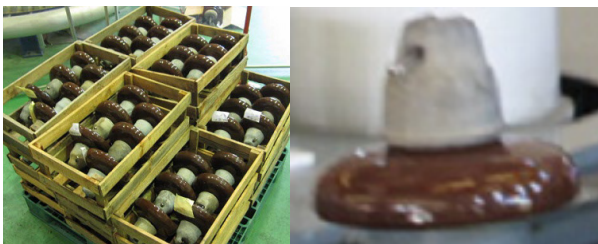
그림 3 시험용 시료  
Fig. 3 Test samples

그림 3은 시험용 현수애자의 사진이다. 육안상 관찰되는 균열이 없으며 광택을 유지할 정도로 청결한 상태이다.
