압축천연가스자동차용 Type III 용기의 복합재 결함 평가

Assessment of Composite Material Flaws on the Type III Cylinders for Compressed Natural Gas Vehicles

주요어 : 압축천연가스자동차, Type III 용기, 결함내구성시험, 손상등급, 기준

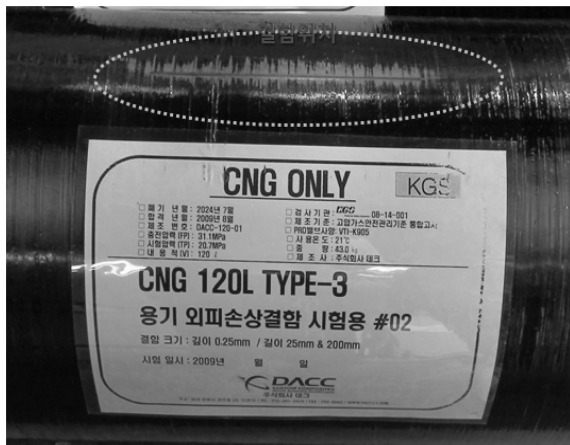
Fig. 1. 인공결함 시험편(Type III)

복합재료 결함 내구성실험에 앞서 시험편 가공은 ISO 19078과 ISO 11439에서 규정한 컷, 굽힘, 가우지에 해당하는 결함 중에서 1~3등급 손상을 용기몸통부에 길이방향(원주방향의 직각방향)으로 가공하였다. 결함길이는 NGV2에서 제시한 25 mm와 200 mm를 따랐고 결함의 위치는 ISO 11119 [8] 및 EN12245 [9]에서 제시한 2개의 결함을 하나는 용기길이방향에 대하여, 다른 하나는 처음 결함에 대해 원주방향으로 120° 회전한 후 처음 결함과 평행하게 결함을 가공하였다. 다음 Table 1은 인공결함크기 및 관련기준을 나타낸 것이고 Fig. 1은 인위적으로 결함을 준 시험편을 나타낸 것이다. 복합재료 결함 내구성실험은 KGS AC412의 복합재료 결함 내구성시험 방법에 따라 시험용기 사용압력(20.7 MPa)의 1.25배의 10% 이하에서 사용압력의 1.25배 이하까지 설계수명(단위: 년)의

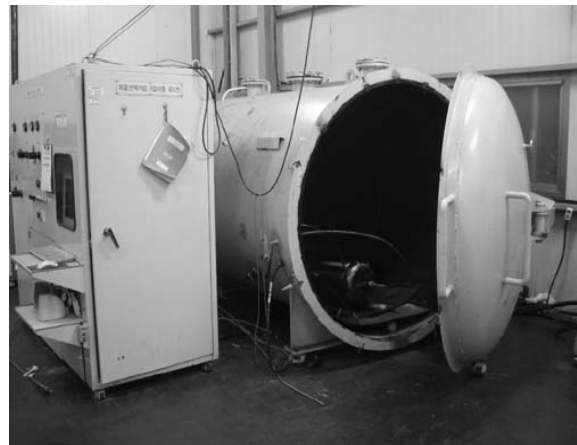
Fig. 2. 결함내구성 실험 설비

750배(최소 사이클 수 : 11,250)로 반복 가압하여 누출 또는 파열될 때까지 상온에서 반복가압실험을 실시하였다. 실험대상 용기는 물이나 기름을 사용하여 사용압력의 최소 1.25배인 25.9 MPa 또는 31.1 MPa의 압력으로 상온에서 파괴가 이루어질 때까지 정해진 압력을 주기적으로 반복하였다. 압력반복주기는 분당 4사이클을 부과하였고 용기는 압력장치와 압력 트랜스듀서(transducer) 사이에 위치시켰다. 아래 Table 2는 실험에 사용한 용기의 사양을 나타낸 것이고 다음 Fig. 1은 결함 내구성실험을 실시하는 모습을 나타낸 것이다.

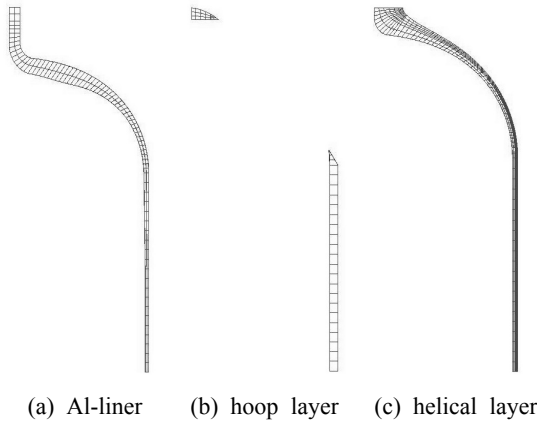
Fig. 3. 세부 유한요소(FEM) 모델

복합재 무결함 용기의 구조해석을 위하여 상용유한요소 프로그램인 MSC/PATRAN을 이용하여 Fig. 3과 같이 라이너, 후프 층 및 헬리컬 층을 각각 3D 모델링 한 후, FEM 상용 소프트웨어인 ABAQUS로 응력해석을 실시하였다. 필라멘트 와인딩 구조의 이방성과 원통형 돔 부의 국부응력 분포를 정확히 예측하기 위하여 PATRAN에서 지원되는 solid 요소 중의 하나인 20절점의 3차원 적층 고체 요소를 사용하였다.

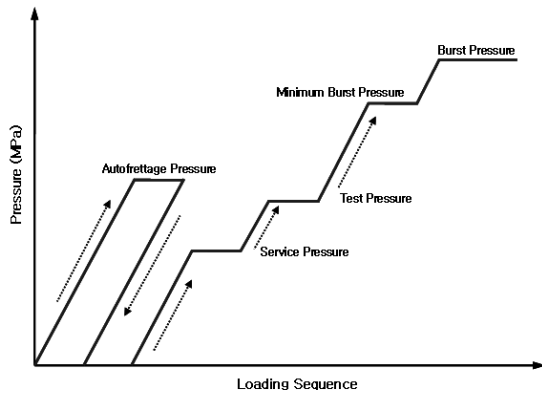
Fig. 5. 해석절차(각 압력 단계별 하중부여 순서)

Fig. 4와 같이 라이너의 내면에 균일 압력을 가하여 내압조건을 부여하였고, 자진압력의 영향을 반영하기 위하여 Fig. 5와 같이 각 압력 단계별로 하중을 부여하여 해석을 실시하였다.

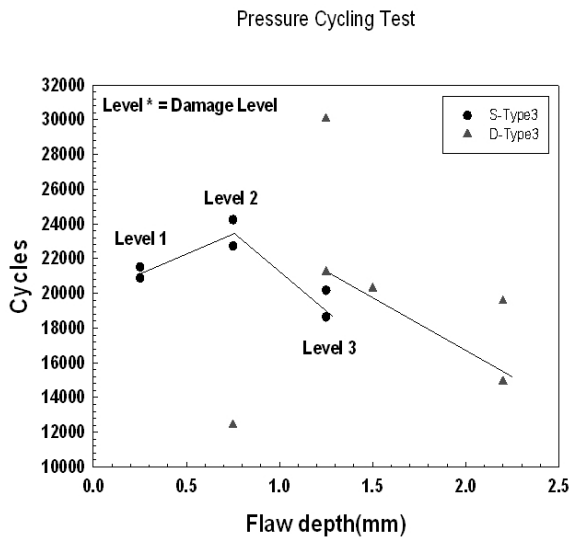
Fig. 8. Type III 용기의 손상등급에 따른 반복수명

Fig. 8에서 검은색 원형기호는 외산 S사, 빨강색 삼각형 기호는 국산 D사 용기의 시험결과이다. D사

용기의 손상등급 2, 3에서 2개의 시험결과를 제외하면 두 제조사의 설계 및 제조 방법이 상이함에도 3등급 손상부터는 반복횟수가 저하됨을 알 수 있다. 또한 당초 의도와 달리 결함을 내는 과정에서 손상등급 3을 초과(1.5 mm, 2.2 mm)하여 가공된 용기의 경우에도 결함깊이가 클수록 반복횟수가 줄고 있어서 용기 제조사마다 복합재료 두께가 각각 상이함에도 불구하고 손상등급 3부터는 복합재료용기의 건전성에 영향을 주는 시점이 되고 있음을 확인할 수 있다. 이 결과는 용기제조사가 각각의 설계 및 제조방법에 의해 다르게 용기를 제조하더라도 용기의 건전성을 판단하는 기준은 결함내구성 시험이고 고압용기의 수명은 결함깊이와 밀접하게 관련되며 임계점은 ISO 19078 손상등급 3이 됨을 의미한다.

- (1) 복합재료 결함부위와 라이너 누수위치가 일치한 경우는 총 12개 시험용기 중 2개이고 몸통부 누수는 6개로서, 이는 결함부위에 응력집중이 발생하여 용기가 파괴되기 보다는 라이너 또는 복합재료용기가 결함의 영향을 받아 압력반복에 의해 피로파괴된 것으로 판단된다.
- (2) 손상등급 1, 2에 해당하는 결함은 용기의 성능에 영향을 거의 주지 않으며, 결함이 검출되더라도 용기사용에는 크게 문제가 없을 것으로 판단되고 3등급 손상부터는 용기의 반복성능과 관련이 있고 복합재료 용기의 건전성에 직접 영향을 미치고 있음을 확인하였다.
