2011년 7월말 집중호우의 홍수특성 분석

한국건설기술연구원 하천·해안항만연구실
연구위원
ksyoon@kict.re.kr

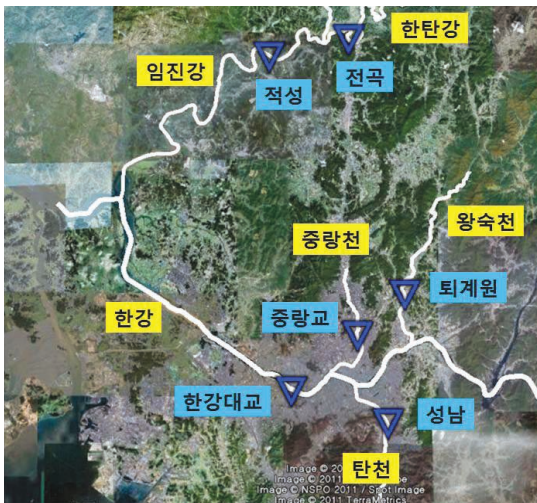
그림 1. 홍수예보 발령 지점 위치도

이번 집중호우로 인하여 임진강 유역을 포함한 한강 유역에서는 12차례의 홍수예보가 발령되었다. 표 1에 보인 바와 같이 7월 26일 18:50에 왕숙천 퇴계원 지점의 홍수주위보 발령을 시작으로 중랑천, 탄천, 한탄강 등 지류에서 홍수주의보 및 경보가 발령되었고, 한강과 임진강 본류에서도 홍수주위보가 발령되었다. 특히, 왕숙천과 한탄강은 한차례씩 홍수경보로 변경 발령되었다. 홍수예보 발령상황으로만 보면, 이번 집중호우가 국지적으로 발생했으며 중소 규모의 지류하천에서 유출이 많았음을 알 수 있다. 그림 1은 이번 집중호우로 홍수예보가 발령된 지점의 위치이다.

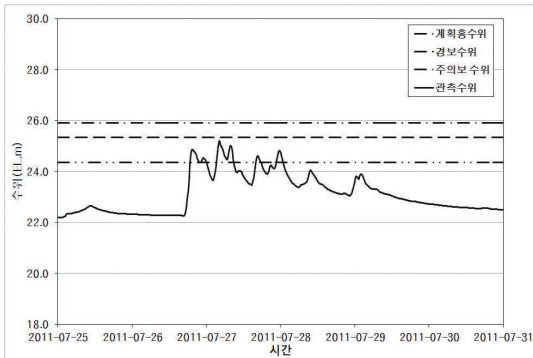
그림 9. 퇴계원 지점 관측수위

그림 9~11은 홍수예보가 발령되었던 왕숙천, 탄천, 중랑천 등 한강 지류의 수위수문곡선을 나타낸 것이다. 3개 지류 모두 7월 26일 저녁을 기해 주의보

수위를 넘고 있으며, 28일까지 수위가 상승 및 하강을 반복하였다.

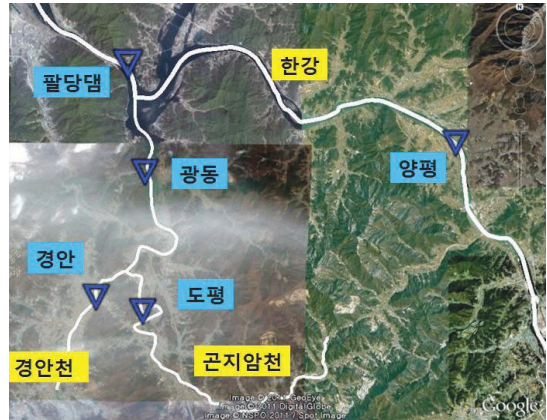
그림 14. 팔당호 인근의 수위관측소 위치

이번 집중호우로 인해 발생한 근지암천의 범람피해를 분석하기 위해 팔당호 인근 지점의 수위 현황을 검토하였다. 그림 14는 팔당호 인근의 수위관측소 위치를 나타낸 것이다. 팔당호 인근 침두수위 및 계획홍수위는 표 4와 같다. 도평 지점은 7월 17일 13시경

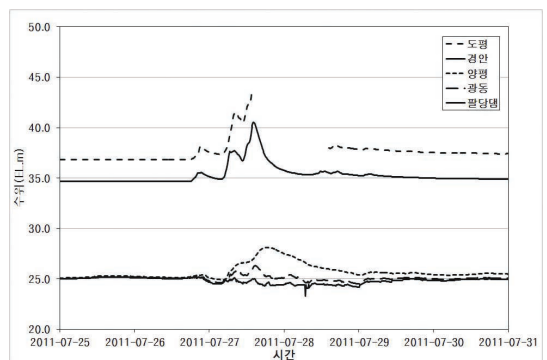
그림 15. 팔당호 인근 지점의 관측수위

그림 15는 5개 지점 수위수문곡선을 나타낸 것으로 수문곡선만으로 판단할 때 근지암천의 도평 지점은 경안천 수위의 영향을 받지 않은 것으로 판단되

나, 합류부의 수위 상승 영향에 대해서는 보다 면밀한 검토가 필요할 것으로 사료된다.
