집중호우에 의한 도심 내수 침수피해 조사 -서울특별시 강남일대를 중심으로-

한국건설기술연구원 수자원연구실 전임연구원
sjchoi@kict.re.kr

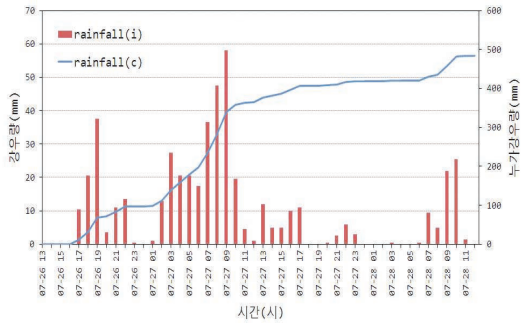
강남구의 경우 1시간 지속강우는 71mm로 10년 빈도로 산정되었으며, 30년 빈도를 상회하는 지속기간은 6~48시간으로 나타났고 이는 최근 계획된 설계빈도를 초과하는 강우로 분석되었다. 서초구는 3시간 이상 강우지속기간의 경우 30년 빈도를 초과하는 것으로 분석되었으며 단기간에 집중호우가 발생한 동작구와 관악구의 경우 1시간 강우량이 80년 빈도에 해당하며, 2시간 이상 지속기간의 강우량은 200년 빈도 확률강우량을 상회하는 것으로 분석되었다. 분석 결과 금번에 발생한 집중호우에 대처하기에는 서울특별시 관거 및 빗물펌프장 등의 시설용량으로는 어려웠다고 말할 수 있다.

그림 1. 강남구 강우량

작구와 관악구의 경우 시간당 최대 112.5mm, 110mm의 비가 내린 것으로 조사되었다. 그림 1 ~ 그림 4는 강남일대의 우량주상도와 누가우량곡선을 나타낸 것이며 표 1은 강남일대의 지속기간별 강우량과 확률빈도를 분석한 결과를 나타내었다.

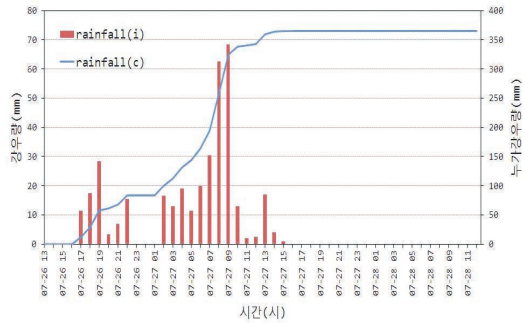
그림 2. 서초구 강우량

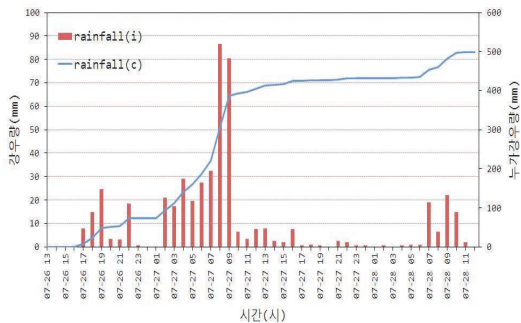
그림 3. 동작구 강우량

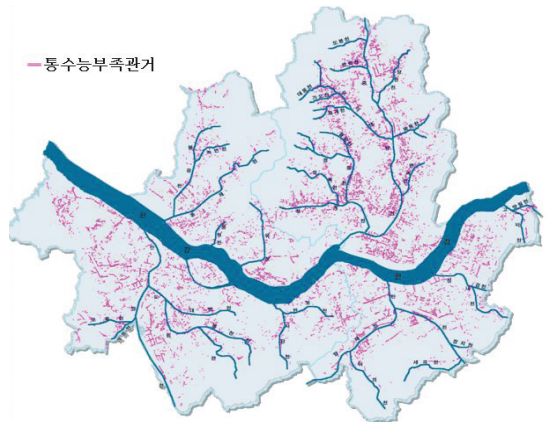
금번 침수피해의 주요 원인은 지역마다 강우특성의 차이를 보이고 있지만 현재 매설되어 있는 관거의 용량을 초과한 즉, 설계기준을 초과한 강우가 내렸다는 점이다. 그림 5는 서울특별시가 상향조정된 설계기준인 30년 빈도의 강우에 대해 우수를 배수시킬 수 있는 통수능이 부족한 관거를 나타낸 것이다. 그림 5와 같이 서울특별시 전역에 통수능 부족 관거가 산재

해 있다는 점을 고려해 볼 때, 금번 집중호우 시 원활한 우수배제가 어려웠다는 점과 피해지역 대부분이 지형학적으로 주변보다 낮은 저지대라는 점에서 주변 고지대에서 다량의 노면수가 유입됨으로써 침수 피해가 발생한 것으로 나타났다. 동작구와 서초구의 경우 우면산 산사태로 인해 유입된 토사로 인해 배수로 불능이 침수피해를 가중시켰으며, 빗물받이 부족으로 인해 우수가 관거로의 유입이 지연되었다는 점도 원인이라 할 수 있겠다. 인근 하천의 수위상승으로 인한 배수기능 저하 등으로 인해 하수 역류 발생도 요인으로 작용하였다. 또한 무엇보다도 강남일대의 경우 급속한 도시화로 인해 불투수면적이 증가함에 따라 땅속으로 침투가 되지 않은 강우의 저지대로의 집중 및 침투시간이 짧아짐에 따라 저지대의 침수피해가 가중된 것으로 판단된다.

[자료출처 : 서울특별시 하수도정비기본계획(변경) 보고서]
그림 5. 통수능 부족관거 추이

침수피해를 줄이기 위한 구조적 대책으로 관거 개량을 통해 통수능이 부족한 관거의 용량을 증대시킬 필요가 있으며 관거내의 토사 및 침전물 제거와 같은 지속적인 유지관리를 통해 통수능을 확보해야 한다. 내수배제가 곤란한 지역의 경우 빗물펌프장을 신설, 증설함으로써 침수피해를 저감시킬 수 있고, 부지확보가 가능한 지역에 빗물저류조 등을 설치하여 집중호우로 인해 발생하는 홍수량을 일부 저류시킬 필요가 있다. 대심도 하수터널을 설치함으로써 보다 안전한 곳으로 우수를 우회시키는 방안도 검토해 볼만한 사항이다. 또한 침수피해 지역이 대부분 저지대로서 주변의 고지대로부터 다량의 노면수가 유입되어 피해가 발생하였다는 점을 감안한다면 빗물받이의 증설 및 개선을 통해 노면수의 직접적인 유입을 저감시키고 관거로 유입될 수 있도록 하는 것도 하나의 방안이라 할 수 있겠다. 지하상가 및 주택의 경우 우수유입으로 인한 침수방지를 위해 유입차단시설과 역류방지시설을 설치하고 간이펌프를 설치함으로써 침수피해를 저감시킬 수 있을 것이다.

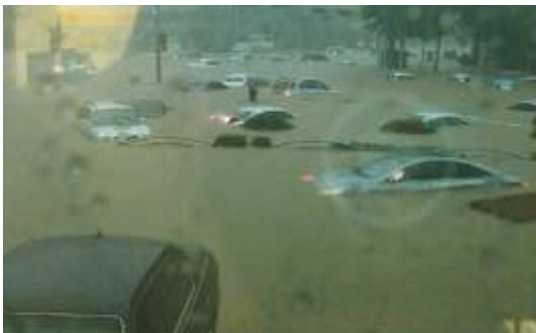
강남역, 테헤란로 및 대치역 일대는 저지대 상습침수구역으로서 주변 도심노면에 비해 고도가 낮다. 따라서 하수관의 통수능력을 초과하는 집중강우가 내리거나 노면배수가 불량하게 되면 정상적으로 하수관 경로에 따라 우수가 배제될 수 없으며 주변의 둘러싼 고지대에서 노면을 따라 빗물이 모여들어오게 됨으로서 더욱 피해가 가중될 수 있는 구조이다. 집중호우 시 도로 경사면에 설치된 빗물받이에 우수유입이 어렵기 때문에 피해지역으로 유입된 다량의 노면수로 인한 하수관거의 통수능력 초과로 동수두선이 만관수위를 넘어 맨홀을 통해 하수가 역류하는 상태가 발생하여 침수피해를 가중시켰다. 특히 대치역 사거리 일대의 경우 대치역에서 대치 빗물펌프장으로 향하는 간선관거의 단면축소로 인해 우수 배제가 원활하지 못하며 심각한 곡관로로서 수도손실이 크기 때문에 하수관거의 통수능력을 방해한다는 문제점을 가지고 있다. 현재 대치역 사거리 일대는 침수방지시설공사가 진행 중인 가운

데 침수피해를 당하게 되었다(그림 6).

[자료출처 : 대치역 국민은행 제공]
그림 6. 대치역 사거리 침수현황

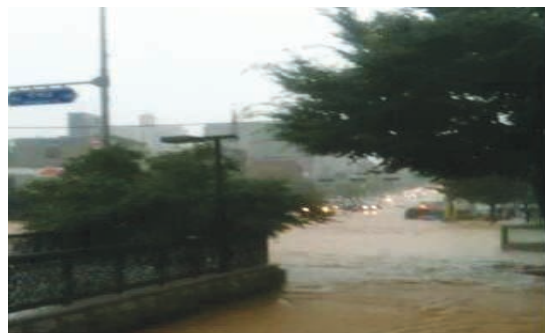
방배역 및 내방역 일대는 도로, 주변상가 및 저지대 주택 침수피해가 발생하였으며, 설계기준을 초과하는 강우 발생에 의한 하수관거 용량부족 뿐만 아니라 금번 집중호우 시 우면산의 토사가 유입되어 하수관거의 통수능력을 심각하게 마비시켜 내수침수를 가중시켰다. 또한 주위에 고지대가 많아 노면수 및 계곡수가 빗물받이로 유입되지 않고 피해지역으로 집중되면서 침수 피해가 발생한 것으로 조사되었다(그림 7). 사당역 일대는 주변지역에 비해 저지대로서 집중호우 시 인근의 관악산, 우면산 및 남현동으로부터 유출수가 지표면을 따라 침수피해 지역으로 집중되는 구조를 가지고 있다. 금번 집중호우 시 지표면 유출수 뿐만 아니라 관거의 설계용량을 초과하여 배제되지 못한 유출수 등이 피해지역으로 유입되면서 침수피해가 발생하였다. 또한 복개하천인 사당천의 수위상승으로 인한 배수효과로 하수가 역류함으로써 침수피해를 가중시켰다. 이 지역은 방재대책으로 빗물펌프장이나 우수지를 추가로 건립할 필요성이 제기된 바 있으며 현재 사당역 ~ 이수역 구간의 사당천 단면확대, 남현동 빗물저류조 및 강남순환고속화도로 사당 IC 빗물저류조 구축사업에 대한 기본 및 실시설계 발주가 진행된 상태이다.

[자료출처 : 내방역 하나은행 제공]
그림 7. 내방역 사거리 침수현황

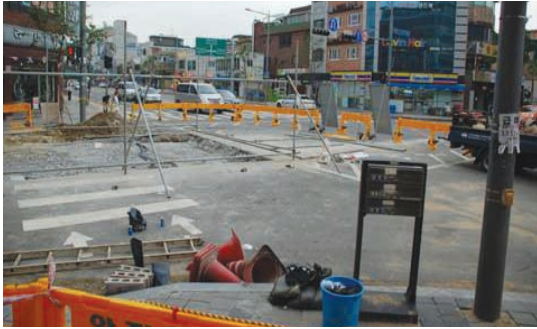
금번 집중강우 시 신림동의 저지대는 승용차가 잠길 정도로 침수피해가 심각하였다. 현지탐문결과 설계빈도를 초과하는 강우로 인한 하수관거 통수능력 부족뿐만 아니라 관악구 도림천이 범람하여 신림/신대방역 일대의 침수피해를 가중한 것으로 판단되었

그림 8. 신대방역 사거리 도로붕괴

다. 신대방역 사거리에 발생한 도림천의 수위상승의 영향으로 하수관 맨홀의 하수 역류 및 하수관 불량지역으로 추정되는 곳에서 수압을 이기지 못해 상부도로가 휘어져 올라온 일련의 사태가 발생하여 도로통제가 이루어졌다(그림 8).
