# 자연재해 피해정보 산출의 정확도 향상을 위한 최적 영상처리 및 임계치 결정에 관한 연구

The Study on Optimal Image Processing and Identifying Threshold Values  
for Enhancing the Accuracy of Damage Information from Natural Disasters

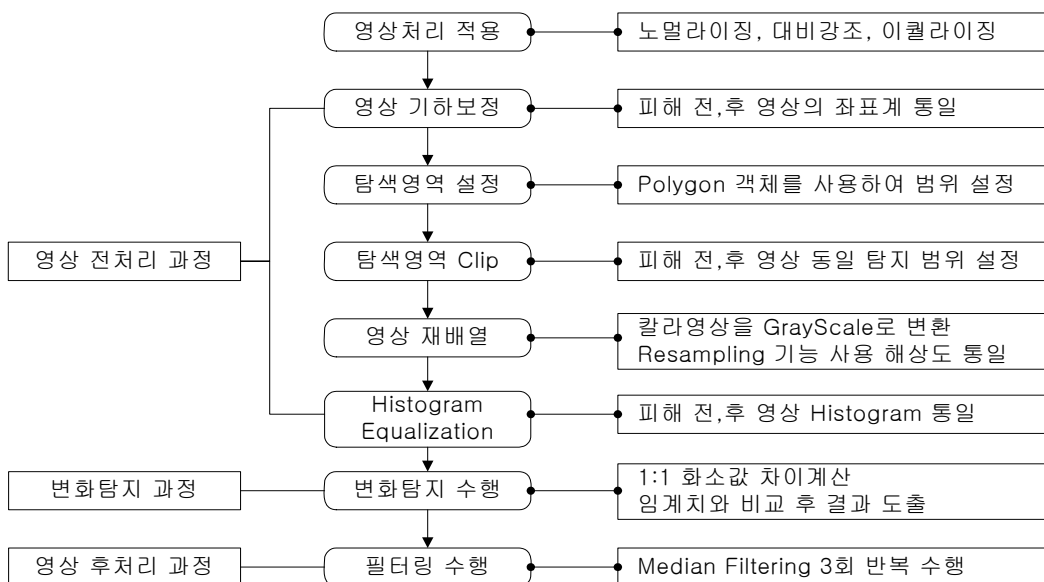
그림 2. 전체 연구 흐름도

영상 변화탐지를 위해 본 연구에서는 경상북도 봉화군에서 촬영된 피해 전·후 항공영상을 확보하였다. 보다 자세한 항공영상 제원은 표 1로 정리하였다. 그림 2는 이를 활용한 영상 변화탐지 알고리즘을 나타낸다. 이는 기존의 변화탐지 이론을 바탕으로 화소차이기법을 이용하여 변화탐지를 수행하는 과정으로써 조사자의 임계치 설정과 필터링을 통해 효율적인 영상 변화탐지를 가능하게 한다. 여기에서 임계치는 피해 전·후 영상의 동일한 화소의 밝기 값 차이를 말한다. 변화탐지에 있어 서로 다른 시기에 촬영된 두 개의 영상에서 동일위치를 나타내는 두 개 화소의 밝기값 차이를 비교했을 때, 임계치보다 큰 화소는 변화가 발생한 것으로 판단되며, 이는 실

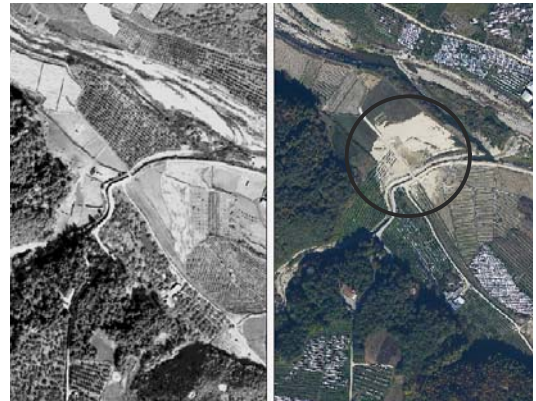
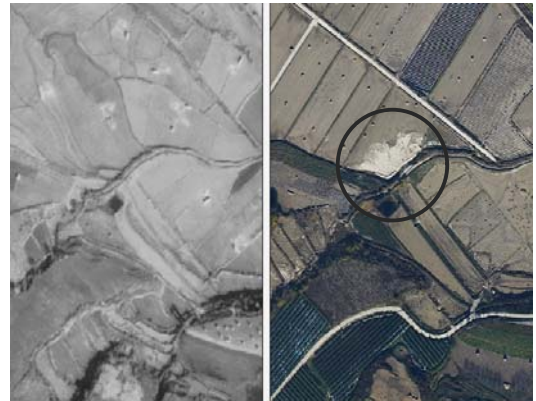
그림 3. 농경지 피해현황

시범 적용하고자 하는 2가지 대상항목을 피해 전·후 영상에서 찾아 확인하고 피해유형을 분석하였다. 농경지와 도로 모두 봉화군 내 여러 지역에서 피해가 발생한 것을 확인하였으며, 그 중 피해유형을 대표할 수 있는 두 지역의 영상을 제시하였다. 그림 3에서 보이는 농경지의 경우 토사 유출로 인한 피해가 대부분이었으며, 구획화 된 필지의 모습으로 인하여 피해 형태가 특정 경계를 포함하여 나타나는 것을 확인하였다. 이는 영상 변화탐지를 통해 생성된 결과물에서 피해항목을 구별해내는 근거로 적용할 수 있다. 아울러 농경지 주위로 형성된 소하천이나 제방 같은 다른 피해항목과 구분이 쉬워 농경지만의 피해 산출이 용이할 것으로 판단되었다.

(a) 서벽리 일대

(b) 애당리 일대

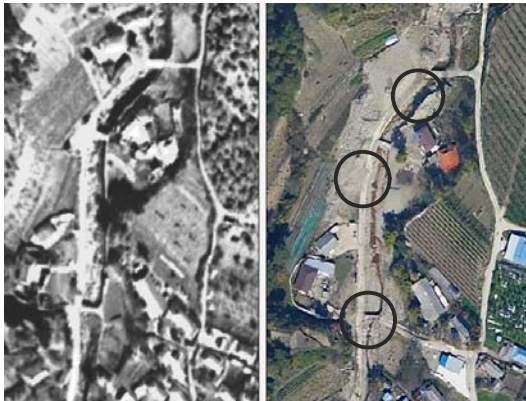
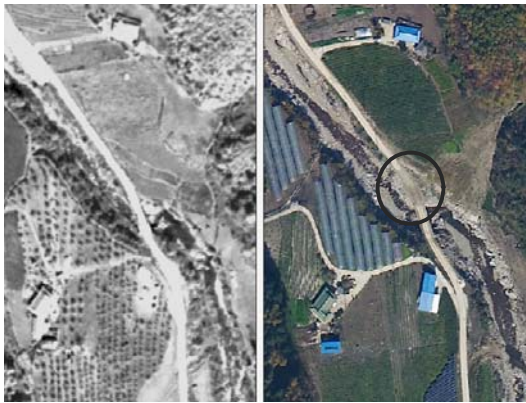
그림 4. 도로 피해현황

그림 4에서 확인할 수 있듯이 도로의 경우도 농경

지처럼 토사 유출로 인하여 도로가 매몰되거나 지반 침하로 인하여 도로가 부분 파손된 피해 형태를 나타냈다. 이에 따라 선형의 객체가 부분적으로 단절되어 보이는 것을 확인할 수 있었다. 농경지와 도로의 이러한 피해 유형들은 영상 변화탐지 수행 후 결과물의 오차 제거에 활용될 수 있으며, 정성적인 피해 규모 산출에 있어 정확한 경계를 선정하는데 활용될 수 있다.

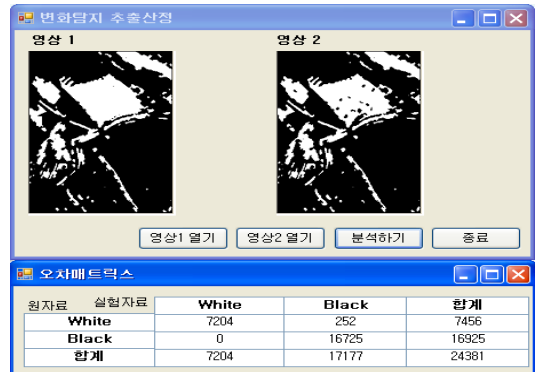
그림 5. 정확도 검증 프로그램

비교 대상의 두 영상을 로드하고 오차매트릭스를 생성하는 프로그램을 그림 5와 같이 구현하였다. 영상 1에는 원자료를 영상 2에는 실험자료를 로드하여 오차매트릭스가 생성되도록 하였다.

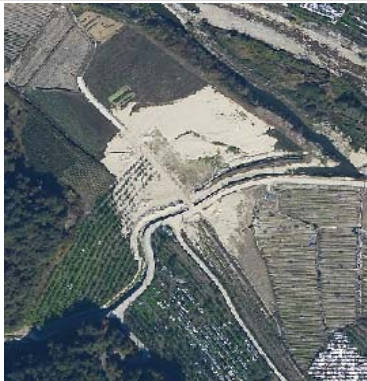
그림 9. 농경지 임계치별 변화탐지 추출결과

이 또한 그림 9와 그림 10을 통해 다음과 같이 정성적으로 비교·분석하였다. 농경지는 뚜렷한 구획 경계의 특징으로 80~120까지의 임계치 변화를 통한 변화탐지 결과물 내에 피해영역이 전반적으로 정확히 추출되었다. 하지만 경계 안쪽의 피해영역의 추출에서 임계치별 차이가 발생하였고 나머지 비 피해 영역의 오차 정도에서도 큰 차이를 보였다. 변화탐지 추출의 가장 확연한 정확도 차이를 보이는 임계치 80과 120을 비교해 보면 80에서는 피해영역이 거의 정확하게 추출되어 나타난 것을 확인할 수 있다. 하지만 비 피해영역의 오차 역시도 상당히 발생된 것을 볼 수 있다. 반대로 120의 경우는 피해 경계가 희미하게나마 추출이 되었으나 피해영역의 대부분이 추출되지 않아 변화탐지 결과물로서 사용이 어렵다고 판단되었다. 결과적으로 오차의 포함정도가 가장 적고 피해 규모가 유사하게 추출된 임계치 90이 최적의 값으로 결정되었으며, 이는 오차매트릭스를 통해 계산된 정확도(%)와 일치하는 결과로 나타났다. 도로는 앞서 2.6절에서 언급한 바와 같이 주위에 다양한 지형지물이 존재하여 농경지에 비해 변화탐지 결과물 내에 다양한 오차가 발생하였다. 이 때문에 농경지에 비해서 오차의 포함 정도를 정확도 기준으로 더 크게 보았고, 최종적으로는 110을 도로에서 최적의 임계치로 결정하였다. 그림 10에서 확인할 수 있듯이 임계치 110에서는 도로의 선형 특성이

피해항목	임계치	정확도(%)
농경지	80	56.47
	90	92.06
	100	62.96
	110	63.78
	120	62.53
도로	80	52.30
	90	57.88
	100	63.84
	110	91.97
	120	73.10
