# 근대건축문화재의 벽돌조 건축물 보존기술 기법에 관한 연구

## A Study on the Techniques of Preservation Technology in the Brick Structure of Modern Architectural Properties

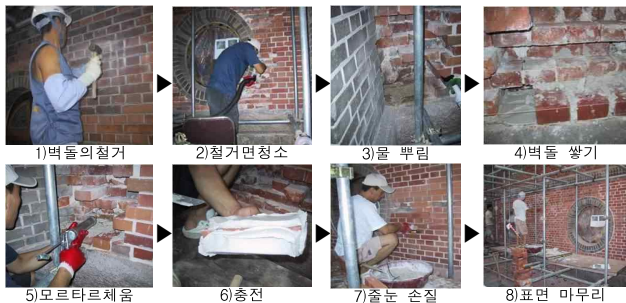
그림 4. 벽돌의 교체 순서(명동성당)

벽돌의 교체는 훼손 벽돌을 인력으로 제거한 뒤, 같은 연대의 벽돌로 같은자리에 끼워넣는 방식<sup>6)</sup>으로 보수가

진행된다. 그 과정에서 가장 중요시 되는 부분은 모르타르의 사춤이다. 이는 벽체 안쪽에 공극이 발생할 경우 습기가 발생하여 백화현상의 원인이 되고 내부에서 벽돌의 부식이 발생하여 더욱 심각한 문제를 발생시킬 수 있기 때문이다. 이를 해결하기 위해 인젝터 그라우팅 방식의 몰탈유입장비를 이용하여 밀실하게 처리하고 있다.

대표적인 사례로는 「명동성당」, 「용산신학교와원효로성당」, 「정동교회」, 「공주중동교회」가 있고, 이러한 방법은 건축물이 가지고 있는 원형가치훼손이 적다는 장점을 가지고 있다. 하지만 공사를 진행하기 위해선 충분한 검토와 숙련된 시공자가 있어야 한다는 것과, 교체재료에 대한 충분한 고려가 있어야 한다. 이는 교체시 같은 연대의 벽돌을 사용하는 것이 바람직하나 재료확보에 어려움이 있기 때문이다. 최근에는 같은 크기, 색상을 특별 주문하여 사용하는데 현재의 벽돌과 과거벽돌의 강도차로 인해 문제발생의 우려가 있어 이러한 부분도 앞으로 계속해서 보완해 나가야 할 것이다.

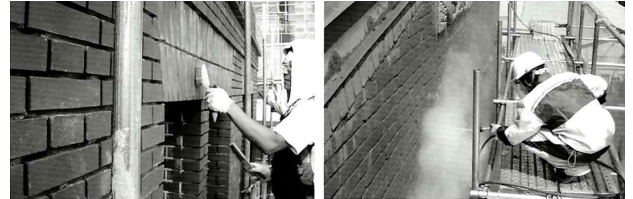
그림 7. 부산임시수도 정부청사 벽체 세척

「부산임시수도정부청사」의 경우 벽돌의 상태는 양호

하나 세월에 의해 변색되어 건축물의 이미지를 훼손하고 있어 이를 보수하기 위해 증기온도에 따른 실험결과를 토대로 80도의 온도로 세척을 실시하였다. 그 밖에도 건축물에 페인트로 마감된 건축물의 경우 최근 들어 원형에 대한 고찰과 페인트사용에 따른 추가적인 문제점을 해결하기 위해 페인트를 벗겨내는 공사가 진행되고 있다. 공사 방법으로는 그라인더를 이용하여 표면을 벗겨내는 방식으로 진행된다. 하지만 이러한 방법은 공사가 쉽고 페인트제거가 확실하지만 건축물 외관을 손상 시키기거나 벽돌표면이 경화되어 풍화를 촉진시킬 수 있다.
