## 암반비탈면 활동에 의한 도로 융기현상 사례 연구 및 실시간 모니터링을 이용한 대책공법 검증

### A Case Study of Road Upheaval caused by Slope Movement, and Verification of Reinforcement using Real-Time Monitoring

암반비탈면의 활동에 의해 전방 도로부에 융기현상이 발생되었다. 국내의 대다수 비탈면은 암반으로 구성되어 있으므로 연 구지역과 같이 암반비탈면 활동에 의한 도로 융기현상을 관찰하기는 쉽지 않다. 본 연구를 통해 구성암 풍화와 지질학적 약대 형성이 진행된 암반비탈면은 불연속면을 따른 기하학적인 붕괴보다는 전체 구성암의 원호활동 지배를 더 크게 받을 수 있음을 파악하였다. 또한, 수치해석을 통해 편암 등 이방성이 강한 암석이나 특정 방향의 불연속면이 비탈면의 안정성에 영향을 미칠 경우에는 연속체 해석에 편재절리모델을 혼합하여 해석을 수행하는 것이 암반비탈면의 연속체 해석 수행에 매우 유용함을 확인하였다. 현장조사와 안정해석 결과를 근거로 본 비탈면의 안정화를 위해 계단식옹벽과 앵커공법을 제 안하였으며, 보강 완료 후에는 계측기를 설치하여 실시간 모니터링을 통해 적용 대책공법의 효과를 검증하였다.

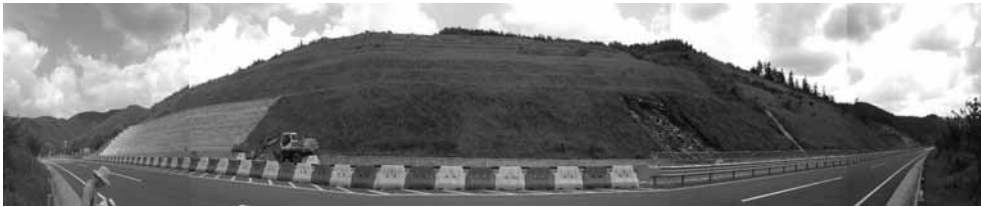
연구 비탈면은 2004년 9월 준공된 왕복 4차로의 국도 22호선에 인접하고 있다. 비탈면 연장은 308 m, 최대 높이 약 63 m 규모로 시트법상 2중시설물에 속하는 대규모 비탈면이다. 비탈면은 평균 42°(1:1.1)의 경사로 비교적 완만한 편에 속하며, 총 12개의 소단이 형성되어 있다. 비탈면의 풍화등급은 보통풍화(moderately weathered)에서 심한풍화(highly weathered)의 상태를 보이고 있으며, 심한풍화의 상태가 우세하게 관찰된다.

Fig. 2. Panoramic view of the studied slope.

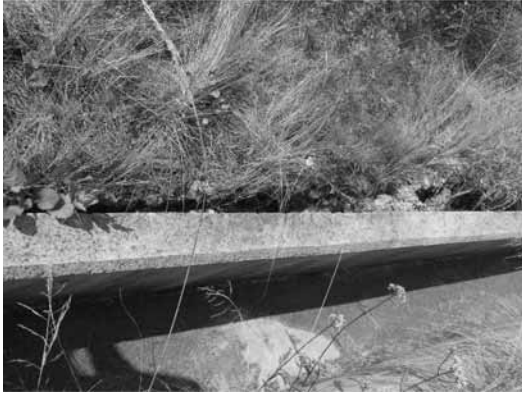
비탈면의 중간부(높이 약 32 m 부근)로 다수의 인장균열과 국지적 붕괴가 관찰되었으며, 특히 붕괴부의 최상단인 110~130 m 구간 5소단 직하부와 110~150 m 구간 5~6소단 사이 비탈면의 인장균열과 배부름(bulging) 현상은 20개월의 시간 경과후 균열부 확대 및 추가 붕괴로 이어져 비탈면의 붕괴가 진행되고 있는 것으로 판단하였다(Fig. 4~7).

Fig. 4. Observation of tension cracks (July 2007).

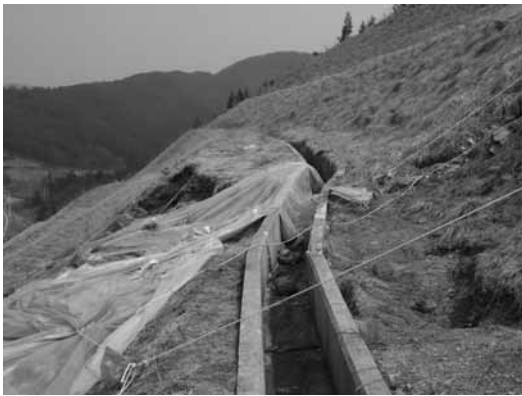
Fig. 5. Failure due to tension cracks (20 months after investigation).

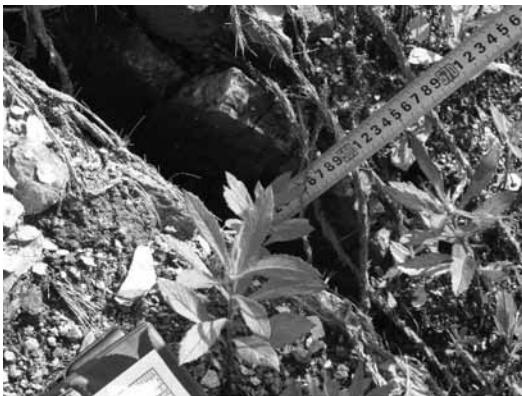
Fig. 6. Observation of tension cracks (July 2007).

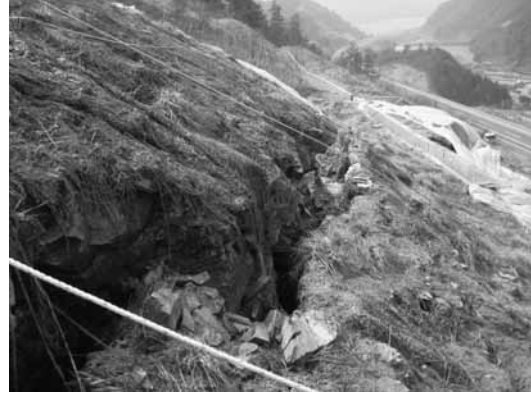
Fig. 7. Expansion of tension crack (20 months after investigation).

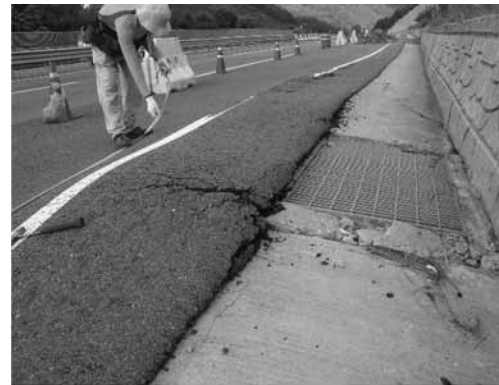
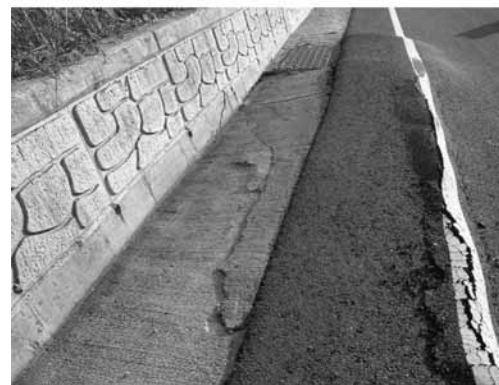
비탈면 내 발달하는 인장균열과 배수로 구조물의 파괴 방향 등을 고려하였을 때, 90~150 m 구간에서 좌상에서 우하향의 대각선 방향으로 비탈면 활동이 진행 중에 있으며, 이로 인해 110~130 m 구간의 전방 도로에서 융기 현상이 발생되고 있다(Fig. 8). 도로 융기부는 비탈면 하단부의 축구로부터 2~2.6 m 이격되어 발생되고 있으며, 융기 폭 약 20 m, 융기 높이 약 30 cm 정도를 보이고 있고 계곡부인 110 m 부근에서 최대 융기를 보이고 있다.

Fig. 8. Upheaval of road adjacent to the slope.

본 비탈면의 활동으로 운영중인 도로부의 융기 현상이 발생된 사항이므로 원호활동면상에서 회전하는 비탈면 활동에 대하여 가장 유효한 공법은 활동토괴의 말단에 성토하여 비탈면의 안정화를 꾀하는 압성토 공법(counter weight fill method)이다(임종석 외, 1996). 그러나, 연구 비탈면은 도로에 인접한 상태로 부지의 제약이 있으므로 압성토 공법과 유사한 보강 효과를 발휘할 수 있는 대안 공법으로 비탈면 중하부 계단식옹벽의 설치와 앵커에 의한 비탈면 보강을 검토하였다. 이를 통해 비탈면 원호활동에 대한 억제 효과를 거둘 수 있을 것으로 판단되며, 대책 공법의 효과 검증과 비탈면 유지관리의 효율화를 위해 보강 구간 내 계측기를 설치하여 실시간 모니터링(real time monitoring)을 실시하였다.

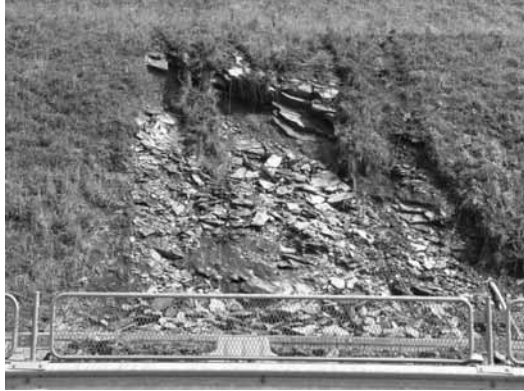
구성 암반의 여러 특징을 파악하는데 어려움이 많은 상태이며, 136~148 m 1소단 하부 구간의 붕괴부에서 구성 암반의 상태, 불연속면 발달 양상 등을 파악할 수 있었다 (Fig. 9). 붕괴부 일대에서는 관찰되는 33/340(dip/dip

Fig. 9. Failure zone at 136-148m portion of cut slope.

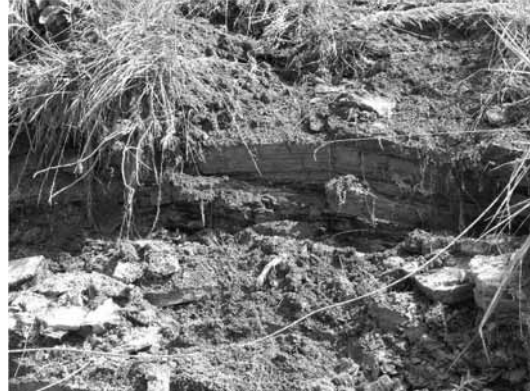
Fig. 11. Fold in the failure zone.

짐을 보이고 있다. 또한, 봉괴부 상단의 암반에서 습곡의 배사구조(anticline)가 관찰되고 있으며, 습곡축의 방향(hinge line)이 비탈면의 경사방향과 유사한 방향을 보이고 있어 지질학적으로 비탈면 중하부에 불안정성을 내포하는 약대가 형성되어 있을 가능성을 배제할 수 없는 상태이고(Fig. 11), 연구 비탈면의 원호 활동을 설명하기 위해 필요한 가정으로 판단된다.

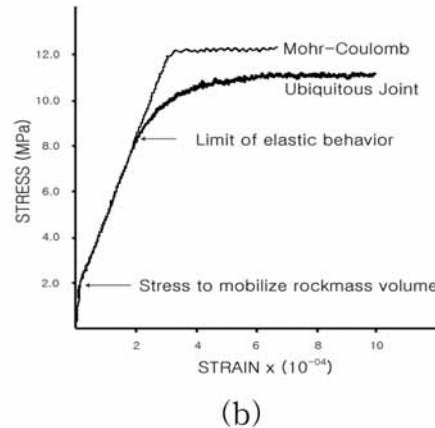
발달한 암반을 구현하는 것이므로, 매질의 파괴는 매질 내의 불연속면에서만 발생하고, 무결암(intact rock)은 파괴되지 않는다. 편재절리모델은 Fig. 12(a)와 같이 일정 방향의 불연속면이 무한히 내재되어 있는 형태라고 생각할 수 있으며, 절리암반의 물성치 중 특히 점착력 값에 의해 큰 영향을 받는다. 편재절리모델을 적용하여 암반의 강도를 평가한 사례가 Clark (2006)에 의해 제시되었다. Fig. 12(b)는 연속체 해석에 기반을 둔 Mohr-Coulomb 모형을 편재절리모델에 의해서 도출한 암반의 거동과 비교하고 있다. 두 모형은 항복 전까지는 비슷한 거동을 보이나, 항복점을 넘어서면서 Mohr-Coulomb 모형이 탄성 거동을 지속적으로 보여주는 것에 비해서 편재절리모델은 비선형 거동을 보이는 차이를 가진다.

**Fig. 12.** (a) Infinite discontinuity applied in the ubiquitous joint model; (b) difference between the ubiquitous joint model and the Mohr-Coulomb model.

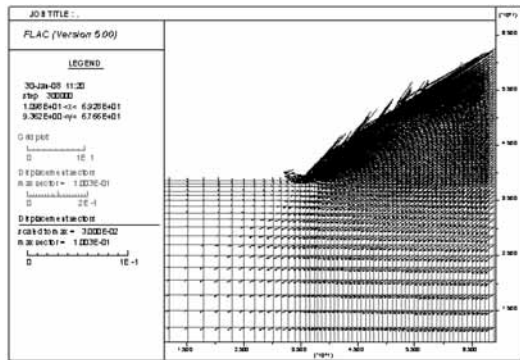
불연속면을 반영한 편재절리모델을 적용한 수치해석을 수행하였다. 비탈면 변위벡터 양상 중 평면파괴가 발생한 비탈면 중·하부 및 도로 용기가 발생한 도로 부분을 확대하여 Fig. 13(a)와 같이 나타내었으며, 분석의 편의성을 위해 변위벡터 크기를 과장하여 확대하였다. 변위벡터의 양상을 살펴보면, 비탈면 최하단에 해당하는 측구부분에서 전면으로 밀리는 현상의 벡터와 전면 도로 부분에서의 위로 상승하는 변위벡터가 모두 구현되었음을 확인할 수 있다. 이는 비탈면 및 도로면의 수직(y 방향) 변위(Fig. 13(b))를 살펴보았을 때 비탈면에서는 아래 방향에 해당하는 (-)부호의 변위가 발생한 것과 더불어 도로부에서는 위로 상승하는 것을 의미하는 (+)부호의 변위가 발생하였다.

**Fig. 13.** (a) Displacement vector when applying the ubiquitous joint model; (b) displacement value.

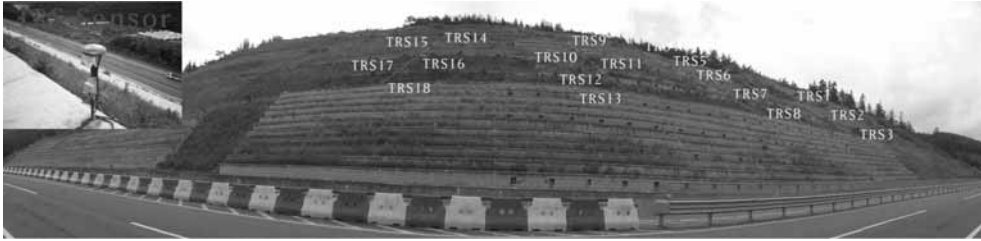
Fig. 15. Installation of Translation-Rotation-Settlement sensors.

연구 비탈면에 대한 계측기 설치 및 운영은 보강공사 종료시점(2009년 9월 29일)부터 실시되었으며, 총 4단면에 18개의 지표변위경사계 센서(TRS Sensors)를 설치하여 무선 CDMA 모뎀을 통해 실시간 모니터링을 수행하고 있다(Fig. 15).
