자전거 도로의 업그레이드를 위한 현황진단 및 개선방안

(한강 자전거길 사례분석)

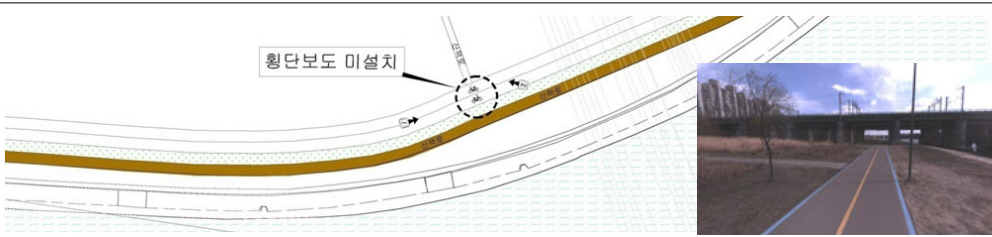
(1) 주행의 문제(③ 보행 횡단지점 및 자전거 합분류지점 사고위험)

<p>문제점</p>	<ul style="list-style-type: none"> • 보행횡단시설 및 합류부 지점 시인성 저하 • 자전거속도 저감시설 미설치 및 보행대기공간 부족 <p style="text-align: center;">한강철교 복단</p>

<p>개선방안</p>	<ul style="list-style-type: none"> • 속도저감시설 및 주의표지 설치 • 유색포장, 완화구간 확보, 속도저감 시설(파쇄/요철포장 등) 설치 ※ 개선대상 : 한강철교 복단 등 99개소

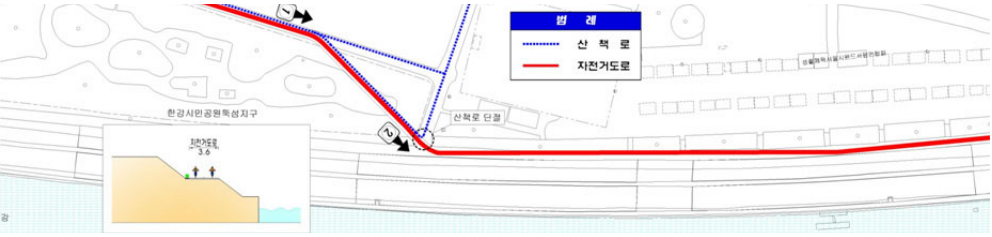
(2) 동선의 문제(① 보행동선 단절 및 미분리)

<p>문제점</p>	<ul style="list-style-type: none"> • 산책로 및 횡단보도가 없어 보행동선이 끊김 <p style="text-align: center;">독섬지구 자연학습장 동측</p>

<p>개선방안</p>	<ul style="list-style-type: none"> • 산책로 및 횡단보도를 설치하여 보행동선 연결 ※ 개선대상 : 보행동선 단절지점 2개소(독섬공원 등)

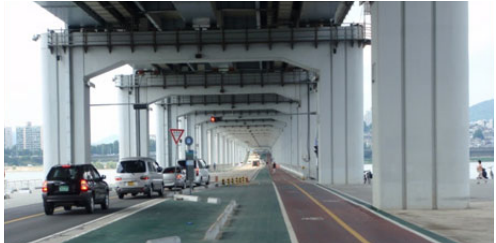
(3) 안전 및 접근의 문제 ③ 잠수교 남단 사고 위험 내포

<p>문제점</p>	<ul style="list-style-type: none"> 차량속도 저감시설 미설치 및 자전거, 보행자간 상충

<p>개선방안</p>	<ul style="list-style-type: none"> 차량 속도저감시설(파쇄, 요철) 설치(200m) 자전거, 보행자 진출입 차단시설 설치 및 대기공간 확충

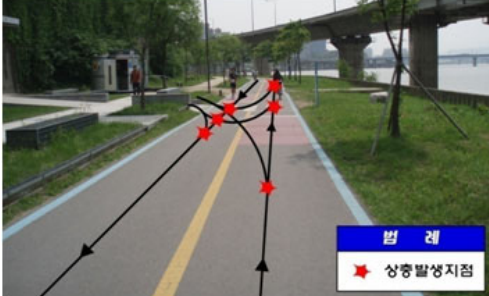
(4) 휴게시설의 문제(① 휴게시설 부족 및 이용시 보행자 상충 발생)

<p>문제점</p>	<ul style="list-style-type: none"> • 접근시설 이용 자전거 진출입시 상충 발생 • 자전거 횡단도 및 속도저감시설 미설치 • 접근시설 연계 자전거동선 미설치

<p>휴게시설 이용 시 방향별 상충 발생</p>
<p>개선방안</p>	<ul style="list-style-type: none"> • 기설치된 휴게시설 편의시설 보완 • 자전거길 양방향 접근 휴게시설 설치(14개소) • 이야기정거장(10개소)을 활용하여 종합휴게소 조성 ※ 확충물량 : 휴게시설 14개소, 종합휴게실 10개소 <p>양방향 접근 휴게시설 설치</p>
