## 보강된 비탈면의 파괴원인 분석 및 대책공법의 적용성 평가

### Application Evaluation of Countermeasure Method using Analysis of Failure Causes for Reinforced Slope

한 중 근<sup>1</sup> Han, Jung-Geun 홍 기 권<sup>2\*</sup> Hong, Ki-Kwon  
이 중 영<sup>3</sup> Lee, Jong-Young 정 순 국<sup>4</sup> Jung, Sun-Kuk

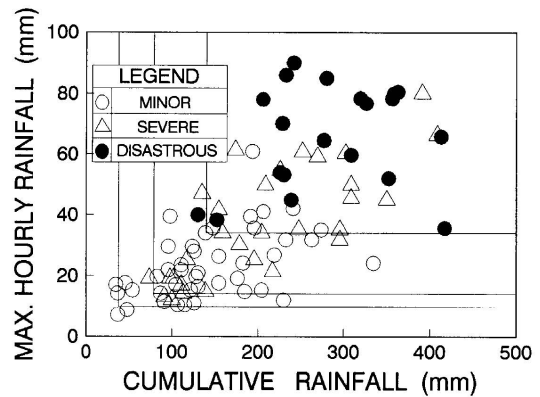
그림 1. 최대시간 강우강도와 누적강우량의 상관관계(홍원표 등, 1990)

홍원표 등(1990)은 비탈면파괴 발생규모별 최대시간 강우강도와 누적강우량의 상관관계를 분석하였으며, 이를 이용하여 그림 1에서 보는 바와 같이 전국에서 발생한 비탈면파괴의 발생회수에 따라 파괴규모를 소규모(minor), 중규모(severe), 대규모(disaster)로 구분하여 연구한 바 있다. 그림에서 보는 바와 같이 소규모 파괴는 최대시간 강우강도가 10mm 및 누적강우량이 40mm를 초과하면 발생되기 시작하고, 중규모는 최대 시간 강우강도가 15mm 및 누적강우량이 80mm를 초과하면 발생되기 시작하는 것을 확인할 수 있다. 또한 대규모 파괴의 경우에는 최대 시간 강우강도가 35mm 및 누적강우량이 140mm를 초과하면 발생되는 것을 알 수 있다.

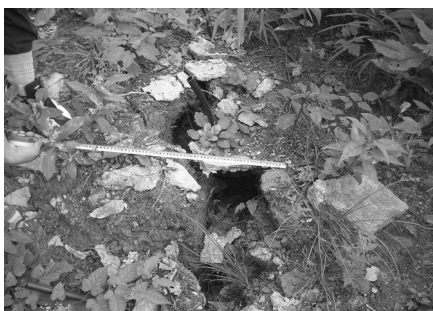
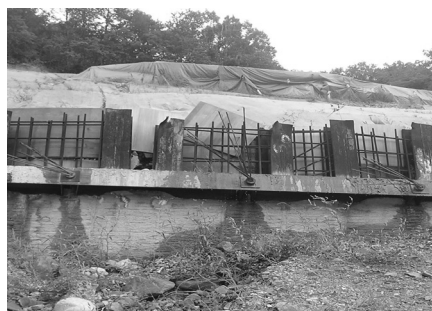
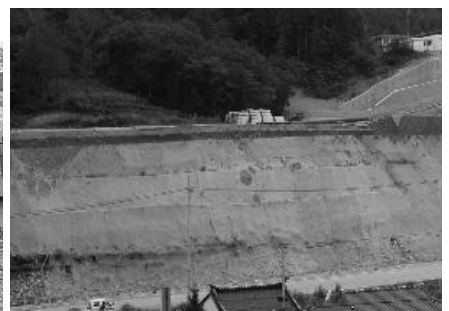
그림 3. 비탈면파괴 발행 현황

(a) 인장균열

(b) 강재 버팀띠장 파손

(c) 비탈면파괴 현장 전경

사 구간으로서, 비탈면 깎기 중에 지반의 인장균열 및 침하가 지속적으로 발생하여, 그림 2와 같이 대책공법으로서 역지말뚝, 앵커 및 옹벽의 병행 시공을 통하여 비탈면의 안정화를 유도하였다. 이후 안정을 유지하던 비탈면은 집중강우가 발생하던 6~7월 사이에 그림 3에서 보는 바와 같이 약 10cm 이상의 인장균열이 진행되어 활동파괴가 발생하였으며, 상부의 말뚝 및 지반 변위방지의 목적으로 기존에 보강한 역지말뚝 일부분에서 파손에 의해 30cm 이상 이격되었으며, 두부는 약 1.5m 이상 거동되었다. 또한 옹벽의 변위를 방지하고자 강재 버팀띠장을 설치하였으나, 연결철관이 균열에 의하여 절단되었고, 시공된 앵커는 부분적으로 파손상태가 관찰되었다.

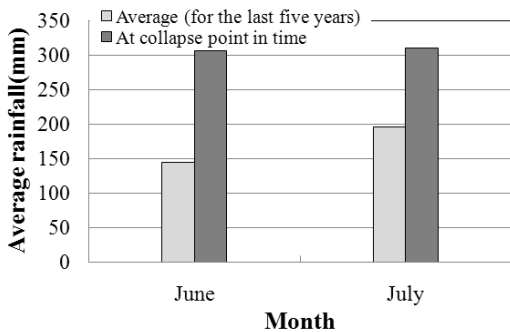
그림 4. 태백지역의 5년간 6~7월 월평균 강우량 및 파괴당시 6~7월 평균강우량

강우기록 자료를 바탕으로 강우에 의한 비탈면파괴 원인을 분석해 보기 위해 시간강우강도와 일강우강도 및 누적강우량과의 상관관계를 조사하였다. 그림 4에서 보는 바와 같이 파괴발생 전월인 6월의 평균강우량은 과거 5년간의 월평균 강우량에 비하여 약 100% 이상의 많은 강우량을 기록하였고, 파괴발생 당월인 7월의 경우에도 과거 5년간 월평균 강우량에 비하여 약 55%정도가 증가했음을 확인할 수 있었다.

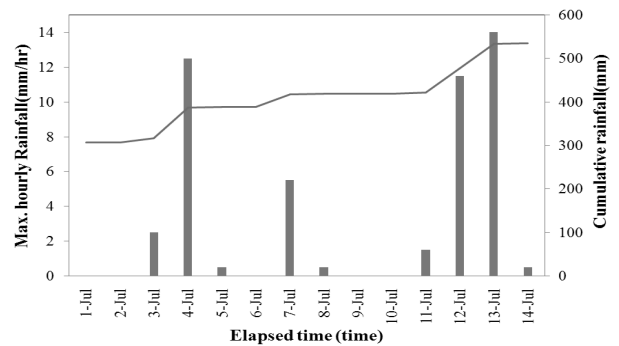
그림 6. 최대시간 강우강도와 누적강우량의 관계

한편, 그림 5는 파괴발생 전월과 당월 사이의 강우발생 이력과 파괴시기를 나타낸 것이다. 그림에서 보는 바와 같이 파괴 당일까지 약 5주간에 걸쳐 발생한 강우량은 533mm 이었고, 7월 12일부터 7월 13일까지는 지속적인 강우량이 발생하여 7월 13일에 파괴가 발생하였다. 이는 6월 18일~20일까지의 최대일강우량 141mm/day, 최대시간 강우량 33mm/hr에도 안정을 유지하던 비탈면이 그림 6에서 보는 바와 같이 7월부터 10mm/hr 이상의 최대시간 강우량이 세번 이상 반복되는 집중강우로 인해 지반내 응력 증감이 지속적으로 발생되어 지반상태가 안정되지 못한 상태로 전이된 것으로 판단되고, 파괴시기인 7월 12일~13일의 강우량은 112mm, 파괴당일의 강우량과 최대시간 강우량은 각각 56.5mm/day, 14mm/hr로 집중강우가

따라서 본 현장은 7월에 지속된 집중강우의 반복에 의해 지반은 불안정한 상태를 유지하고 있었고, 파괴 당일 2일 전에는 집중강우에 의한 우수가 봉적토층으로 상당수 유입되어 지하수위 상승이 급격히 지반을 포화상태에 이르게 한 것으로 추정되었다. 즉, 지속적인 강우가 지반 내에 누적되어 지하수위 상승에 의해 증가된 간극수압 및 지반의 봉적층내 포함된 점토성분의 응집에 따른 포화단위 중량 증가를 유발시켰다. 이는 기존에 시공된 역지말뚝이 활동하중을 증가시킴으로서 비탈면의 활동을 유발시킨 것으로 추측된다.
