산사태 발생 현황 및 관리 방안

임 상 준
서울대학교 산림과학부 / 부교수
junie@snu.ac.kr

김 민 식
사방협회 / 실장
watangka@sabang.or.kr

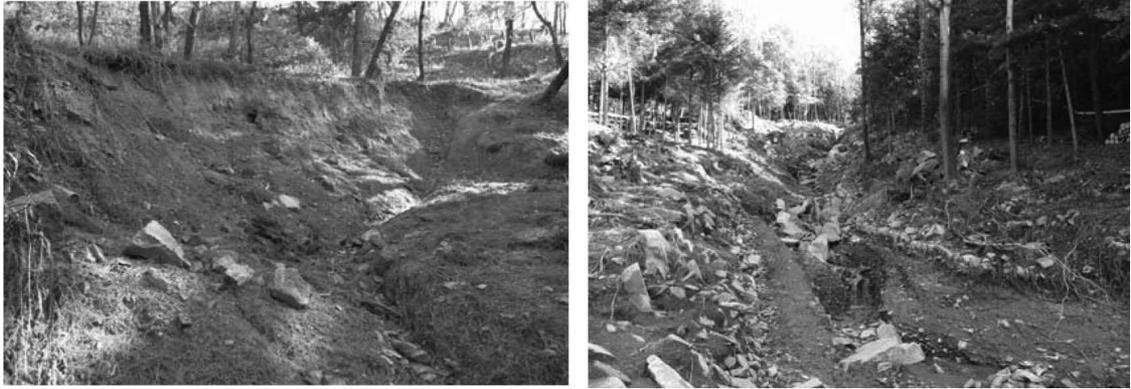
그림 2. 서울지역의 산사태 피해 사진 (좌: 서대문구 연희동 지역, 우: 서초구 방배동 우면산 도시자연공원)

이를 보였으나, 평균 강우량은 259.5 mm이었다. 산림청의 도십지역 산사태 실태조사·분석(2010)에 의하면, 서울지역의 산사태 발생지는 <표 1>과 같이 전체 15개소이며, 국유림, 사유림과 지자체 소유림이 각각 4개소, 8개소와 3개소 등이었으며, 전체 피해면적은 12.6 ha이었다.

산사태가 발생한 지역은 대부분 주택개발을 목적으로 산지비탈면을 과다하게 절취하여, 비탈면의 경사가 30° 이상이 되는 급경사지를 형성하고 있기 때문에 여름철 집중호우 시에는 산지붕괴가 우려되는 지역이었다. 특히, 마을이나 건물과 인접한 산지비탈면의 일부를 경작지로 활용하는 등 타용도로 이용하는 경우가 많아, 강우 시에는 이 구간에 유출수가 순간적으로 집중되고 많은 양의 강우가 토양 중으로 침투되어 결국에는 지층의 지반력 약화를 가져온 것으로 보인다. 이러한 산지비탈면에는 과거 사방용 수종인 아까시나무 등 초기 생육이 좋은 사방수종이 식재 또는 침입되어 생육하였으나, 현재에는 약 30년생 이상의 노령목이 됨에 따라 집중호우로 인해 쉽게 풍도되거나 붕괴될 가능성이 높았다.

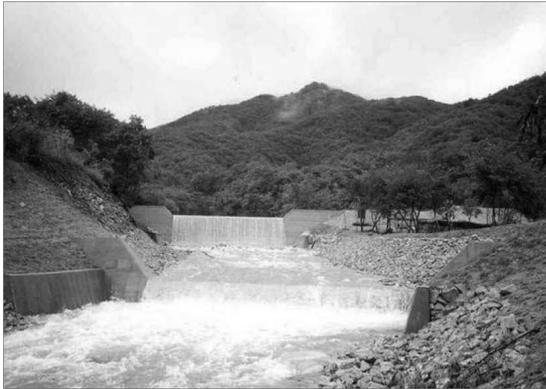
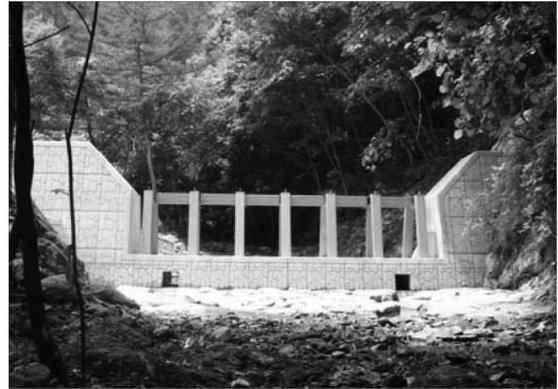
그림 4. 사방댐 (좌: 콘크리크사방댐, 우: 투과형사방댐(슬릿댐))

최근에는 산사태 및 토석류 피해 예방을 위한 사방댐 설치가 증가되고 있다. 사방댐은 산지하천의 석력이나 유목의 저류 및 이동 방지를 목적으로 1986년 처음으로 도입되었으며, 산사태 피해 저감에 대한 효과로 인해 사방댐 설치는 지속적으로 증가하고 있다. 최근에는 어류의 이동 등 생태적 기능 및 환경적인 측면에서 하천의 소통에 대한 인식 증가로 슬릿트사방댐과 같은 투과형 사방댐에 대한 관심이 증가하고 있다.
