산악 국립공원 등산로의 훼손 유형과 요인*

김 태 호**

Typology of Deteriorated Hiking Trails in Mountain National Parks of Korea*

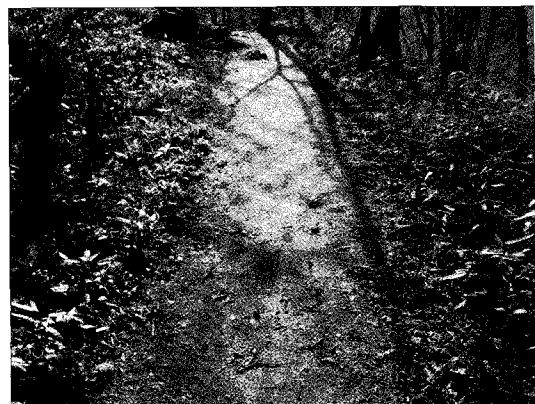
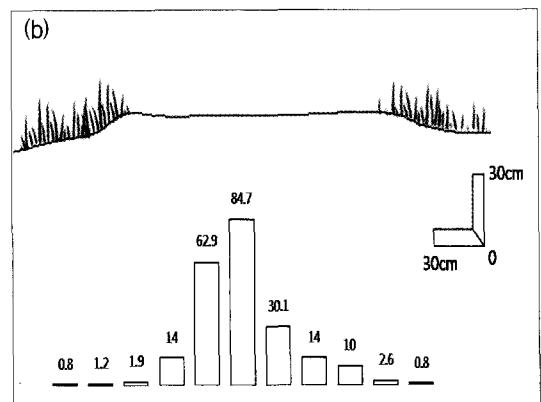
그림 3. 담압으로 낮아진 등산로 노면

등산로 노면은 등산객의 담압이라는 인위적인 요인에 의해 낮아질 수 있을 뿐 아니라 담압으로 난투수층이 형성되면 경사진 등산로를 따라 지표류가 흐르면서 세굴된다. 등산객의 지속적인 보행으로 지피식생과 부식층이 제거되고, 나지화된 노면에 계속 담압이 가해지면 토양층이 압밀됨으로써 노면이 낮아진다. <그림 3>은 지리산 종주 구간의 안부에 만들어진 노폭 136cm의 등산로이다. 구배 0.5°의 평탄면에 위치하므로 지표류로 인한 침식이 일어나기 어려워 건전 상태를 보인다. 그러나 노면의 토양경도는 중앙의 최고치 84.7kgf/cm³를 중심으로 10.0~62.9kgf/cm³이며, 노면 가장자리도 1.9~2.6kgf/cm³로 등산로 바깥쪽의 0.8kgf/cm³에 비하여 높아 노면 전체가 압밀되어 있음을 알 수 있다. 이곳의 등산로 노면은 가장자리의 석생으로 덮여 있는 지면보다 3cm 정도 낮아진 상태이다.

(a) 평탄면에 만들어진 등산로(종주 구간), (b) 토양경도(kgf/cm³) 분포

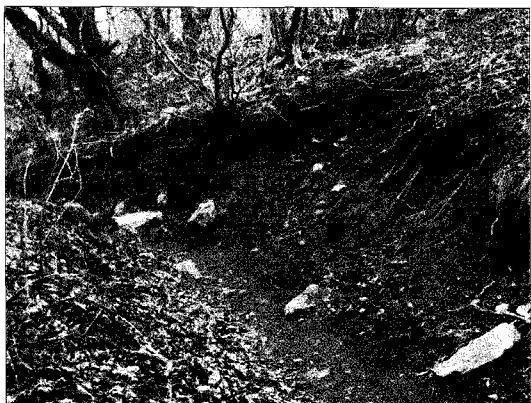
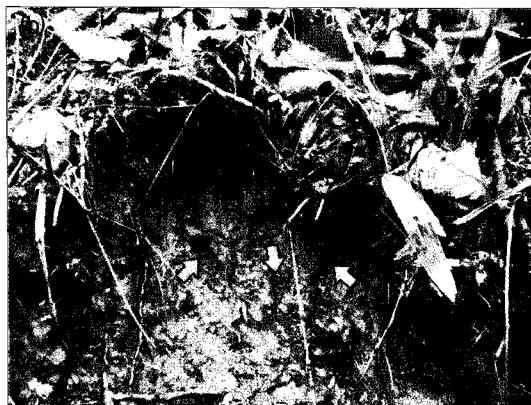
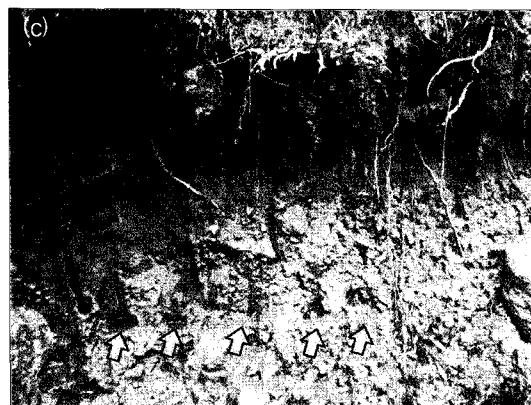
그림 5. 우세에 의한 측벽 후퇴(종주 구간)

등산로의 구조상 등산객이 측벽을 따라 걷기는 어려우므로 등산로 측벽은 인위적인 닫압보다는 자연적인 침식작용을 통하여 후퇴하게 된다. 지표류는 등산로의 노면을 낮출 뿐 아니라 측벽도 후퇴시킨다. 예를 들면, 등산로 바깥 사면에서 등산로로 유입한 지표류는 측벽을 따라 흘러내리며 단면을 침식하게 되는데, 특히 사면과 측벽 상단이 만나는 경사급변점에서 침식이 가장 활발하게 일어나므로 측벽 상단은 빠른 속도로 후퇴한다. <그림 5a>에서 지표류가 유입되고 있는 측벽 상단의 경사급변점은 주변보다 최대 150cm 상부사면 쪽으로 후퇴하였다. 또한 사면을 가로지르는 등산로의 측벽에는 상부사면에서 발생한 측방침투류가 파이프류의 형태로 측벽 단면에서 용출하는 경우가 많다. 그 결과 파이프를 중심으로 단면의 세굴이 일어날 뿐 아니라 파이프로부터 흘러나온 유수의 침식작용으로 파이프 아래쪽 단면도 후퇴한다(그림 5b).

산림지대에 위치한 등산로에서는 수목의 차단현상 때문에 빗방울이 측벽 단면에 직접 떨어지며 일으키는 우적침식의 효과는 크지 않다. 그러나 측벽 위에 등산로 쪽으로 지피식생이 튀어나와 있는 곳에서는 측벽 상단의 돌출부로부터 강우 시 발생하는 낙수물이나 고드름이 녹으면서 발생하는 낙수물로 인하여 측벽이 세울될 수 있다(그림 5c). 이들 우세로 인한 측벽 후퇴는 후술하듯이 능선이나 안부의 분수계에 위치한 대칭형 등산로보다는 사면을 가로지르기 때문에 등산로 한쪽으로 상부

(a) 지표류 유입으로 인한 측벽 상단의 침식, (b) 파이프류로 인한 측벽 단면의 침식, (c) 측벽 위 식생 돌출부에서 떨어지는 낙수물로 인한 측벽 단면의 세าะ

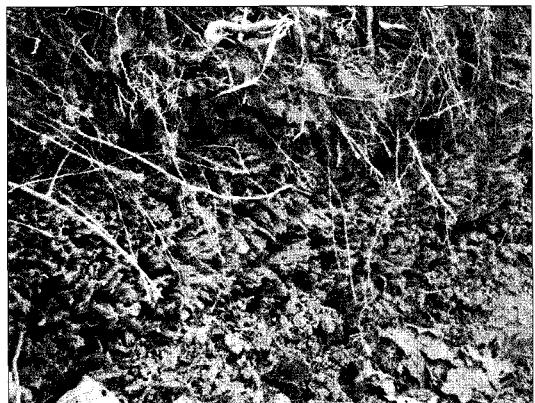
일어나는 곳으로 산정 일대에는 유상구조토와 같은 주빙하지형이 발달한다(김도정, 1970; 장호, 1983; 김태호, 2001). 따라서 아고산대에 위치한 등산로도 동결융해작용을 받게 되는데, 특히 측벽에 발달하는 서릿발은 단면으로부터 토양입자를 직접 떨어뜨리거나 또는 토양입자를 이완시켜 분리를 조장함으로써 측벽 후퇴를 가져온다(그림 6). 동결융해 교대일이 100일 이상으로 추정되는 한라산 아고산대에서는 토양침식을 주도하는 가장 탁월한 요인으로 서릿발작용을 들고 있으며(김태호, 2006), 지리산 종주 구간에서도 남향 측벽을 지닌 남사면 등산로보다 서릿발작용이 더 효과적일 것으로 생각되는 북향 측벽을 지닌 북사면 등산로의 노폭이 더 크다(김태호, 2011).

그림 6. 측벽에 발달한 서릿발과 단면에서 분리된 토양입자(종주 구간)

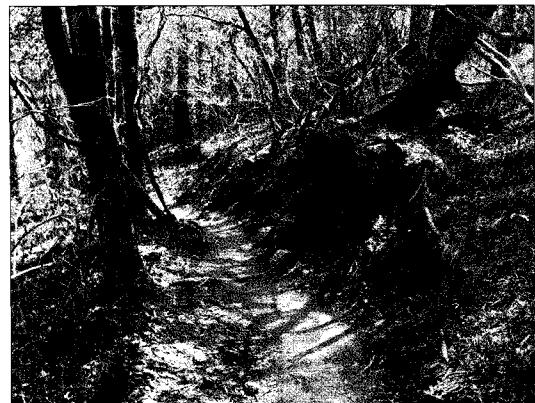
그림 7. 쓰러진 구상나무로 인한 측벽 후퇴(종주 구간)

지리산과 한라산의 아고산대에는 한국 특산종으로 잘 알려진 구상나무(*Abies koreana*)가 넓게 분포한다(임양재 등, 1991; 임양재·김정언, 1992). 구상나무는 뿌리가 땅속 깊숙이 뻗지 못하고 옆으로 길게 뻗는 천근성(淺根性) 수목이므로 강풍이나 적설에 의해 비교적 잘 넘어진다. <그림 7>은 등산로 측벽 위에 서 있던 직경 30cm의 구상나무가 넘어질 때 뿌리가 측벽 단면을 뚫고 나오면서 측벽 후퇴를 일으킨 사례이다. 뿌리 노출로 측벽 상부가 붕괴되었을 뿐 아니라 높이 90cm에 이르는 측벽의 토양은 이완된 상태로서 우세나 취식작용을 통하여 신속하게 제거될 수 있기 때문에 주변 측벽보다 빨리 후퇴하여 노폭이 큰 등산로가 만들어진다.

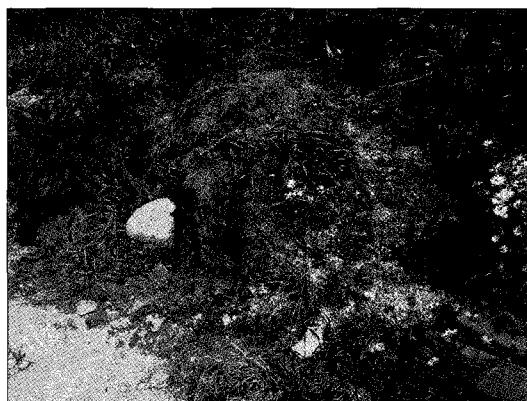
동물의 활동이 측벽 후퇴로 이어지는 사례도 발생한다. 특히 식물의 뿌리를 파먹는 멧돼지가 긴 주둥이로 등산로 측벽을 파헤치는 과정에서 단면의 침식을 일으킬 수 있다. 지리산 종주 구간에서는 담압으로 토층이 치밀해진 등산로 노면을 파하

여 담압이 일어나지 않는 측벽이나 토양경도가 낮은 노면 가장자리에 멧돼지가 파헤친 흔적으로 보이는 구멍들이 빈번하게 나타난다(그림 8). 한라산에서는 멧돼지의 흔적을 찾기 어려운 반면 노루가 아고산 초지대의 토양 단애면을 밟고 다니면서 단애면을 후퇴시킨다는 보고(김태호, 2006)로부터 노루로 인한 측벽 후퇴도 생각할 수 있다.

그림 8. 멧돼지가 파헤친 등산로 측벽(종주 구간)

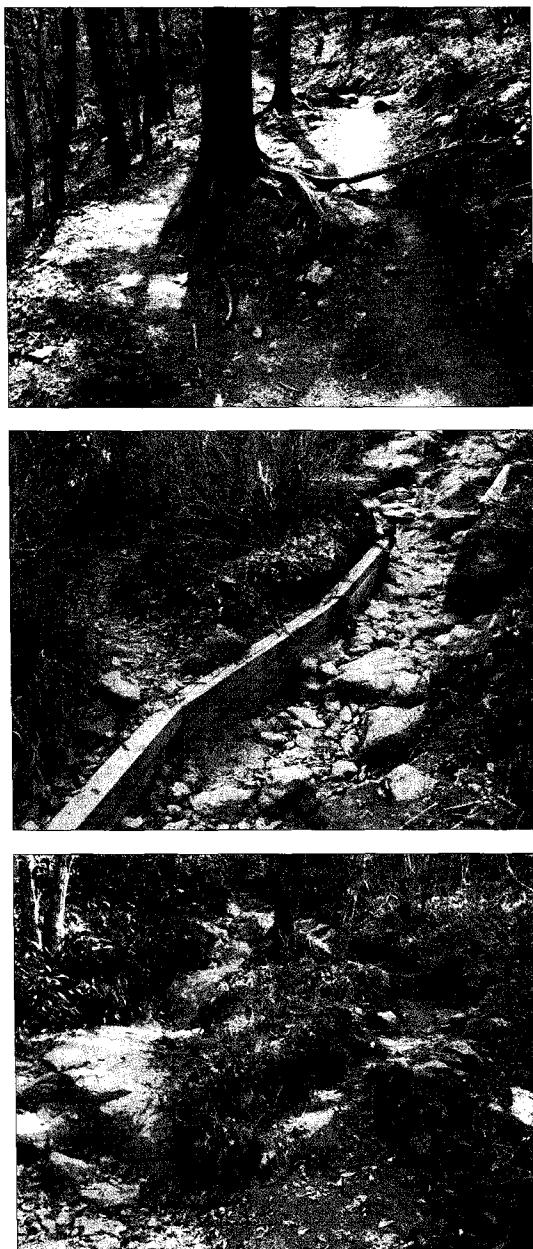
일반적으로 산림지대에서 등산로 바닥의 토양이 제거되어 노면이 낮아지면 가장 먼저 등산로 가장자리에서 있는 수목의 뿌리가 드러난다. 노출된 나무뿌리는 등산객에게 불편을 주기 때문에 등산로 훼손의 척도로도 사용된다(김세천·박종민, 1998; Leung and Marion, 1999; 권태호 등, 2005). 아랫부분은 땅에 묻힌 채 윗부분만 드러난 나무뿌리와는 달리 나무뿌리 전체가 노면 위로 드러나 보행에 지장을 주면 등산객은 등산로를 벗어나게 된다. <그림 9a>는 굵기 5~10cm, 길이 150cm의 구상나무 뿌리가 노폭 90cm의 등산로 노면 위 20~60cm 높이에 드러나 등산로를 완전히 가로막은 사례로, 노출된 나무뿌리로 인하여 등산로 좌측에 노폭 90cm, 길이 9m에 이르는 분기로가 만들어졌다.

그림 9. 등산로가 낮아지면서 드러난 (a) 나무뿌리, (b) 자갈 및 (c) 암반으로 인한 노면 분기(종주 구간)

면에서는 미끄러지기 쉽다. 특히 비탈면의 내리막 등산로에서는 보행을 크게 방해하게 되므로 국립공원관리공단(2009)은 자갈로 덮인 노면을 구슬자갈 불편형으로 구분하고 있다(그림 9b). 그러나 자갈 노면에서는 적극적인 등산로 이탈보다는 등산로 가장자리로 걸으면서 노면을 확대하는 경우가 많다.

현하는 경우가 많다. 비에 젖은 암반 노면은 낙상(落傷)의 주요 원인이 되므로 내리막 등산로의 암반 구간에서는 주변에 우회 공간이 있으면 대부분 분기로가 출현한다(그림 9c).

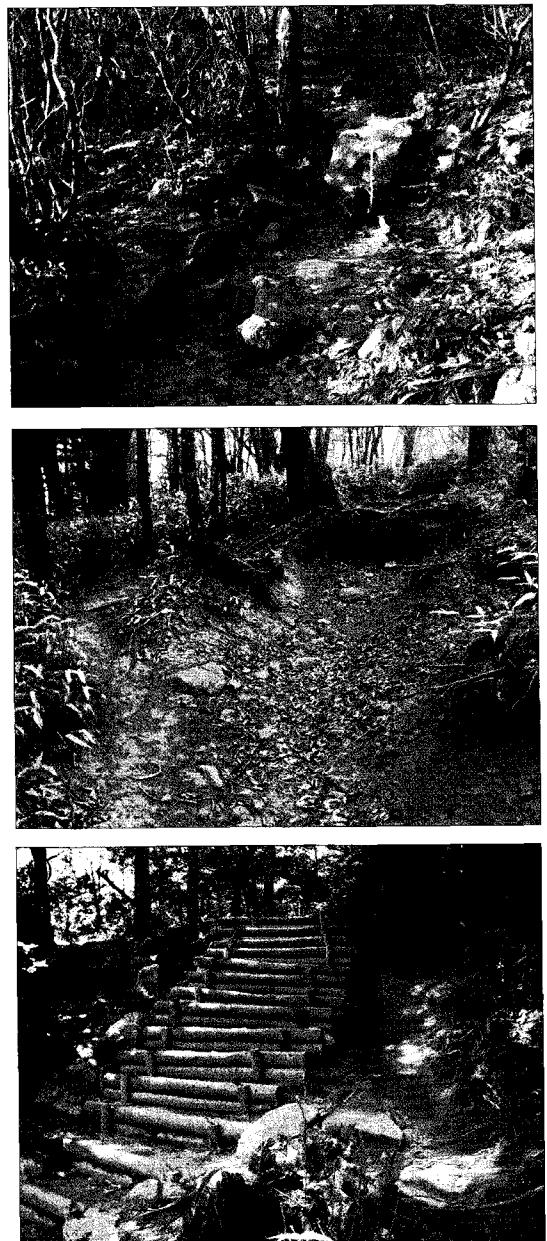
그림 10. 등산로에 만들어진 높낮이 차로 인한 노면 분기

(a)노출 암괴(종주 구간), (b)근계(백무동 구간), (c)세 굽된 통나무 계단(중산리 구간)

등산로 바닥의 국지적인 세굴로 노면에 높낮이 차가 발생하여 보행이 불편해지면 등산객은 쉽게 등산로를 이탈하게 된다. 예를 들면, 노면이 낮아지면서 암괴가 드러나면 계단 모양의 등산로가 출현하게 되고, 지속적인 세굴로 노출된 암괴 부분이 커져 오르내리기 불편해지면 등산로를 벗어나 분기로가 만들어진다. <그림 10a>는 노폭 100cm의 오르막 등산로 노면에 높이 55cm의 암괴가 드러나면서 출현한 높낮이차로 인하여 등산로 왼쪽에 노폭 60cm의 분기로가 만들어진 사례이다.

노면이 세굴될 때 등산로 가장자리에 서 있는 수목의 근계(根系)가 뿌리 사이를 채우고 있는 흙이나 뿌리 밑 토층의 침식을 억제하게 되면 나무뿌리를 경계로 등산로 노면에 높낮이차가 발생할 수 있다. <그림 10b>는 신갈나무(*Quercus mongolica*) 근계를 경계로 아래쪽 등산로에서는 세굴로 인하여 우곡화가 진행된 반면 위쪽 등산로에서는 세굴이 일어나지 않아 나무뿌리 지점의 노면에 높낮이 차가 발생했으며, 이 지점을 우회하는 과정에서 등산로 좌측에 분기로가 만들어졌다.

비탈면에 조성된 계단 등산로에서 발판을 채우고 있는 흙이 세굴되고, 노면 위로 계단 시설물이 높게 돌출하여 등산객의 보행을 방해함으로써 등산로가 분기될 수 있다. <그림 10c>는 급경사의 비탈면에 통나무로 조성된 계단 등산로이다. 통나무 사이의 발판을 채우고 있던 흙이 전부 세굴되어 높이 24cm에 달하는 2단의 통나무가 노면 위로 돌출하고 있을 뿐 아니라 계단의 발판 간격이 발을 디디기 어려울 정도로 좁아 자연스럽게 등산로 우측에 노폭 70cm의 분기로가 만들어졌다.

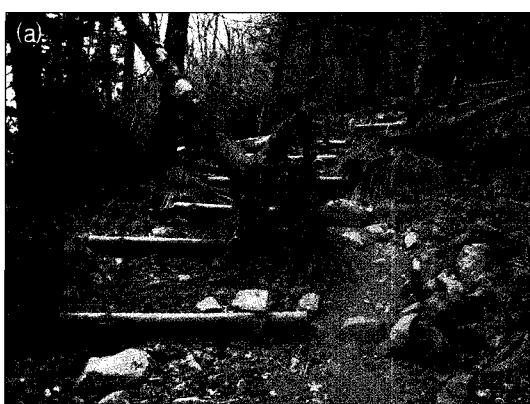
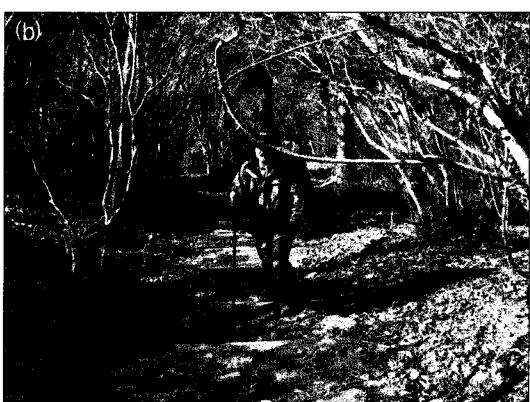
그림 11. 등산로 주변 수목으로 인한 노면 확대 및 분기(종주 구간)

등산로 주변에 서식하는 식생이 등산객의 등산로 이탈을 일으킬 수 있는데, 특히 큰 나무가 넘어져 등산로를 가로막고 등산객이 넘어진 나무를 우회하면서 분기로가 만들어진다. <그림 11a>는 등산로 옆에 서 있던 높이 7m, 직경 20cm의 구상나무가 등산로 쪽으로 넘어지면서 노면 위 40~140cm 높이에 걸쳐 있는 사례로, 넘어진 나무를 우회하면서 등산로 오른쪽에 노폭 80cm, 길이 2.7m

등산로를 따라 지속적으로 통행이 이루어지고 있으므로 등산로 한쪽으로 식생이 침입하기 어려워 식생의 성장으로 인한 등산로 분기 사례는 잘 나타나지 않는다. 그러나 일부 장소에서는 덩굴나무가 등산로 한쪽으로 줄기를 뻗어 등산객의 보행을 방해하는 경우가 있다. <그림 11b>는 미역줄나무(*Tripterygium regelii*)의 줄기가 노면 위 1.5m 높이에 늘어진 사례로, 나무줄기에 배낭이나 머리가 걸리므로 등산객이 이를 피하여 걸으면서 등산로 좌측으로 40cm 정도 노폭이 확대되었다.

(a) 쓰러진 구상나무로 인한 노면 분기, (b) 미역줄나무의 줄기 침입으로 인한 노면 확대

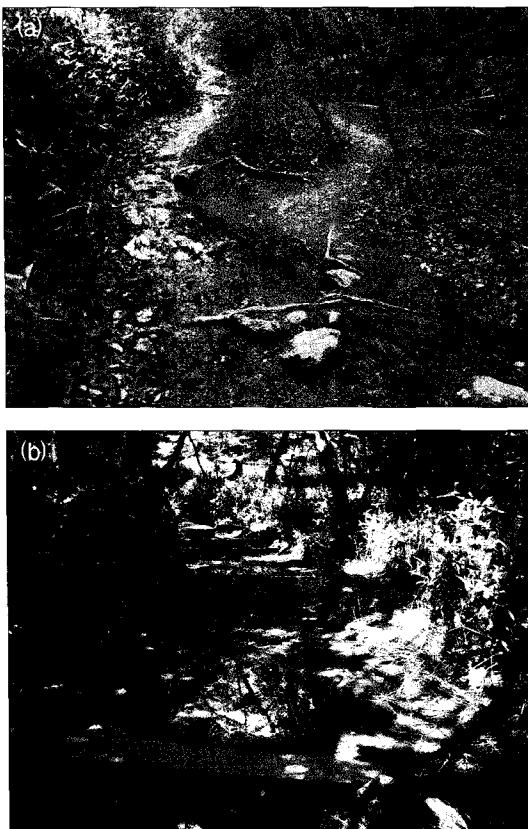
그림 12. 등산로에 출현한 물로 인한 노면 확대 및 분기

(a) 지표류로 인한 노면 분기(화엄계곡 구간), (b) 물웅덩이로 인한 노면 확대(성관악 구간)

투하지 못한 빗물이 저류되고, 비탈길 노면에서는 지표류를 이루며 흘러내린다. 비가 그친 뒤에도 노면에 남아 있는 물웅덩이와 유수는 등산객을 등산로 밖으로 벗어나게 하는 가장 흔한 요인이다. <그림 12a>는 등산로 우측 사면에서 유입한 물이 노폭 120cm의 등산로를 따라 9m 길이의 구간을 흐르고 있는 사례로, 물웅덩이로 변한 노면을 우회하면서 등산로 우측에 폭 60cm의 분기로가 만들어졌다. 노면의 물웅덩이와 진흙탕은 등산객을 우회시키는 가장 강력한 요인으로서, 우회 공간이 없는 장소에서도 등산객은 가능한 물웅덩이와 진흙탕을 피하여 걷기 때문에 분기까지는 이어지지 않더라도 노면은 확대된다(<그림 12b>). 적설량이 많은 한라산에서는 이런 봄 강수가 발생하지 않더라도 노면에서 녹고 있는 눈과 융설수를 피하여 등산로를 벗어나면서 노면이 크게 확대된다(김태

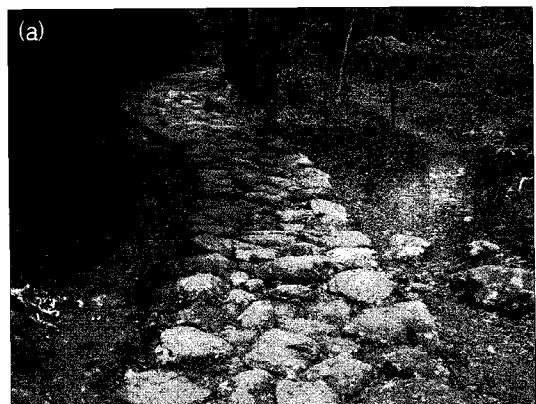
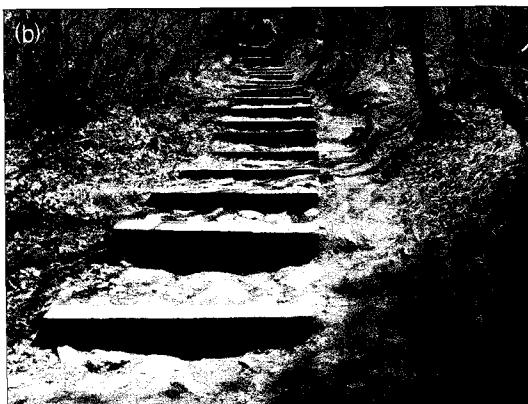
그림 13. 노면 보호공법으로 인한 노면 확대 및 분기

답암으로부터 등산로 노면을 보호할 목적으로 돌깔기, 각목깔기, 통나무돌깔기, 통나무깔기, 통나무박기, 목재데크, 우드락깔기, 잔자깔깔기, 수피깔기 및 흙시멘트포장 등 다양한 포장공법이 등산로에 적용되고 있다(Birchard and Proudman, 2000; 국립공원관리공단, 2009). 그러나 보호공법이 적용된 노면이 오히려 보행에 불편을 줌으로써 등산객의 등산로 이탈을 조장하는 경우도 일어난다. <그림 13a>는 돌깔기 공법이 적용된 노폭 120cm의 등산로이다. 돌로 포장된 노면으로 인한 보행의 불편함 때문에 등산객이 노면을 벗어남으로써 등산로 좌측 가장자리에 폭 50cm의 노면이 새롭게 만들어졌고, 우측에는 노면 가장자리에 서 있는 수목까지 피하려고 노면을 완전히 벗어나면서 노폭 50cm의 분기로가 출현하였다. 돌깔기 공법으로

(a) 돌깔기 공법과 관련된 노면 분기(화엄계곡 구간),
(b) 돌출한 각재로 인한 노면 확대(종주 구간)

인한 노면의 확대 사례는 용암류로 이루어져 본래부터 돌계단이 많은 한라산 등산로에서 잘 나타난다. <그림 13b>는 포장된 돌이 움직이지 못하도록 일정한 간격으로 각재(角材)를 같이 설치한 등산로이다. 그러나 각재가 노면 위로 돌출한데다 배치 간격도 보폭과 조화를 이루지 못하고 있다. 그 결과 각재가 발에 잘 걸리게 되므로 이를 피하여 등산로를 벗어나면서 등산로 우측에 노폭 40cm의 노면이 만들어졌다.

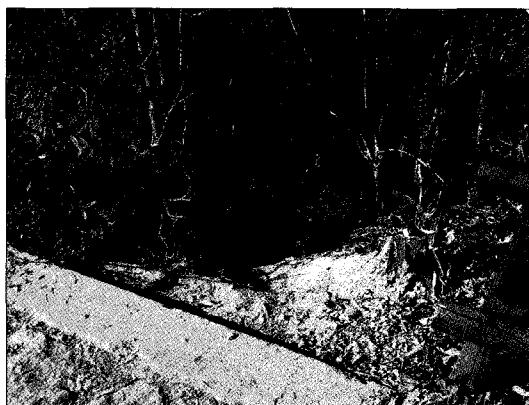
보행에 지장을 주는 요소가 등산로에 없더라도 등산객이 단순히 지름길을 만드는 과정에서 분기로가 출현할 수 있다. <그림 14>는 노고단의 코재 부근에 위치한 등산로로 도로 선형이 U자와 같이 크게 휘어지는 장소이다. 이곳에서는 주로 노고단 대피소에서 성삼재 방면으로 하산하는 등산객이 보행거리를 줄이기 위하여 등산로 사이의 급사면을 가로질러 내려오면서 노폭 50cm의 분기로가 만들어졌다.

그림 14. 지름길을 만들면서 출현한 분기로
(종주 구간)

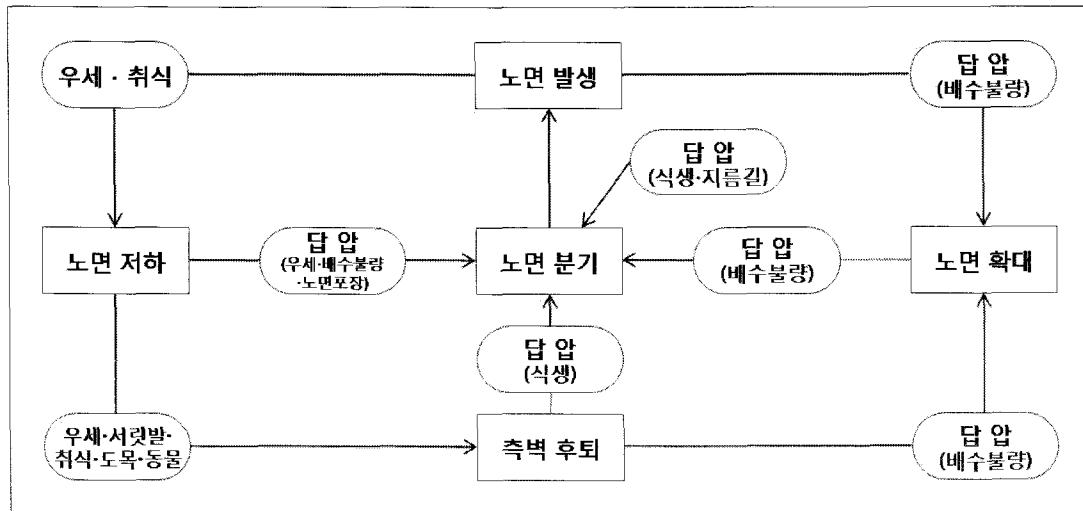
그림 15. 등산로 훼손 유형의 발달과정

<그림 15>는 등산로 훼손 유형의 발달과정을 훼손 요인과 관련시켜 정리한 것이다. 자연적인 요인은 우세, 서릿발작용, 취식, 도목(倒木) 및 동물작용으로 구분했으며, 인위적인 요인인 답압은 답압을 일으키는 원인에 따라 우세형(우세로 인한 나무뿌리, 자갈 및 암반의 노출과 노면의 높낮이 차 발생), 배수불량형(물웅덩이와 진흙탕), 식생형(도목과 덩굴식물), 노면포장형(돌깔기와 돌계단) 및 지름길형으로 구분하였다.
