후진하는 트레일러 뒷바퀴에 협착

지게차 경사로 운행 중 전도

제지공장 롤에 협착

지게차 포크리프트에서 추락

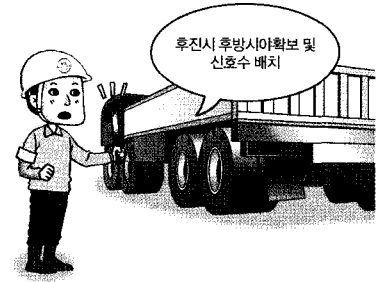
업종 : 운송업
 생산품 : 컨테이너 운반
 기인물 : 트레일러 바퀴
 재해유형 : 협착
 피해정도 : 사망 1명

냉동컨테이너 4개에 냉동물 적입작업을 완료한 후 화주와 함께 화물수량 및 봉인작업을 마치고 작업자들은 철수함. 트레일러 기사와 화주가 사무실에서 서류정리 후 트레일러 운전자는 차량을 운행하기 위해 후진 중 이상함을 느낌. 운전자가 내려보니 피재자가 뒷바퀴 사이에 깔려 사망한 상태로 발견됨. 주변에 불씨가 있는 담배꽂초 발견으로 트레일러 뒤쪽 바퀴부분에서 담배를 피우던 것으로 추정됨.

- (1) 작업 종료 후 인원파악 미실시
- (2) 차량 출발 전 차량주변 점검 미실시
- (3) 근로자의 불안정한 행동
- (4) 정기안전교육 미실시
- (5) 관리감독 소홀

- (1) 작업시작 전, 후 인원파악 철저
- (2) 차량출발 전 차량주변 이상여부 파악
- (3) 근로자의 불안전 행동 통제
- (4) 정기안전교육 실시
- (5) 차량이 출발 시까지 관리감독 철저

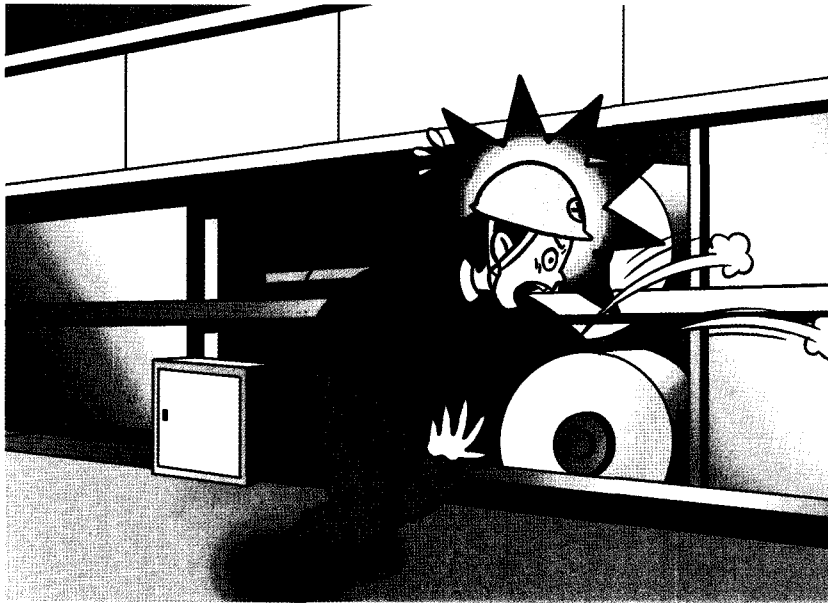
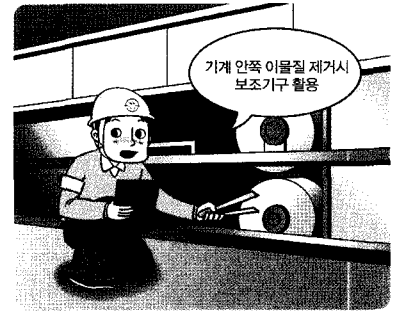
업종 : 제지업
 생산품 : 제지
 기인물 : 캔버스(롤)
 재해유형 : 협착
 피해정도 : 사망 1명

제지공장 초지설비 드라이어 룸에서 지절이 발생하여 원지를 연결하는 작업 실시. 작업중 발생하는 파지를 제거하는 과정에서 피재자 옷자락이 캔버스(롤)에 말리는 것을 동료 작업자가 목격하고 급정지 하였으나 가슴부분이 설비에 협착된 상태임. 급이 캔바스를 해제하고 병원으로 이송하였으나 사망함.

- (1) 비정상작업시 전원 미차단
- (2) 보조기구 미사용
- (3) 위험점에 근접하여 작업
- (4) 설비측면 안전망 설치
- (5) 안전교육 미실시
- (6) 관리감독 소홀

- (1) 비정상작업시 주전원 차단
- (2) 파지제거 작업시 보조기구 사용
- (3) 위험점에 접근금지
- (4) 설비측면 안전망 설치
- (5) 정기안전교육 실시
- (6) 관리감독 철저
