탬핑머신과 산업용로봇 사이 협착

업종 : 수송용기계기구제조
 생산품 : 자동차부품
 기인물 : 산업용로봇
 재해유형 : 사망 1명
 피해정도 : 협착

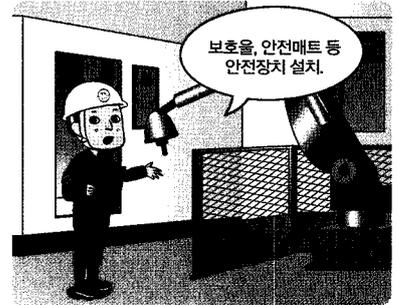
가공부 램다 자동화 생산라인 40공정A에서 단독으로 작업중인 피재자가 작업위치를 이탈하여 가동중인 기계설비에 들어가 탬핑머신의 문을 개방하였고, 제품 인출을 위해 대기하고 있던 산업용 로봇이 탬핑머신의 문개방을 인식하여 램다부품을 꺼내기 위해 자동으로 작동, 재해자의 등을 눌러 협착 사망한 사고임.

- (1) 비정상 작업시 주전원 미차단
- (2) 로봇 작업반경 내 출입
- (3) 보호울, 안전플러그 등 안전장치 미설치
- (4) 정기안전교육 미실시
- (5) 근로자 안전의식 결여

- (1) 비정상 작업시 주전원 차단 및 조작스위치에 Tag 부착
- (2) 로봇 작업반경 내 출입금지
- (3) 보호울, 안전플러그, 안전매트 등 안전장치 설치
- (4) 정기안전교육, 특별안전교육 실시
- (5) Error 발생시 설비담당자 호출

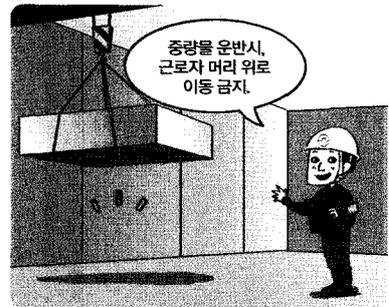
운반중인 조형틀 고리파손으로 낙하

선박용 부품을 생산하는 사업장 조형반에서 30톤 크레인을 이용하여 완성된 조형틀(중조)을 운반하던 중 B비트 상부에서 조형틀 고리 부분이 파손되며 조형틀이 크레인 후크에서 이탈, B비트 내로 떨어져 비트 내에서 작업하고 있던 피재자와 충돌, 사망한 재해임.

- (1) 작업지휘자 미배치
- (2) 근로자 머리위로 크레인 운행
- (3) 크레인 운행경로 상 근로자 출입
- (4) 중량물 취급 작업계획서 미작성
- (5) 정기안전교육 미실시

- (1) 작업지휘자 배치로 주변 위험상황 통제
- (2) 크레인 운행시 근로자 머리위로 운행 금지
- (3) 크레인 운행 경로 상 근로자 출입금지
- (4) 중량물 취급 작업계획서 작성 및 숙지
- (5) 정기안전교육, 특별안전교육 실시

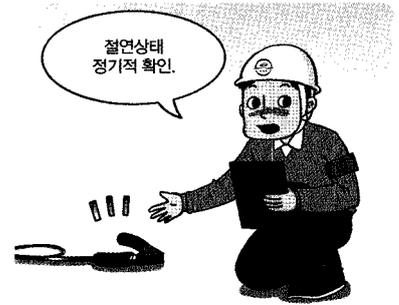
내전압 작업 중 클램프에 감전

평소와 같이 케이블 내전압 시험 준비 작업 후 특고압시험실 출입문을 폐쇄하고 2개의 전력케이블(6~10kV 가교폴리 에틸렌케이블)에 특고압 시험장비를 사용하여 내전압 시험(21kV, 5분간 인가)을 시도하던 중 전압이 10kV 이상 상승하지 않자 용량 부족으로 판단하고 전원을 차단하지 않은 상태에서 2개의 전력케이블 중 1개를 분리하고자 전원 클램프를 잡던 중 감전되어 사망함

- (1) 절연보호구 미착용
- (2) 전원을 차단하지 않은 상태에서 전원 케이블 클램프 접촉
- (3) 케이블 클램프의 절연상태 미확인
- (4) 특고압 사용 작업시 단독작업 실시
- (5) 특별안전교육 미 실시

- (1) 절연보호구 착용
- (2) 비정상 작업시 주전원 차단
- (3) 케이블 클램프 절연상태 정기적 확인
- (4) 특고압 사용 작업시 단독작업 금지
- (5) 특별안전교육 실시

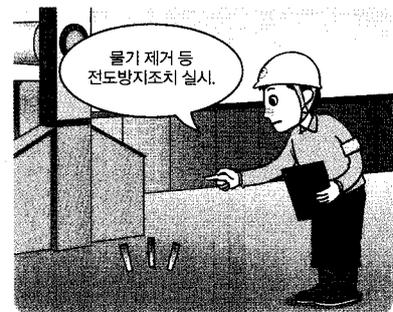
로터리 조인트 제거중 전도

28인치 달력 생산라인에서 고무롤러 교체작업 중 고무롤러 조인트(약 20kg)를 풀고 조인트를 제거하고자 했으나 롤러 축에서 빠지지 않자 작업자가 자리를 옮겨 힘주어 빼는 과정에서 바닥의 물기에 의해 빠지고 있던 조인트와 함께 뒤로 넘어지며 바닥에 머리를 부딪히고 가슴에 조인트가 충돌함. 동료 근로자들이 즉시 병원으로 후송하였으나 사망함.

- (1) 작업 전 작업장소 바닥상태 미확인
- (2) 중량물 취급시 무리한 동작 실시
- (3) 중량물 제거 작업시 단독작업 실시
- (4) 로터리 조인트 제거 방향에서 작업 실시
- (5) 작업계획서 미작성

(6) 안전교육 미실시

- (1) 작업 전 작업장소 바닥상태 확인
- (2) 중량물 취급시 무리한 동작 금지
- (3) 중량물 제거 작업시 단독작업 금지 및 크레인등 보조기구 사용
- (4) 로터리 조인트 제거 방향 측면에서 작업실시
- (5) 작업계획서 작성에 의한 안전작업 실시
- (6) 정기안전교육 실시
