건설업의 추락사고 예방 시스템 구축을 위한 실증적 연구 -G 건설사를 중심으로-

An Empirical study on the Prevention of Crash Accident in Construction Fields

- Focused on G Construction Company -

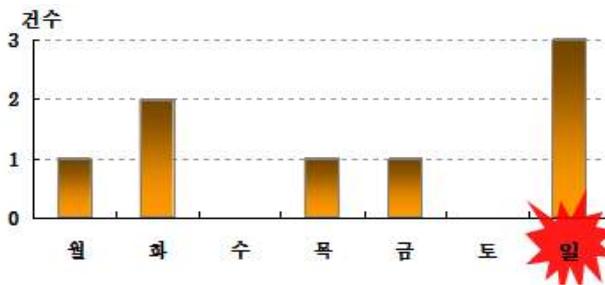
<Figure 3> day types of serious accident

그 외에 휴무조 운영으로 관리감독이 취약한 휴일작업 시 중대재해가 집중 발생되어 휴일작업에 대한 특별 관리가 필요한 것으로 분석되었다.

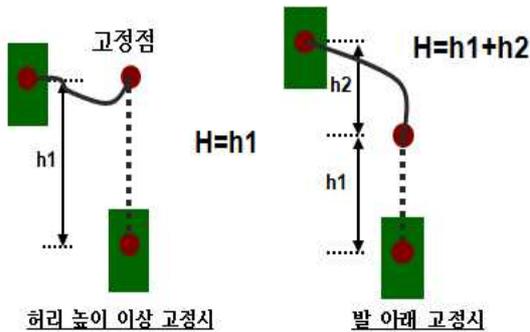
<Figure 5> Fall height by fixed point of safety belt

추락자의 추락높이를 달리하여 카라비나의 파괴하중을 비교 실험하였다. 추락하중은 일반인의 몸무게에 안전벨트, 안전화, 동의복 등 착용 후 무게를 감안하여 최대 100kg로 가정하고, Test1은 높이를 1.6m(안전 고리를 허리 이상 높이에 설치), Test2는 3.4m(짐줄 1.8m+설치위치 1.6m)로 구분하였다.

실험결과 Test1에서는 카라비나 파괴는 일어나지 않았지만, 안전벨트 충격흡수대가 파손되면서 안전벨트의 총 길이가 2.4m로 늘어났다. Test2에서는 3,332kgf에서 사고당시의 파단과 유사하게 파괴되었고, 안전벨트 고리의 고정점에 의해 추락높이가 안전하게 유지되어야 함(2m 이내)을 알 수 있었다.

<Table 8> The result of experiment 2

구 분	안전벨트 고리 위치	파괴 하중	추락 높이	TEST 결과	
				카라비나	충격흡수대
Test1	허리높이에 고정	1,568kgf	1.6 m	상태유지	작동
Test2	바닥 아래 1.6m에 위치	3,332kgf	3.4 m	파손	작동

추락에 따른 하중은 추락높이에 의해 결정된다. <식-1>의 공식에 따르면, 80kg 이상의 작업자는 고정점의 높이를 2m이하에서 체결한 후 작업을 수행하도록 한다.
