기후변화 대응 국가방재대책 추진현황(강풍분야)

소방방재청 기후변화대응과

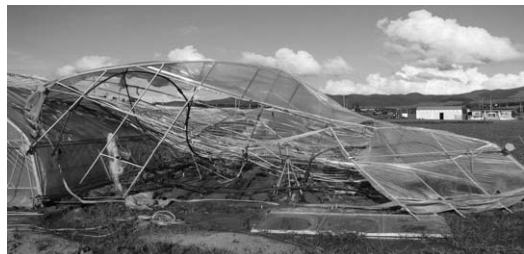
〈하우스 골조 붕괴(서산, '10년)〉

- 지역별 설계풍속 이상의 풍하중(태풍) 내습
 - 내재해 규격시설도 지역 설계기준 이상의 풍하중이 가해져 피해 발생

- 서산지역의 설계기준 풍속(30년빈도) : 30~35m/s미만
- * 태풍 '곶파스'의 순간 최대 풍속 : 41.4m/s(충남 서산)

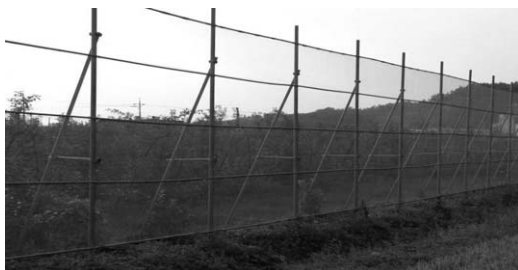
〈과수원 보호〉

- 과수원·농업시설에 대한 설치기준 개선 및 구조보강
 - 과수낙과 피해경감 및 시설단지 보호를 위한 방풍망 설치기준 개정
 - 과수원에서의 방풍네트별 풍속저감 효과 및 안전풍속 등
 - * 과수원 방풍망(영주·풍기, 경주·포항) : 4mm 청색(20% 풍속저감)
 - 시설재배단지에서의 방풍망 안전유효영역 제시 등
- 기존 비닐하우스의 논삽입방식 기초 구조보강
 - 철근(지심깊이 90cm 이상) 등을 이용한 인발력 보강 기술지도

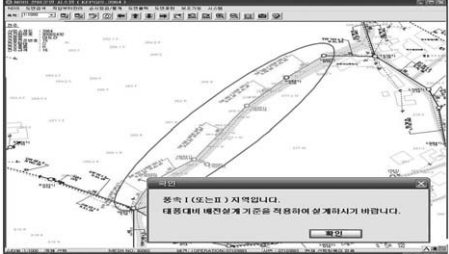
구 분	현 행	현 행
적용 기준	<ul style="list-style-type: none"> - 지역 : 태풍대비 (I, II) 지역 - 기준 : 수평각도 5° 미만개소 판장주 시공 	<ul style="list-style-type: none"> - 지역 : 태풍대비 (I, II) 지역 - 신설 : 수 개소 내장시공 기설 : 연차별 점진적 시공
장주 형태

- 방 법 : 배전설비 설계 · 시공기준 개정 추진 · 적용

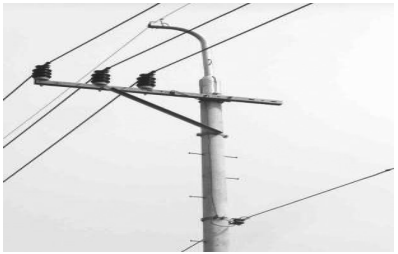
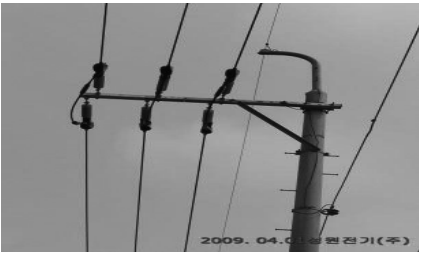
- 효 과 : 강풍에 의한 전선단선, 바인드이탈 정전 예방
- 지형특성 등을 고려한 전력설비 건설로 설비피해 최소화
 - 지선설치, 하천, 수목 등 현장지형을 고려한 경과지 선정 및 건설
 - 시공방법

- 주요 설비보강 내역
 - 전주강도 강화 및 표준경간 축소 ⇨ 지선설치, 전주교체 등
 - 연약지반 개소 지지물 기초보강 ⇨ 지선·근가 보강, 전주교체
 - 전주 연속도괴 피해방지 시설 ⇨ 지선보강, 고강도 전주설치
- 태풍대비 전력설비 시설기준 준수토록 설계시스템 보완
- 해안지역 근접 배전선로 장주형태 변경 : 핀 ⇒ 내장주
