국내외 전주의 구조건전성 평가기술 개발 동향

우 상 균
한전 전력연구원 책임연구원

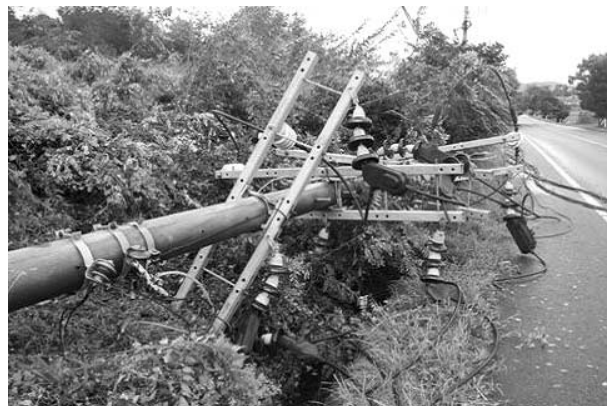
[그림 2] 태풍에 따른 절손 사고

2006년 경남지역에 상륙한 태풍 '에위니아'의 영향으로 전주 3,514개가 절손되었으며, 2010년 서울·경기

지역을 휩쓸고 지나간 태풍 ‘덴무’와 ‘곤파스’에 의해 넘어간 전주의 수는 총 5,089개로서, 이에 따른 전주, 전선 등의 직접 피해액만도 116억 원에 이르는 것으로 나타났다.

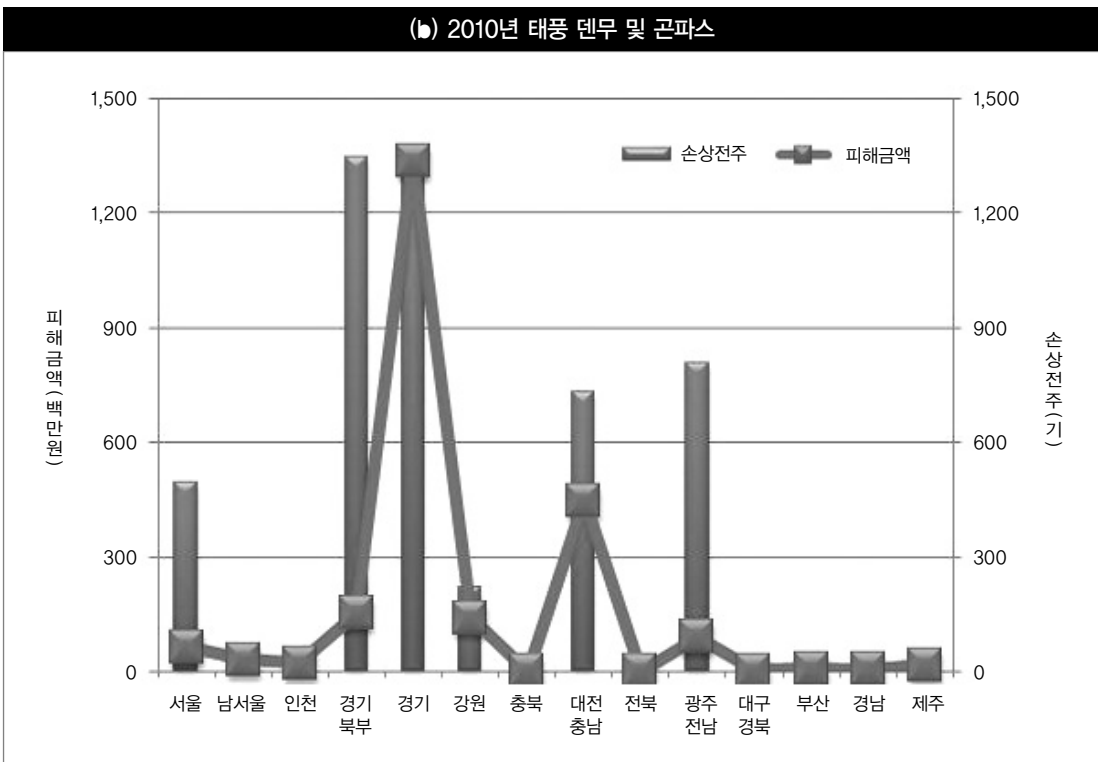
[그림 3] 태풍에 따른 피해 현황

또한, 2010년 한전에서 집계한 ‘최근 5년간 전국 시·도별 태풍피해 발생 현황’을 분석한 결과, 손상 및 열화가 발생된 전주에 대한 철거, 재사용, 불용처리 등의 비과학적인 건전성 관리체계에서 태풍으로 연평균 2,100여기의 전주가 절손된 것으로 나타났다. 이에 따른 전주, 전선 등의 직접적인 피해액이 166억 원에 달하고, 단전 등에 따른 2차적인 피해 또한 막대하여 전주의 구조건전성 평가 및 관리체계의 수립이 시급한 실정이다.

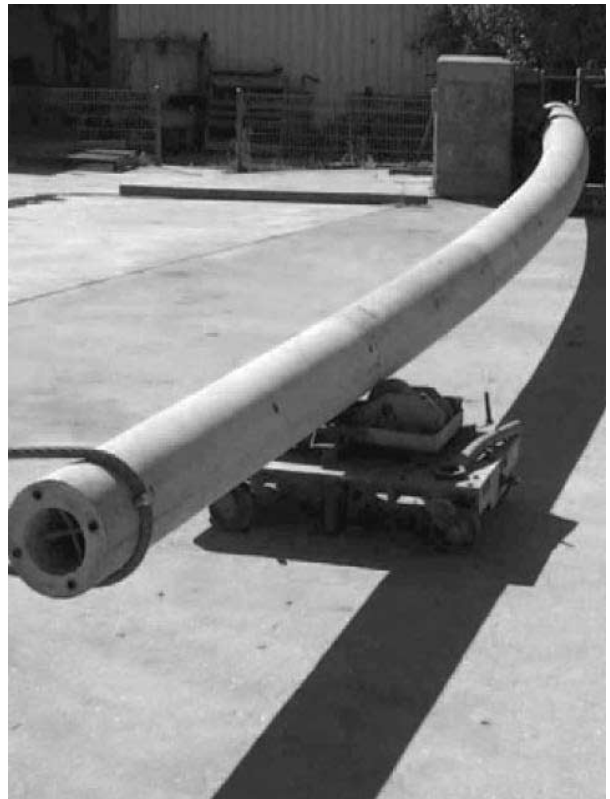
[그림 4] 휩강도 시험

다만, 전주 생산과 관련해서 원심력을 응용하여 만든 프리텐션 방식에 의한 프리스트레스트 콘크리트 전주(이하 전주라 한다.)에 대한 각종 규격지침은 ‘KS F 4304’로 제정되어 있다. 그 주요 내용으로서 전주 휩강도 시험의 경우, 그림 4와 같이 전주를 시험대에 설치하고 하중점에서 전주의 중심축과 가능한 한 직각이 되는 방향에 느린 속도로 수평인 하중을 설계하중까지 가하여 이때의 균열을 측정하는 것으로 되어 있다. 전주에 설계하중을 가했을 때 폭 0.25mm를 초과하는 균열이 발생해서는 안되며, 또한 설계하중을 제거했을 때 폭 0.05mm를 초과하는 균열이 남아서도 안 되는 것으로 규정하고 있다.
