자연재해에 따른 어항시설의 대응에 대하여

황철민

한국어촌어항협회 어항본부장

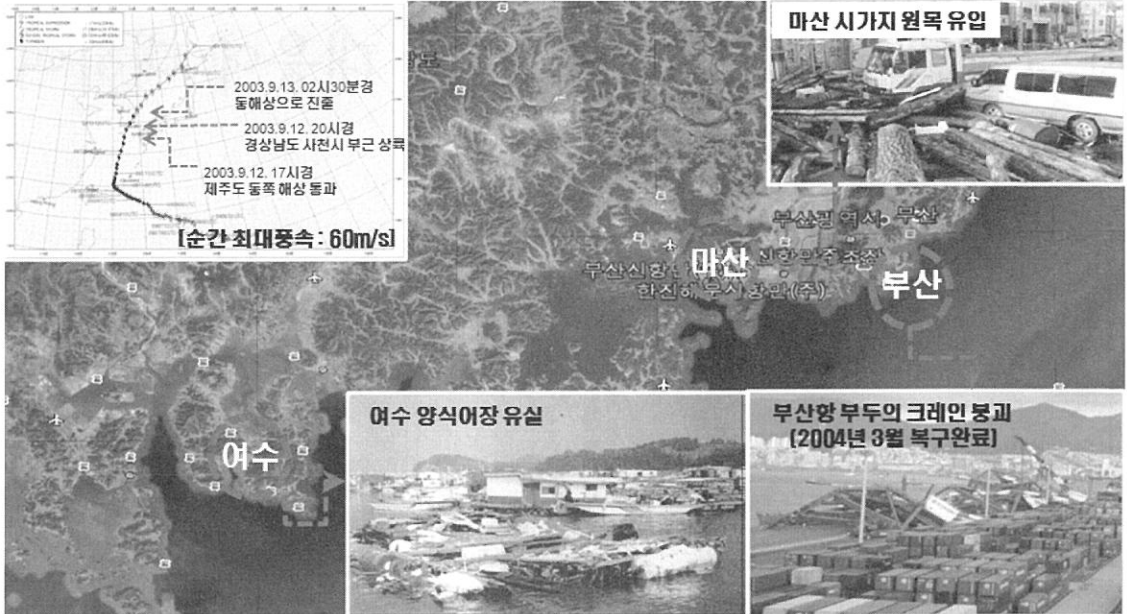
〈그림 1〉 태풍 매미 피해 현황

2003년 제14호 태풍인 매미는 내습당시 순간 최대풍속이 초당 60m인 것으로 관측되어 역대 최고 순간 풍속을 기록하였다. 이로 인해 마산에서는 침수로 인해 시가지까지 원목이 유입되어 인명 및 재산피해를 가중시켰으며, 부산항의 크레인 붕괴 및 여수의 양식장 유실 등 131명의 인명피해와 4조 2천억에 달하는 재산피해가 발생하였다.

마산의 경우 태풍 매미 내습시 만조시간과 겹쳐 해수면의 높이가 접안시설의 높이보다 1.5m나 높은 4.5m로 관측되어 해수범람으로 인해 부두에 적재된 원목이 마산 시가지로 유입되어 인명 피해 및 재산피해가 가중되었다. 이에 따라 마산항에서는 배후시가지의 침수피해를 방지하기 위해 외곽부에 방호

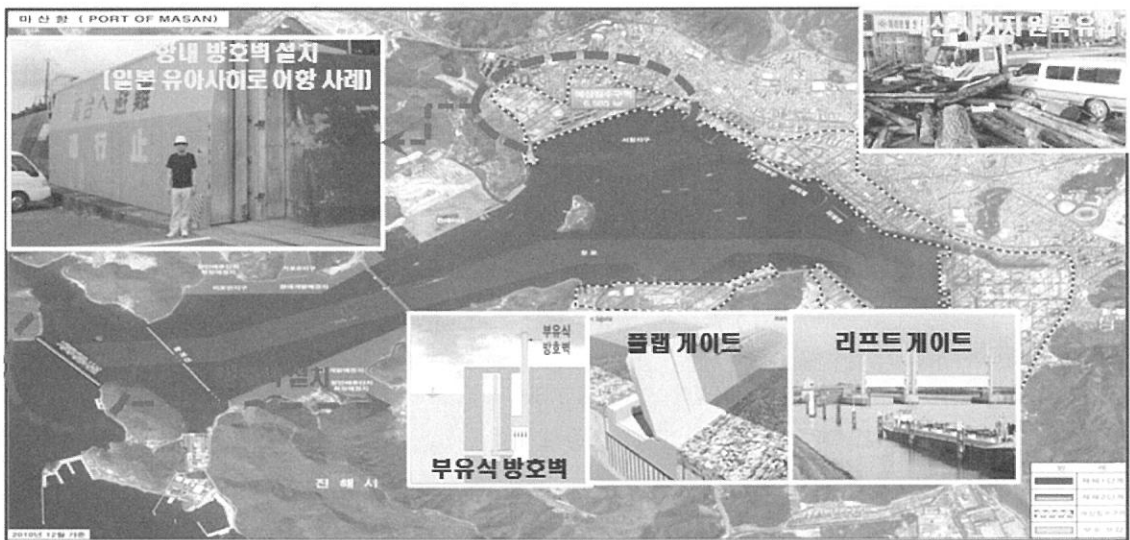
〈그림 2〉 마산항내 방호벽 설치

벽을 설치할 계획을 수립하였으며, 우리나라의 어항 중에서도 도심지에 위치한 어항의 경우에는 피해방지를 위한 방호벽 설치에 대한 연구가 필요하다.

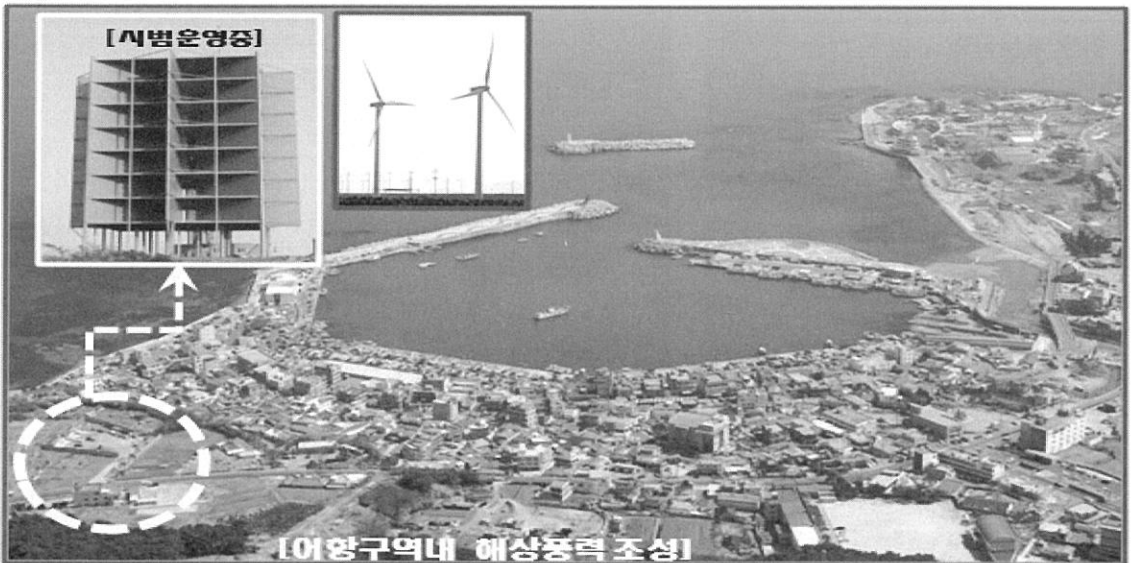
〈그림 4〉 정자항 전경 및 해상풍력 발전시설

현재 우리나라에서는 수직형 해상풍력 시설에 대해 제주 모슬포지역에서 실증시험을 추진하고 있으며, 규모는

가로, 세로 각 16m로 7층 규모이며, 시간당 150Kw의 전력을 생산, 약80가구에서 사용이 가능한 전력량이다. 또한 수직형의 경우 수평형과 비교하여 설치비용이 상대적으로 저가이며, 소음 발생이 적고, 발전가능 풍속도 초당 1m 이상이면 발전이 가능한 장점을 가지고 있다.

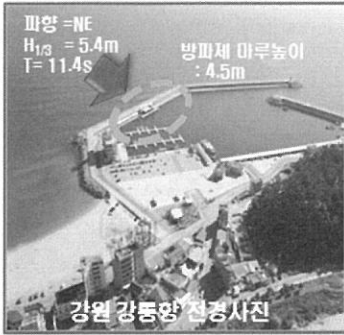
〈그림 5〉 너울성 파랑에 의한 강릉항 피해모습

2008년 2월 24일(일요일) 오후 4~5시경 강릉항 부근

에서 발생한 너울성파도는 방파제를 월파하여 방파제 부근 관광객들의 인명피해가 발생하였다. 강릉항의 너울성 파랑의 피해 당시, 인근의 파랑관측지점에서는 최대 7.4m 정도의 높은 파랑이 관측되었으며, 유의파는 약 4.8m 정도인 것으로 조사되었다.

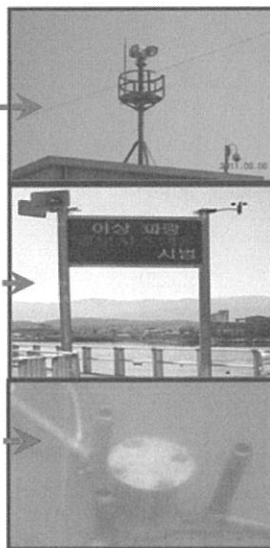
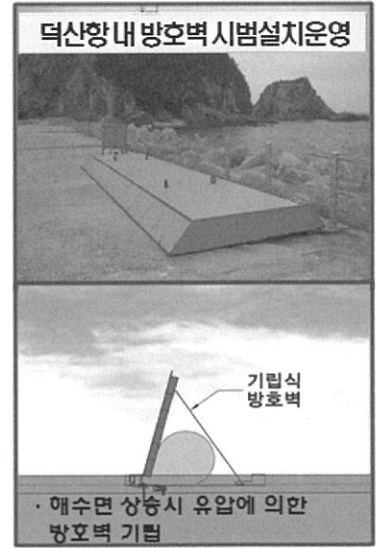
〈그림 6〉 주문진항과 덕산항의 이상파랑 대비 시스템

너울성 파랑에 대해서는 현재까지 정확한 예측시스템이 개발되지 못하였기 때문에 우선적으로 재해예방을 위한 경보시스템을 시범적으로 운영하고 있다. 강원 주문진항의 경우 해저 파고계에 의한 파랑관측 정보와 CCTV의

영상정보를 통해 데이터를 분석하여 이상 파랑에 대한 정보를 전광판 및 스피커를 통해 제공하는 서비스로서 현재는 시범적으로 운영 중에 있으며, 덕산항에서는 방파제에 방호벽을 시범 설치 운영하여 해수면의 상승시 이를 감지하여 자동적으로 방호벽이 기립하여 이상파랑을 막아주는 기능을 선보이고 있다.

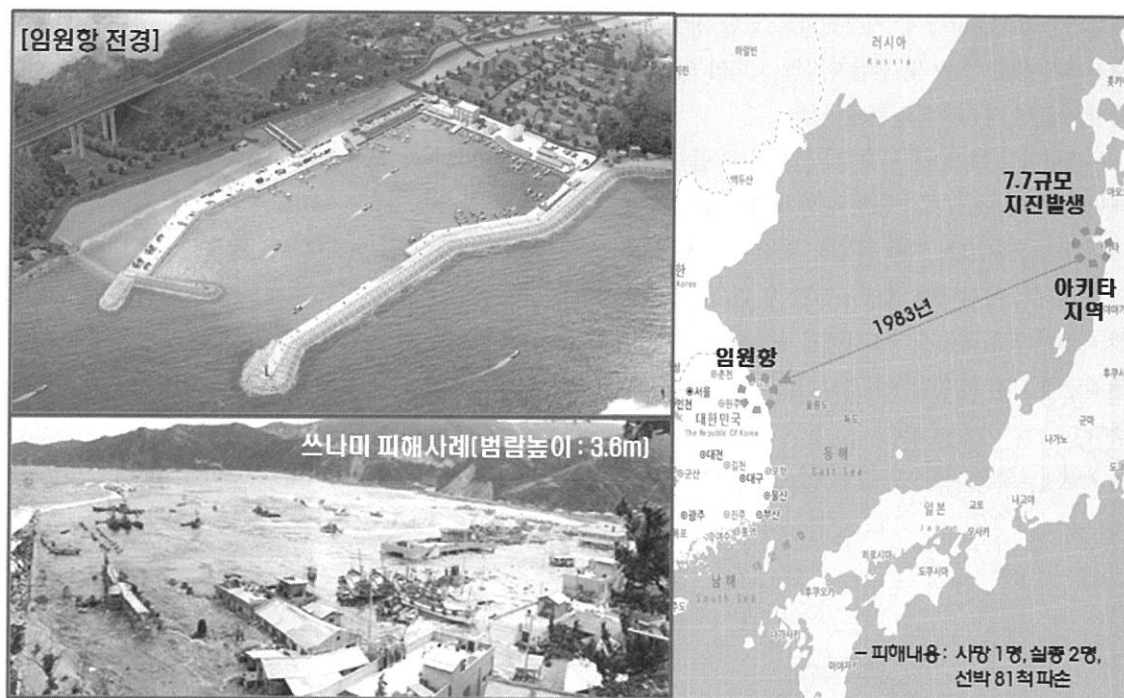
〈그림 7〉 쓰나미에 의한 임원항 피해사례

1983년과 1993년 동해의 일본근해에서 발생한 지진으로 인한 쓰나미로 임원에서 1명이 사망하고 선박 등의 재산상의 피해와 일부지역이 침수되는 등 지진해일 피해가 있었다. 또한, 1993년 7월에는 일본 홋카이도 오키시리섬 북서쪽 근해에서 지진해일(7.8 규모) 발생하여 울릉도, 속초, 동해, 포항 등에서 선박 35척이 파손되는 등 약 39천만 원(당시 금액)피해가 발생한 바 있었다.
