Hagwilget Bridge

김기훈 Buckland & Taylor

본고에서는 필자가 수행한 프로젝트 사례 (헤그윌겟 교 재건 프로젝트, Hagwilget Bridge Refurbishment)를 통해서 교량 수명 연장을 위한 캐나다 교량 관리 주체와 엔지니어의 노력을 소개하고자 한다.

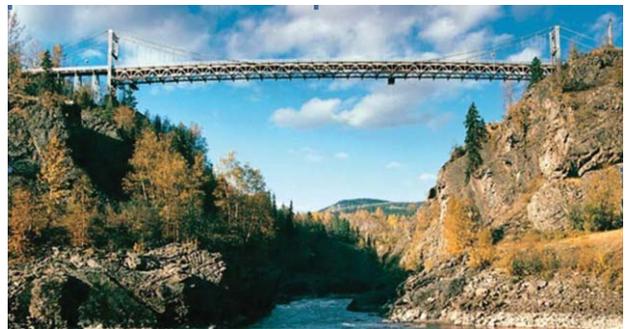
1932년에 준공한 총 경간장 642.5ft(195.8m)의 헤그윌겟 교는 약 80m 깊이의 벌클레이강 협곡 (Bulkley River Canyon)으로 나누어진 브리티시 콜롬비아 주 (BC 주) 헤이즐톤 타운 (Hazelton)의 동서를 연결시키는 주경간장 140m(460ft)인 왕복 1차로 현수교와 주교량 양측의 다경간 접속교로로 구성된다.

Figure1: 헤그윌겟 교 (Hagwilget Bridge) 전경

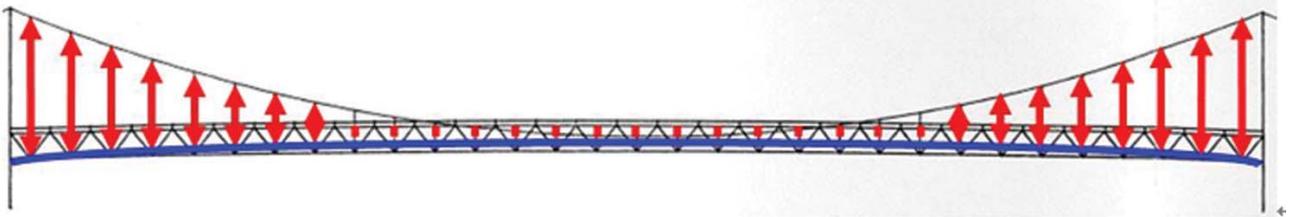
Figure 2: 행어로프 길이 조정을 통한 보강형 트러스 부모멘트 도입

내하력 성능 개선을 통하여 기존 14톤 트럭의 설계 하중이 52톤 트럭으로 향상되는데, 이는 새로 교체한 강재 그레이팅 상판과 트러스 상현재를 결합시켜 합성형으로 거동하게 만들과 동시에 현수교 행어로프의 길이 단축을 통해 사중중 상태에서 보강형 트러스에 부 모멘트를 미리 도입하여 활하중에 의하여 발생할 정 모멘트의 효과를 줄이므로써 가능하게 되었다. (그림2 참조)

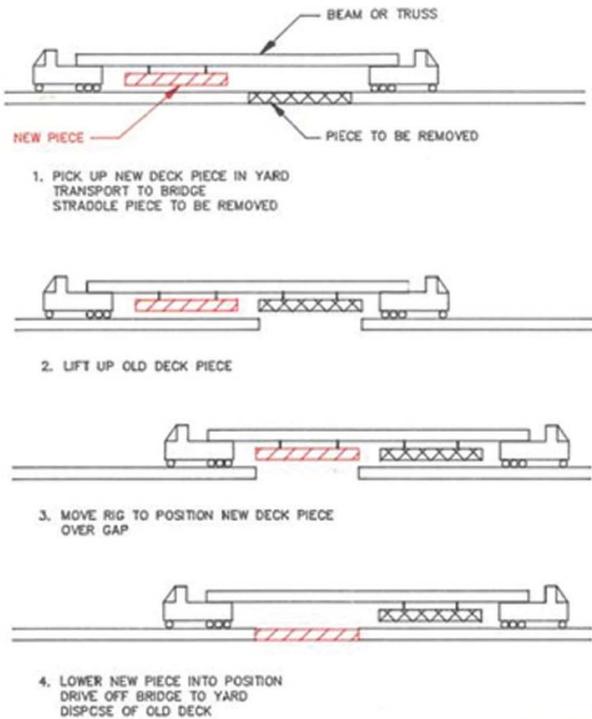
Figure 3: 교량 상판 교체 개념도

여기서 주목할 것은 첫째, 이러한 성능 개선의 주요 부재의 대대적인 보강없이, 교량 상판의 교체 등 국부적인 부재의 교체 및 보수로 완성된 것이고, 둘째 교량 상판의 교체가 수일련의 야간통제(8시간)만으로서 완공된 것이다. 이는 사전에 공사금액 절감 및 주민 불편의 최소화를 목표로 설정한 교량 관리 주체와, 치밀한 엔지니어링을 통해 이를 구현해 낸 엔지니어의 기술력과 노력이 없이는 불가능 한것이다. (그림 3 참조)

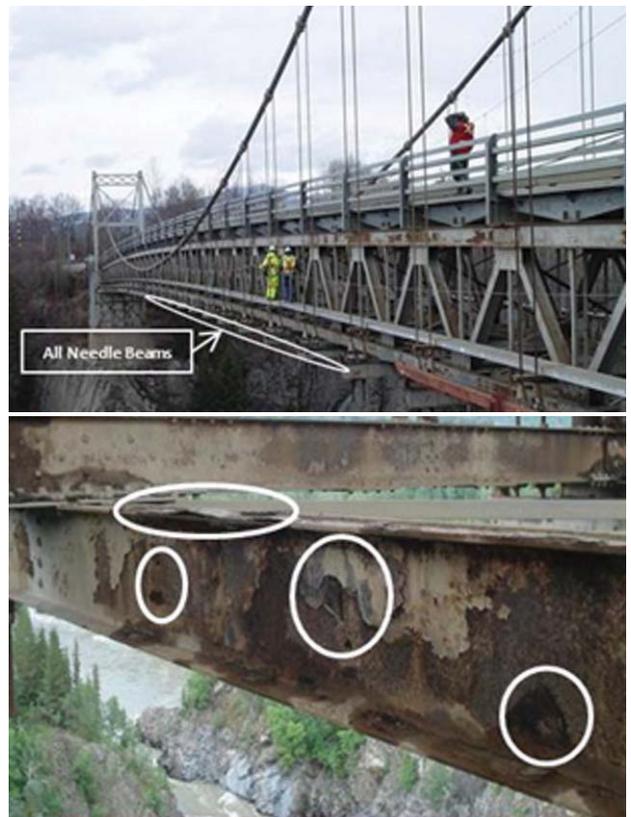
1차 보수보강 후 정기적으로 교량 상태를 모니터링 해오던 교통국은, 준공 이래로 강재에 대한 도색 작업이 진행되지 않았기 때문에 주요 부재에서 부식으로 인한 손상이 심각함을 인지한다. 이에 2011년 B&T는 교량 정밀 안전 점검과 상태 조사를 실시하였고 Needle Beam(버팀보), Sway Bracing(연직 브레이싱), 상현 및 하현 수평 부재의 거셋 플레이트 등의 즉각적인 교체가 필요함을 확인하였다.

Figure 4: 교량 전경 (위), 단면 국부 손실(아래)

1차 보수보강 설계와 같이, B&T는 교량 상태를 반영한 구조해석을 통해, 단면 손실이 심각한 부재에 대해서 내하력 평가를 실시하고 교체가 불가피한 부재를 확인한 후 이의 교체를 위한 설계를 수행하였다. 설계의 주안점은 교통국과의 협의를 통해 시공 시 일과시간 중 교통 통제가 시간당 15분

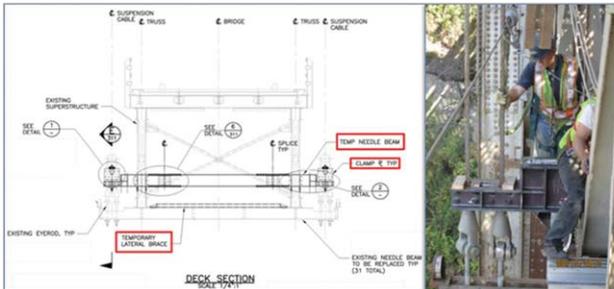
Figure 5: 버팀보(Needle Beam) 교체를 위한 가시설 계획 및 실제 시공 사진

버팀보 교체 과정을 간단히 설명하면, 위 그림에서 보는 바와 같이 총 31개의 버팀보(Needle Beam) 교체를 위해서 재사용이 가능한 가시설을 제작하여 설치한 후 교체할 보를 해체한다. 15분간의 교통통제 시간동안 트럭이 새로운 버팀보를 운송하여 하차시키고, 교체한 보를 정차하고 있는 트럭을 통해 인상하고 이를 상차 후 트럭을 이동시킨다. 이후 교통 통제는 해제하고, 다음 교통 통제까지 새로운 보를 기존의 위치에 설치하게 되는 것이다.

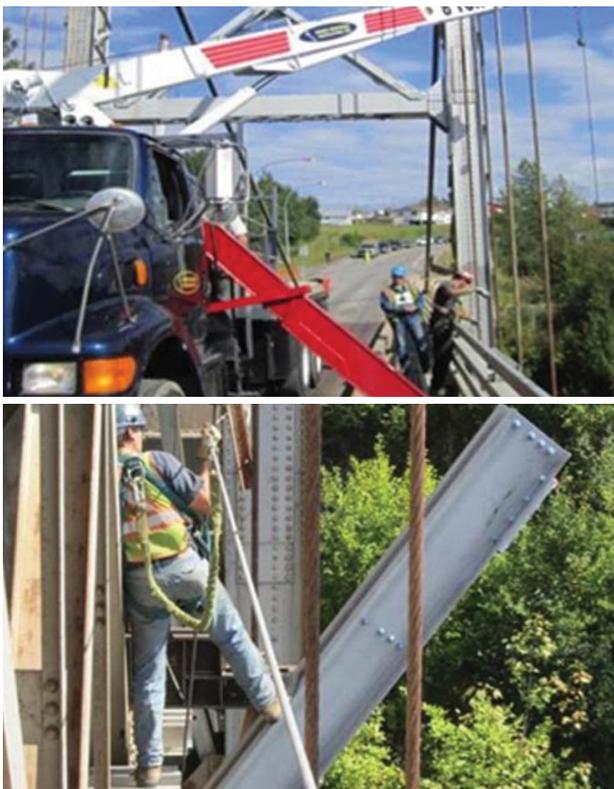
Figure 6: 버팀보 실제 교체 과정
