굴삭기 엔진용 저압연료펌프의 아이들 기어와 하우징 사이의 고착 현상 개선에 관한 실험적 연구

Experimental Study on Reducing the Adherence Phenomenon between Idle Gear and Housing for Low-Pressure Fuel Pump of Excavator Engine

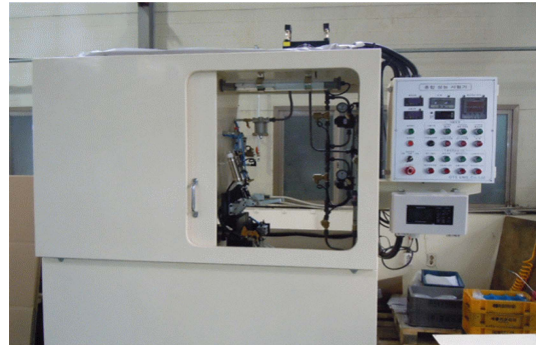
Fig. 4. Performance tester for low pressure fuel pump.

Fig. 4는 이 실험을 위해 사용된 시험 장비를 보여주는 것이다. Fig. 4의 펌프를 펌프 성능시험기에 장착

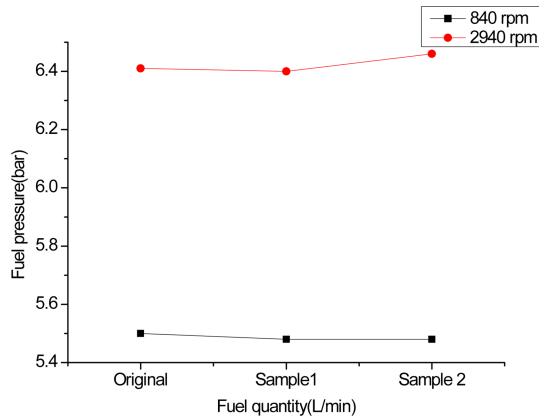
Fig. 6. Pressure transition including original and sample 1,2.

Fig. 6은 기존제품과 Sample 1,2에 대한 압력변화를 보여주는 것이다. 여기서 Sample 1은 연료 펌프를 가공만 한 것이고, Sample 2는 기어 펌프의 하우징 내면과 기어 표면을 인산염으로 4 m 정도로 코팅 처리한 것이다. Fig. 6에서 보면 연료 펌프의 회전수가

840 rpm일 때 기존 제품은 5.5 bar, sample 1,2는 5.48 bar로 측정되었고, 2940 rpm에서는 기존 제품에 대한 연료의 규정압력은 6.41 bar압력일 때, Sample 1,2의 시험결과는 Sample 1이 6.4 bar, Sample 2는 6.46 bar로 측정되었다. 따라서, 2940 rpm에서의 압력은 기존제품의 압력과 비교하였을 때 거의 차이가 없는 것을 확인하였다. 즉, 최대압력형성은 규격제품에는 조금 떨어지나 모두 규격을 만족하는 결과를 보여주고 있다.
