2013년 중부 유럽의 홍수

이 효 상
 충북대학교 조교수
 Hyosanglee@chungbuk.ac.kr

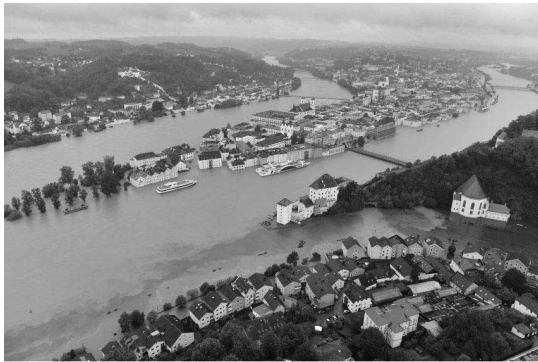
그림 5. 독일 Passau지역의 침수 사진[10]

다뉴브 강에 위치한 독일 Bavaria의 대표적인 역사도시인 파사우(Passau)는 아래의 그림 5와 같이 중앙의 Danube강, 좌측의 Inn강, 우측의 Ilz강이 만나는 Passau는 도심지 전체가 잠기는 극심한 피해를 입었다. 다뉴브 강의 수위는 12.85m로, 이는 1500년대 이후 관측 최대 홍수위이다. Deggendorf 지역은 제방의 붕괴로 인하여 도심지가 최대 2m가 잠기는 등 독일지역에 피해가 집중되었다.

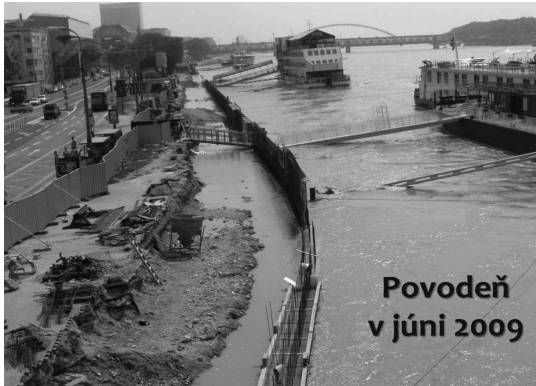
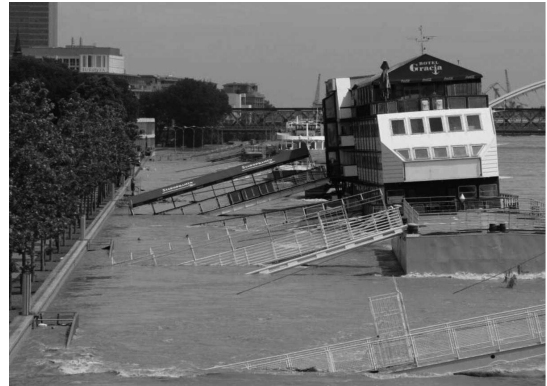
그림 6. 2009년 슬로바키아-블라스트라바의 다뉴브강 제방 공사와 2013년 6월 홍수시 전경[2]

중부 유럽의 많은 지역이 홍수 피해를 입었지만, 2002년 대홍수 이후 많은 지역이 적절한 수준의 홍수 대비를 통하여 2013년 홍수를 무사히 넘긴 사례가 있다. 슬로바키아의 수도인 블라스티라바의 제방시설과 차수벽의 설치 등은 이번 홍수에서 도시방재의 중요한 역할을 수행하였다[2]. 그림 6은 2009년의 슬로바키아 수도인 블라스티라바의 다뉴브 강 제방 설치 중인 사진과 2013년 6월의 홍수 사진으로 적절한 대비를 통한 홍수 피해 저감의 효과이다. 더 나아가, 기존의 100-200년 확률 빈도의 일률적인 홍수 대비가 아닌 고위험 빈도(예, 500년 빈도) 홍수 대비의 필요성이 꾸준히 제기되고 있다[9]. 이번 홍수 시 다뉴브강의 블라스티라바에서 관측된 홍수위는 1823년 근대 수문 관측이 시작된 이래 최대 홍수위(10.34m)로 관측되었으며, 이는 역사상 1501년(11.80m), 1787(10.75m) 다음의 3위의 수치이다. 또한 홍수위가 증가하는 강한 경향성을 나타내고 있다[2]. 충분한 수준의 치수 방재/저감시설(예, 제방, 여수로 등)의 설치가 필수적이다. 그러나 이를 국내에 적용하기 위해서는 신뢰할 수 있는 빈도별 설계홍수량의 산정이 우선적으로 고려되어야 한다. 이는 향후 진행 중인 다양한 국내 연구를 통하여 확보할 수 있을 것으로 기대된다.

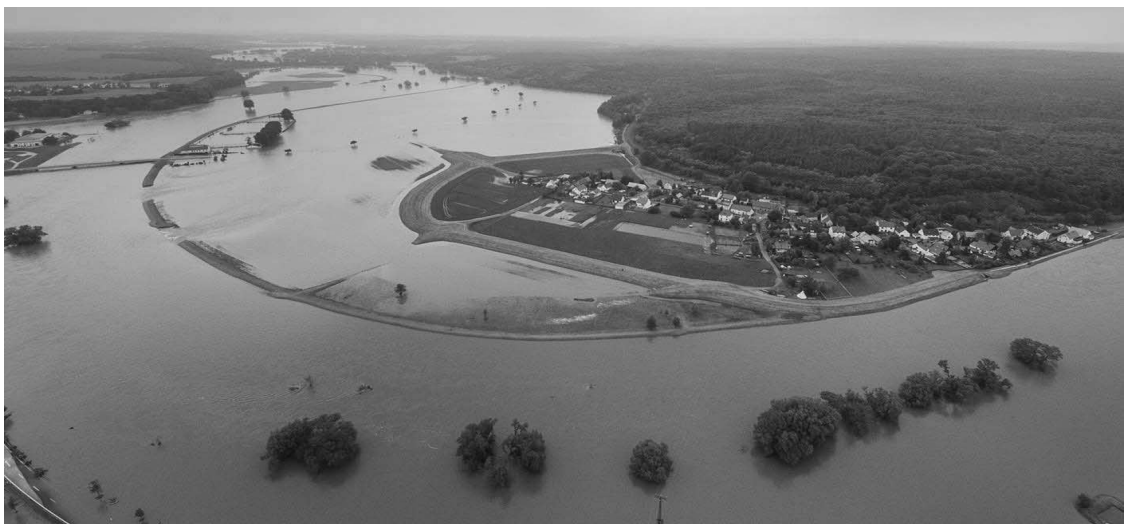
그림 7. Erlin 지역의 후퇴한 제방과 홍수터-6월 4일의 범람[13]

독일의 아일렌(Erlin)지역의 성과에서와 같이 홍수 시 하천의 충분한 유수 공간을 확보하여 줌으로 하여 홍수 위험을 낮추는 방법의 실효성을 확인할 수 있다. 그림 7은 독일 아일렌의 소규모 마을의 사진으로 좌측과 하단부의 본래의 유로, 우측의 안전한 마을, 이를 둘러싸고 있는 범람한 홍수터를 확인할 수 있다. 이는 제방을 높이는 대책보다, 제방의 후퇴/위치조정, 보조수로의 신설 및 홍수터의 충분한 확보 등의 대책을 우선적으로 고려하였다. 이는 네덜란드등의 치수 방향(“Room for the River”)과도 일맥상통하는 대책[12]으로 국내

하지만, 아일렌부르크(Eilenburg)나 아일렌(Erlin)과 같은 일부 도시들은 2002년 대홍수 당시 도심지가 침수 되는 극심한 피해를 입었으나, 이번 홍수에서는 일부 외곽지역 일부가 침수 등 상대적으로 경미한 피해를 입었다. 이는 2002년 홍수 이후, 철저한 대비(예, 6.5km의 제방과 차수벽의 신설, 하천의 흐름을 원활히 하기 위하여 산업

단지의 일부 제방의 후퇴 등)의 결과로서, 철저한 준비를 통하여 홍수를 막을 수 있는 가능성을 보여주고 있다[8]. 독일정부는 피해 복구를 위하여 € 155 million을 긴급 지원하였으며, 이번 홍수 피해를 2002년 홍수 피해 규모(€11 billion, \$14.5 billion) 이상이 될 것으로 예상하고 있다[7].
