# 경인아라뱃길의 역할 - 굴포천 유역의 홍수조절

**황재총** |  
한국수자원공사 아라뱃길운영처 과장  
vante96@kwater.or.kr

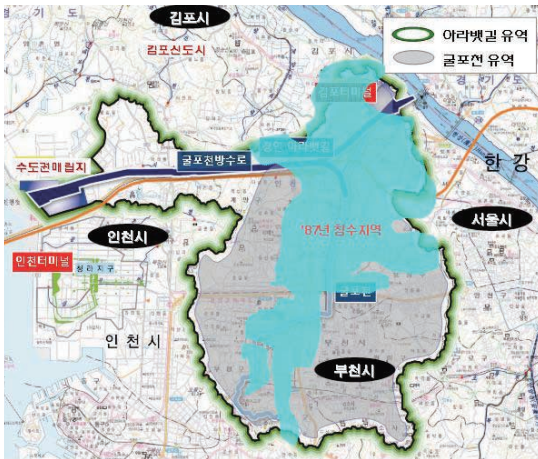
그림 1. 1987년 홍수피해 침수지역

특히, 1987년 경인지역 집중호우시 16명 사망, 5,427명 이재민 발생 및 농경지 침수 등 약 420억원의 피해를 입었다.

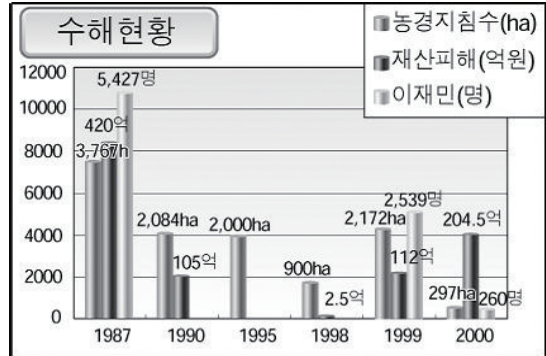
그림 3. 굴포천 홍수피해 현황

산업발달과 함께 도시화, 농업화가 급속도로 진행되어 생활수준이 향상되고, 토지이용의 고도화로 인하여 과거와 동일규모의 홍수에도 그 피해양상은 대형화, 다양화되어 가는 경향을 보이고 있다. 굴포천 유역에서 발생한 최근의 주요 홍수피해는 다음과 같다.

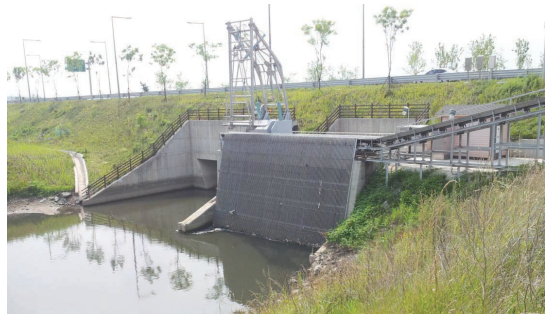
그림 5. 주운수로 유입암거(좌), 굴포천 잠관(우)

굴포천 하류의 침수방지를 위해서는 하류의 수위가 상승하면 굴포천 잠관 수문을 폐쇄하고 주운수로 유입암거의 고무보를 도복시켜 아라뱃길로 굴포천 하류부(남측)의 유량을 유입시킨다.

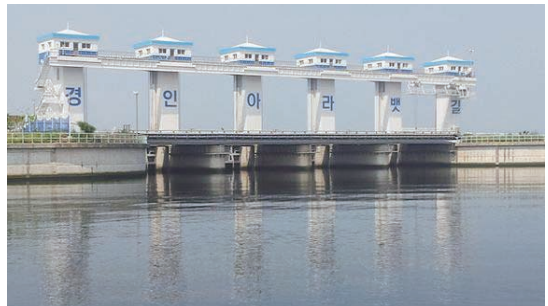
그림 6. 서해배수문

- 총 문 수 : 4문
- 규 모 : B12.5 × H 9.5
- 계획방류량 : 1,480 m<sup>3</sup>/s

굴현보는 일정수위에서 자동운영하도록 설정하였고, 서해배수문은 뱃길의 수위, 서해 조위 및 유입량에 따라 수문개도를 조정하여 방류한다.

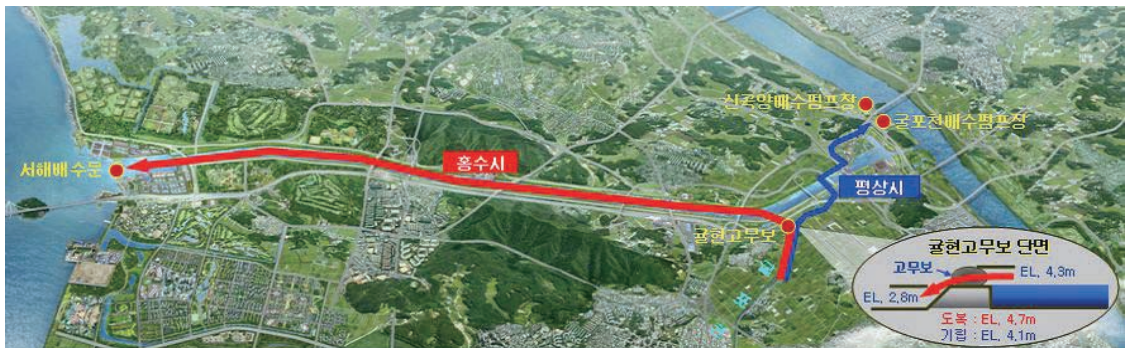
그림 7. 홍수처리 모식도

아라뱃길은 평상시와 홍수시의 배수체계를 달리 하는 이원화 체계로 구축되었다. 굴포천은 평상시에는 아라뱃길 사업 이전과 동일하게 한강으로 흘러가고, 홍수시에는 굴포천 하류부의 일부유역만 제외하고 전량 주운수로 통해 서해로 배제토록 되어있다.

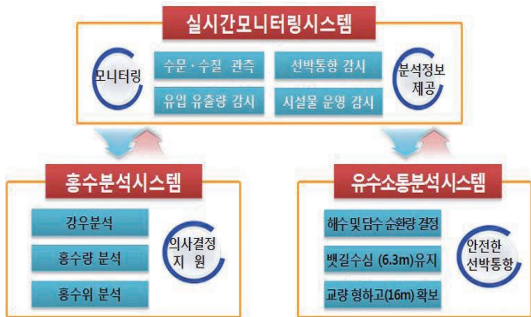
그림 9. 아라천 물관리시스템 구성도

아라천 물관리시스템은 유역 내에서 치수관리, 이수관리, 하천환경관리 등 물관리에 필요한 제반 현황을 실시간으로 예측하여 안전한 선박운항 및 수자원의 효율적인 이용에 관한 결정을 내릴 수 있도록 지원해 주는 의사결정 지원 시스템이다.

경인 아라뱃길 홍수기 주운수로 운영에 필요한 의사결정을 지원하기 위해 강우, 수위, 선박 통항 상황 및 시설물 운영을 감시하고 제어할 수 있는 실시간 감시·제어시스템인 아라천 물관리시스템을 개발하였으며, 이와 연동해 홍수시 주운수로 수위변동을 예측할 수 있는 홍수분석시스템을 개발하였다.
