콘크리트 파쇄 작업중 해머의 리드선 손상으로 인한 감전 사망

글 _ 류 보 혁 (공학박사/기술사)
한국산업안전보건공단 충남지도원장

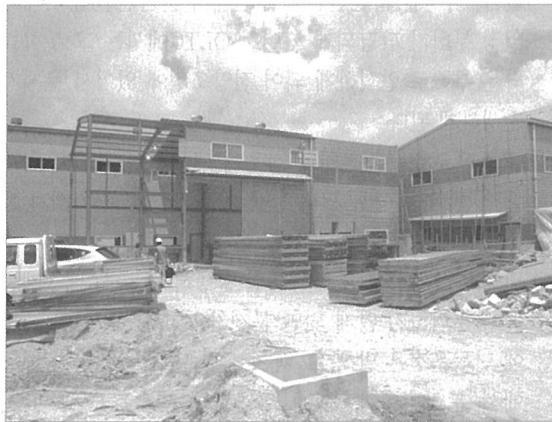
【그림 1】 사고현장 전경

2013. 7. 12(금) 14시 경, 부산시 사상구에 소재한 상가 및 공장 철거공사 현장에서 외국인(러시아) 근로자(24세, 남)가 해머(Rotary Hammer)를 이용하여 철골기둥 하부의 콘크리트를 파쇄하는 작업 중 감전 · 사망한 재해임

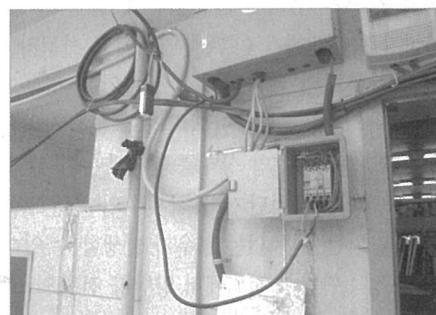
【사진】 전원공급 측 상황

※ 사고 당시의 상황과 검사결과에 따라 다음과 같이 감전 및 통전 경로로 추정됨

- 통전경로 : 파괴 해머 리드선 → 인체(피재자) → 파괴 해머 → 철골기둥
(피재자의 우측 허벅지를 통과한 전류가 피재자의 우측 팔을 통하여 파괴해머의 핸들을 거쳐 철골 기둥으로 흐른 것으로 추정)

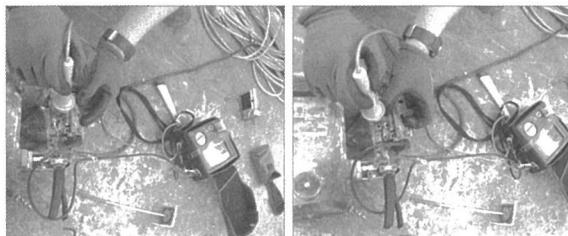
◎ 전원측 콘센트 및 기인물의 조사 결과

해머 자체의 절연 손상부위는 없었음

- 해머 본체의 절연 손상 여부 : 이상 없음
- 해머의 리드선의 손상 여부 : 단락흔 발견
- 해머의 리드 선은 단락에 의하여 용단된 상태였음

- ◎ 배선 등의 절연 피복 보호조치(산업안전보건기준에 관한 규칙 제313조)
 - 작업 중 접촉할 우려가 있는 배선 등은 절연피복의 손상 또는 노후화로 인한 감전위험을 방지하기 위하여 필요한 조치 실시
- ◎ 전기기기의 접지(산업안전보건기준에 관한 규칙 제302조)
 - 전기기기는 누전에 의한 감전재해를 방지하기 위하여 그 외피 등 접지
- ◎ 누전차단기 설치(산업안전보건기준에 관한 규칙 제304조)
 - 이동형 또는 휴대형 전기기기는 누전에 의한 감전을 방지하기 위해 전로의 정격에 적합하고 감도가 양호하며 확실하게 작동하는 감전방지용 누전차단기(정격감도전류 : 30mA 이하, 작동시간 : 0.03초 이내)를 설치

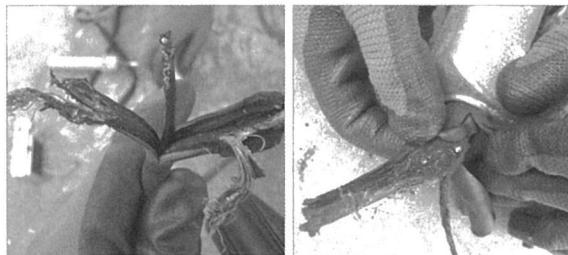
리드선 심선의 용융흔적
