# 냉장고의 부위별 발열특성 및 화재위험성

Thermal Characteristics and Fire Risk of Refrigerator Caused by Various Conditions

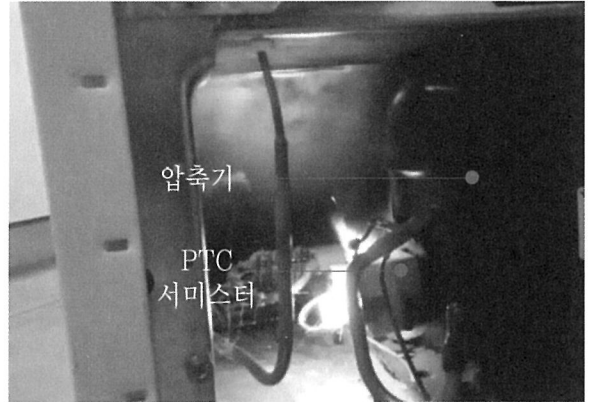
Fig. 1. 냉장고 압축기 전원 접속부 화재

Fig. 1은 냉장고의 PTC 서미스터(Positive Temperature Coefficient thermistor) 및 과부하 릴레이(Overload relay)가 연소되는 상황을 보여주고 있다. 이는 실제 냉장고 작동 중에 압축기 전원 접속부에서 착화되는 상황을 촬영한 것이며, 이러한 상황 등으로 보아 접속부의 접촉불량 또는 과부하 릴레이 전열선의 과열 등이 원인이 되어 화재가 발생한 것으로 보인다.

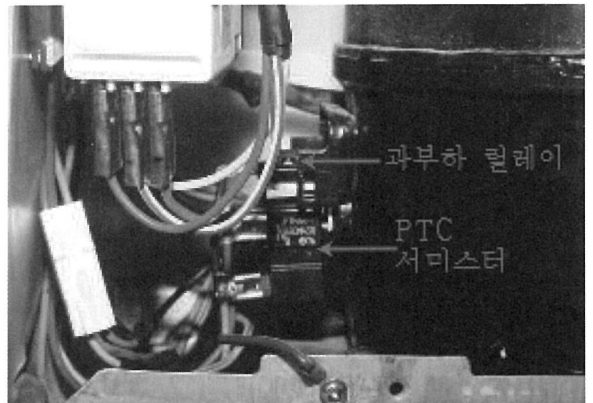
Fig. 2. PTC 서미스터 및 과부하 릴레이

냉장고에는 압축기의 전동기로 전원을 공급하는 PTC 서미스터의 접속부가 존재한다. 이러한 접속부는 진동 및 외부 충격 등에 의해 접촉불량이 발생할 수 있다. 접촉이 불량한 개소에서 지속적으로 장기간 발열하게 되면 주위 전선 등의 가연물이 착화될 수 있다.

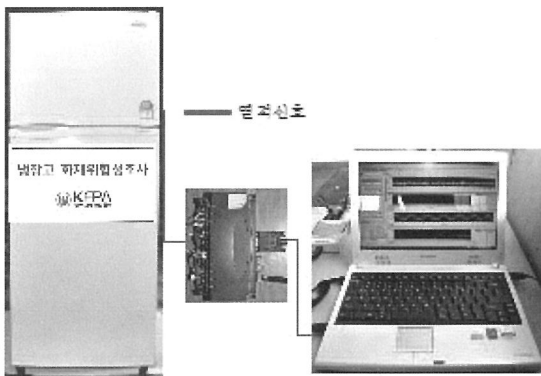
Fig. 5. 실험장치 개략도

온도를 측정하고 기록하는 장치는 직경 0.65 mm의 K-Type 열전대(KS C 1602)와 PC Recorder(MSR128, MSYSTEM, Japan)를 사용하였다. MSP128의 최대 샘플링 속도는 8개 채널당 50 ms이며, 최대 128개 채널을 동시에 감시할 수 있다. 실험용 냉장고는 304 ℓ 용량의 것(220V, D사, S사, Korea)을 사용하였으며, 전동기의 소비전력은 135 W이고, 전열장치의 소비전력은 148 W이다. 냉장고의 크기는 667 mm(W)×1 677 mm(H)×625 mm(D)이다. 실험실의 온도는 18 ℃이며, 상대습도는 50±2%의 무풍상태에서 실험하였다. Fig. 5은 전반적인 실험장치 개략도를 나타내고 있다.

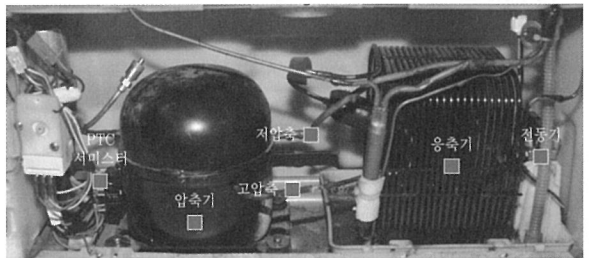
Fig. 6. 열전대 설치부위

냉장고는 정상적으로 작동할 경우에도 압축기, PTC 서미스터, 제상히터, 전동기 등에서 발열하게 된다. 따라서 각 발열부위의 온도를 측정하기 위하여 K-TYPE 열전대(0.65 mm)를 Fig. 6과 같이 압축기 및 주위 전기부품에 설치하였으며, 시간에 따른 온도변화를 측정하였다. 정상운전 시에는 압축기를 비롯한 냉장고의 냉동기능을 위한 장치들만 동작하였기 때문에 제상히터에 대한 온도측정은 실시하지 않았다.

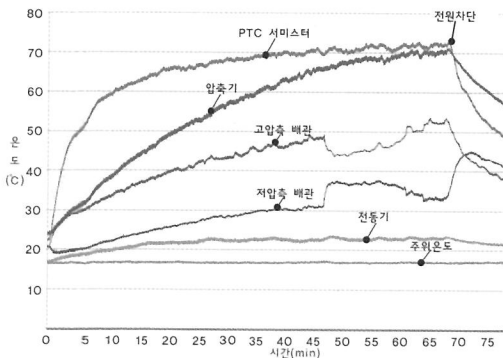
Fig. 8. 냉매제거 시 발열특성

냉장고의 냉매를 모두 제거한 상태에서 실험하였으며, 그 때의 발열특성은 Fig. 8과 같다. 주목할 점은 냉장고에 냉매가 없는 경우에는 냉매가 정상적으로 충전되어 있는 경우에 비하여 PTC 서미스터 및 압축기 등의 온도가 급격하게 상승하는 패턴을 그린다는 점이다. 정상운전의 경우 PTC 서미스터의 온도가 50 °C까지 상승하는데 약 42분이 소요된 반면 냉매가 제거된 상태에서는 약 5분만에 50 °C에 도달하였다.

실험을 통해 냉장고에 냉매가 부족하거나 없는 상태로 장기간 운전할 경우에는 특정부위가 과열될 수도 있다는 것을 확인할 수 있었으며, 과열된 부위에 특정 가연물이 존재할 경우에는 그로인한 발화위험도 배제할 수는 없을 것이다.

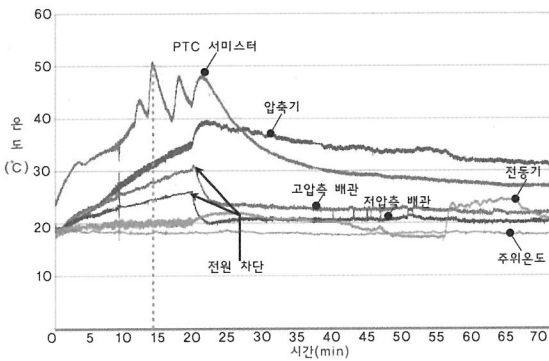
Fig. 10. PTC 서미스터의 접촉불량 시 발열특성

냉장고에서 제상히터를 제외하고 가장 발열이 심한 곳은 PTC 서미스터(과부하 릴레이 포함)라는 사실은 정상운전 실험을 통해 알 수 있었으며, 실제 해당 부위 과열로 인해 화재가 발생하는 상황도 사례를 통해 확인할 수 있었다. PTC 서미스터 접속부에 인위적인 진동을 가하여 실험을 실시한 결과 Fig. 10과 같은 발열특성을 나타내었다. 여기서 주목할 점은 냉장고가 정상운전할 경우보다 접촉불량이 발생한 상황에서 PTC 서미스터의 온

도는 더 빨리 상승하였다는 것이다. 정상운전 시에는 50℃까지 상승하는데 40~50분 정도가 소요된 반면, 진동이 동반된 접촉불량의 경우에는 약 15분만에 50℃를 초과하였다. 진동모터 등의 기계장치에 의해 장기적인 진동이 PTC 서미스터 접촉부에 가해졌다면 과열로 인해 화재가 발생할 수도 있었을 것이다.

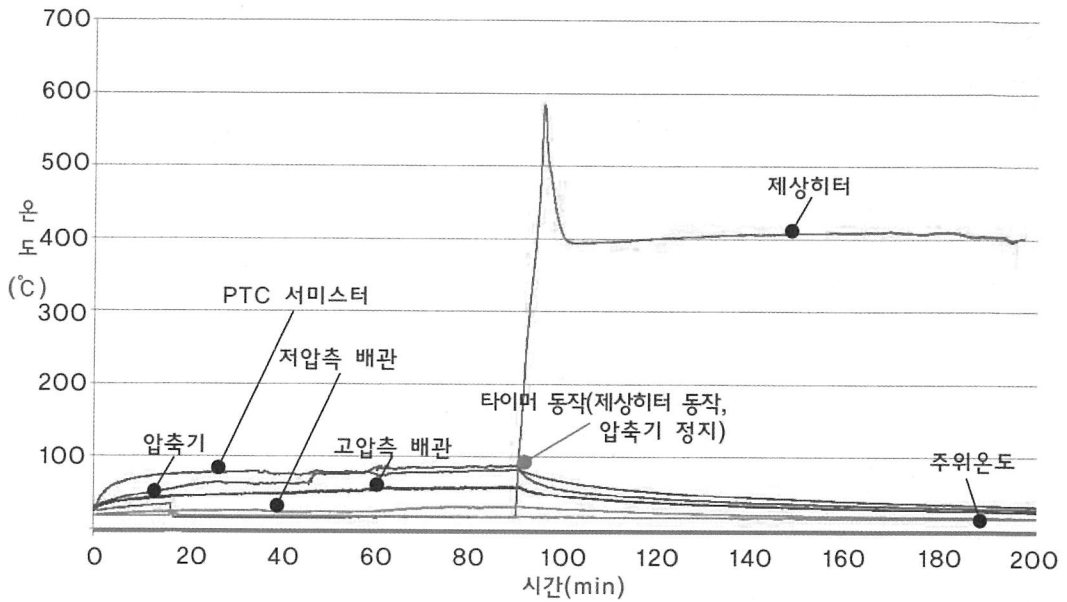
Fig. 12. 제상히터 동작 시 발열특성

냉장고에서 제상히터가 작동할 경우에는 Fig. 12와 같이 히터의 온도가 급격하게 상승하여 약 600℃까지 상승함을 확인할 수 있었다. 냉장고의 종류 및 사용된 히터에 따라 다르겠지만 측정된 온도는 냉동실 내부의 플라스틱 가연물을 충분히 연소시킬 수 있는 발열량이다. Fig. 12에서 확인할 수 있는 바와 같이 제상히터는 순간적으로 약 600℃까지 상승하고 이후 약 400℃ 수준으로 온도가 유지되었으며, 제상히터의 작동과 동시에 압축기 및 그 밖의 장치류의 온도는 감소하였다. 만일 냉동실에 종이류, 인화성 액체류 등이 보관된 상태에서 제상히터가 작동되고, 그 온도제어를 실패할 경우에는 보통의 경우보다 더 쉽게 화재로 이어질 수 있을 것이다.
