압연코일 전도로 협착

권상된 철 구조물 낙하,
회전으로 충돌

대형 냉동고
출입문에 협착

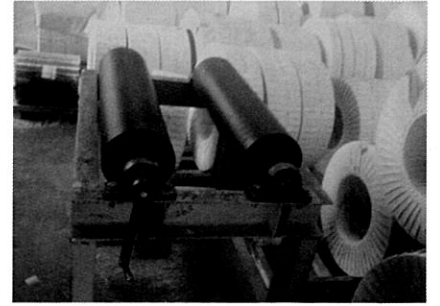
압연코일을 생산하는 사업장의 검사부 근로자 A씨(피재자)는 생산된 압연코일의 샘플을 채취하기 위해 포장부로 가서 평소 샘플을 채취하던 방법대로 '수동 감기장치'에 압연코일을 올려놓음. 수동감기장치의 손잡이를 돌리며 포장을 벗겨 내는 과정에서 압연코일이 불안전하게 안착되었음을 인지하였으나 대수롭지 않게 생각하고 계속 일을 진행함. 포장이 완전히 벗겨진 후 원하는 부분의 샘플을 채취하기 위해 수동으로 손잡이를 돌리던 중 1톤 정도의 압연코일 중심이 흐트러지며 피재자 쪽으로 전도되어 바닥과 압연코일 사이에 협착됨.

수동감기장치

1. 수동감기장치에 압연코일 올려놓은 후 안착상태 확인
2. 압연코일의 전도 및 유동방지를 위한 가이드 설치 등 안전조치 실시
3. 작업 중 이상 발생 시 압연코일 재안착 등 위험 제거 후 작업개시
4. 작업이 발생 가능한 재해 유형 등 작업 현실에 맞는 안전교육 실시
5. 관리감독자는 근로자들의 불안정행동을 통제하고, 작업현장의 불안정상태를 제거하는 등 관리감독을 철저히 할 것

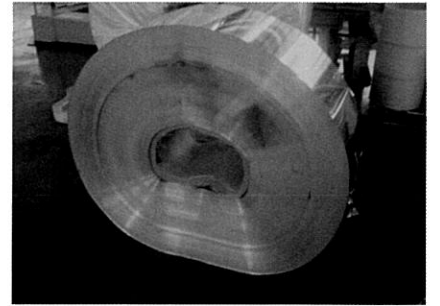
1. 수동감기장치에 압연코일이 불안정하게 올려짐
2. 불안정한 상태에서 재안착 등 조정 없이 무리하게 작업 실시
3. 압연코일 전도방지조치 미실시
4. 형식에 치우친 안전교육으로 근로자의 안전의식 저하
5. 관리감독 소홀

전도된 압연코일

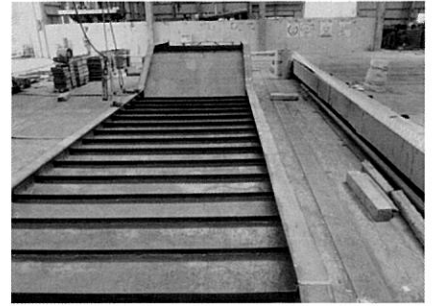
철 구조물을 생산하는 사업장 소조립 공정의 근로자 A씨(피재자)는 철 구조물 조립 전 하부 용접상태를 확인하기 위해 철 구조물(8,570mm × 2,300mm) 양측면에 클램프를 체결하고 크레인을 이용하여 2m 가량 권상함. 권상된 철구조물 하부로 들어가려 하는 순간 한쪽 클램프가 탈락되며 철 구조물이 A씨쪽으로 낙하, 회전함. A씨는 순식간에 일어난 일이라 미처 피하기도 전에 철구조물에 머리와 가슴을 가격당하고 쓰러짐.

사고발생 철 구조물

1. 작업 전 클램프, 와이어로프 등 권상용품에 대한 안전점검 실시
2. 낙하방지용 지지대 설치 등 안전조치 실시 후 중량물 하부작업 실시
3. 면체 권상 시 출렁이지 않도록 3줄걸이 또는 4줄걸이 권상방법 채택
4. 작업안전수칙 준수토록 지도, 감독
5. 근로자들의 불안전행동 통제 및 작업현장의 불안전상태를 제거하는 등 관리감독자의 역할 철저 수행

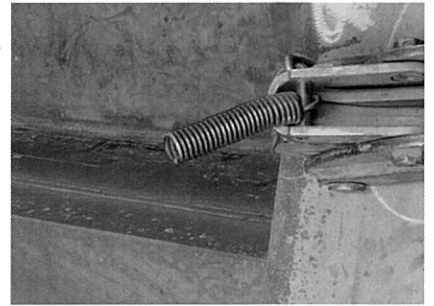
손상된 클램프

1. 작업 전 클램프 등 권상용품에 대한 안전점검 미실시
2. 철 구조물 낙하방지용 지지대 설치 등의 안전조치 미실시
3. 면체(철 구조물) 인양 시 불안정한 2줄걸이 인양방법 채택
4. 근로자의 작업안전수칙 미준수
5. 관리감독자의 관리감독 소홀

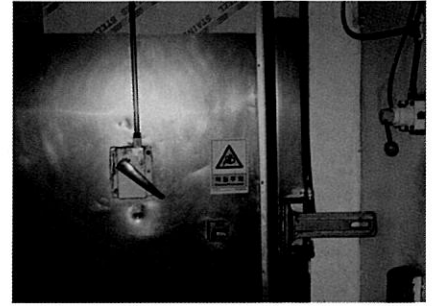
육가공 업체의 입고 담당자인 근로자 A씨(피재자)는 입고차량이 늦어져 야간 작업을 하게 됨. 냉동돈육을 하차하고 냉동차량 운전자와 함께 돈육 예냉실(대형 냉동고) 안에 적재함. 적재가 거의 끝나갈 무렵 냉동차량 운전자를 먼저 보내고 남은 작업을 혼자 하게 됨. 예냉실 문(온도유지를 위해 자동으로 닫히는 구조)이 자동으로 닫히는데 시간이 걸리는 것을 감안하여 마지막 냉동돈육을 들고 예냉실 문 고임목을 제거하고 냉동고로 진입함. 마지막 냉동돈육을 적재 후 빠르게 나오던 중 문과 문틀에 협착되어 의식을 잃음.

※예냉실 출입문의 안쪽 개방장치는 고장으로 정상작동을 하지 않았으며, 출입문의 개방감지 센서도 고장난 상태임.

사고발생 냉동고 출입문

1. 출입문 안쪽 개방장치 고장
2. 자동으로 닫히는 출입문의 고임목 제거 후 냉동실로 진입
3. 출입문 개방을 알리는 센서고장으로 사고발생 감지 못함
4. 위험작업에 단독으로 작업 실시
5. 잘못된 야간 순찰경로로 재해발생 사실을 알지 못함
6. 관리감독 소홀

1. 돈육 예냉실 출입문 안쪽 개방장치 정상 작동토록 수리
2. 출입문에 개방을 알리는 센서 정상 작동토록 수리
3. 위험작업 시 단독작업 금지
4. 야간 순찰경로의 수정
5. 정기적 안전교육 및 관리감독 철저
