글_ 류보혁 (공학박사/기술사)
한국산업안전보건공단 충남지도원장

식품제조공장에서 교반기 세척 중 감전 사망

2013. 01. 02(수) 17시 30분경, 경기도 평택시 청룡동 소재 식품제조 공장인 (주) OO 작업장에서 피재자(외국인 남, 26세)가 작업이 끝난 진공교반기를 세척하던 중 고압세척기 세척 건의 누전으로 감전 사망한 재해임

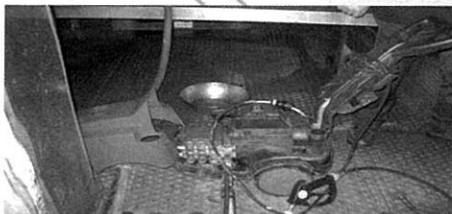
【사진 2】 냉온수 스팀 고압세척기

※ 냉온수 스팀 고압세척기 제원 : 단상 220V, 4 Hp

- ◎ 고압세척기의 접지 미실시
코드와 플러그를 접속하여 사용하는 이동형 또는 휴대형 전기기계·기구는 누전으로 인한 감전 위험을 예방하기 위하여 접지를 실시하여야 하나 고압세척기를 접지하지 않고 사용함
- ◎ 누전차단기에 미접속
물 등 도전성이 높은 습윤한 작업 장소에서 사용하는 이동형 또는 휴대형 전기기계·기구는 접지를 하고 추가로 감전방지용 누전차단기를 부착하여야 하나 물을 사용하는 고압세척기 전원에 이를 접속하지 않고 사용함

- ◎ 고압세척기 외함의 접지 실시(산업안전보건기준에 관한 규칙 제302조)
사업주는 누전으로 인한 감전의 위험을 방지하기 위하여 고압세척기의 외함을 접지하고 사용토록 하여야 함
- ◎ 고압세척기의 전원측에 누전차단기 부착(산업안전보건기준에 관한 규칙 제304조)
사업주는 물 등 도전성이 높은 장소에서 고압세척기를 사용하는 경우에는 세척기 외함의 접지이외에 추가로 해당 전로의 정격에 적합하고 감도가 양호하고 확실하게 작동하는 감전방지용 누전차단기 설치
- ◎ 감전사고 발생시 신속한 응급조치 요령 등에 대한 교육 실시
① 전원차단 → ② 피재자 구조 → ③ 응급구조 요청(119 등) → ④ 구조대 도착 시까지 감전자 응급조치(무의식·호흡·심장정지의 경우 : 인공호흡/심장마사지, 출혈·골절의 경우 : 지혈 추가) ❖

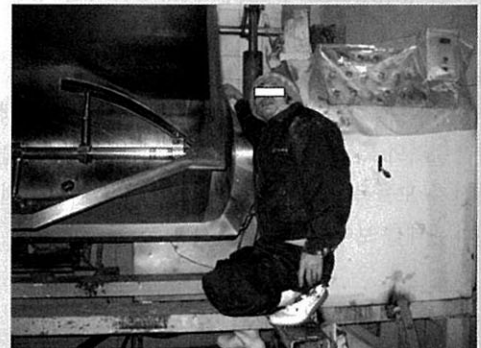
- ◎ 2013. 1. 2(수) 새벽 3:00부터 작업을 시작한 피재자는 17:30경, 진공교반기(1호기)에서 조림이 완료된 앙금을 취출한 후, 교반기를 세척하기 위하여 약 5m 정도 떨어진 곳에 있는 고압세척기의 호스를 끌어다 교반기 프레임에 올라서서 세척하는 작업(또는 세척 작업 준비) 중에 비명소리와 함께 교반기 프레임에 다리를 걸친 상태로 쓰러졌음
- 인근에 있던 최초 목격자(외국인 1)가 의식을 잃은 피재자를 바닥으로 끌어내리는 과정에서 피재자의 머리가 바닥에 부딪혀 일부 출혈이 있었고, 동료작업자(외국인 2)가 응급조치(심폐소생술)를 실시함
- 최초 목격자의 신고를 받은 공장 관리부장이 즉시 119에 신고하였고, 17:45경에 도착한 119구조대에 의해 병원으로 이송된 피재자는 18:25에 심장마비로 사망함

【사진 3】 피재자 발견당시 모습(재연)

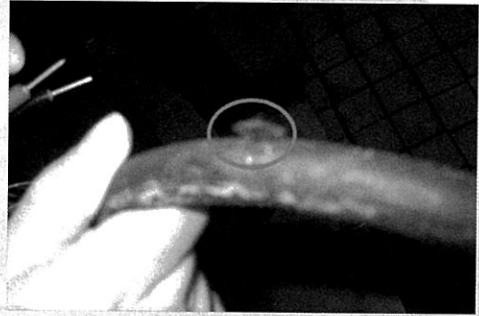
【사진 6】 피복이 손상되어 노출된 케이블 실드(Shield)

- ▶ 인체의 접촉조건 : 고압세척기의 외함은 접지가 되어 있지 않았고, 전원선과 대지(고압세척기 외함, 세척건) 간의 절연저항을 측정한 결과 0MΩ으로 완전지락(Ground Fault)에 가까운 상태였으며, 피재자가 고압세척작업을 위해 교반기 거치대 위로 올라가 자리를 잡는 과정에서 신체의 일부(팔과 대퇴부)가 금속제 교반기 몸통 또는 전동기 제어반 등의 접지체(제어반 외함이 접지된 상태였음)에 접촉된 것으로 추정됨
 - ▶ 통전경로 : 세척작업 중 세척건 등을 통해 누설된 전류가 피재자의 신체(손 또는 팔)와 접촉되었고 심장을 통해 신체의 일부(대퇴부)와 접지체를 통과하는 경로를 거치면서 심실세동에 이른 것으로 추정됨
- * 경찰조사결과, 팔과 대퇴부 쪽에 통전흔이 있었다고 함

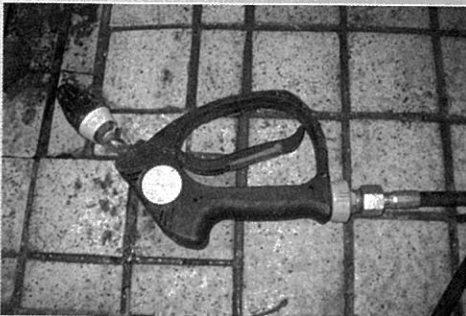
(a) 819 MΩ 전원미투입시 (b) 0 MΩ 전원 투입시
【사진 4】 고압세척기의 절연저항 측정값

【사진 5】 스팀고압세척기 건
