## 황룡사지 출토 금동난간편 검토

### Research of Geumdongnanganpyeon excavated from Hwangyongsa temple site

김 동 열\*1)

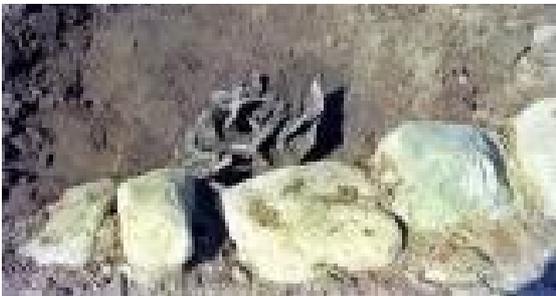
fig.2 Picture of excavated Geumdongnanganpyeon 1

통해 추론해보면, 유물의 출토위치는 강당지 북서쪽으로 추정되며, 유물 출토 시기는 금동난간편으로 추정되는 기록사진에 1978년으로 기명되어 있고, 발굴조사보고서를 보면 1978년에 강당지 북편 조사가 진행되었을 명시하고 있어 제3차년도 발굴조사(1978년)때 확인된 것으로 추정된다.<sup>2)</sup>

2) 출토위치와 출토시기로 추정되는 기록사진[fig.2]이 금동난간편으로 추정하는 이유는 [fig.2]의 확대 사진인 [fig.3] 좌측 하단에 보이는 S1, S2와 우측 중앙에 보이는 S3가 『황룡사 출토 유물자료집-유물로 본 신라 황룡사』에서 보고된 유물 S8, S14, S4와 동일한 유물로 판단되기 때문이다. 또한 출토위치가 강당지 북서쪽으로 추정하는 이유는 [fig.2]에서 보이는 석열이 강당지 북서쪽 건물지 석열 형태와 유사하기 때문이다. 석열 유사성의 판단은 황룡사지 발굴조사보고서 작성담당자의 의견을 반영하였다.

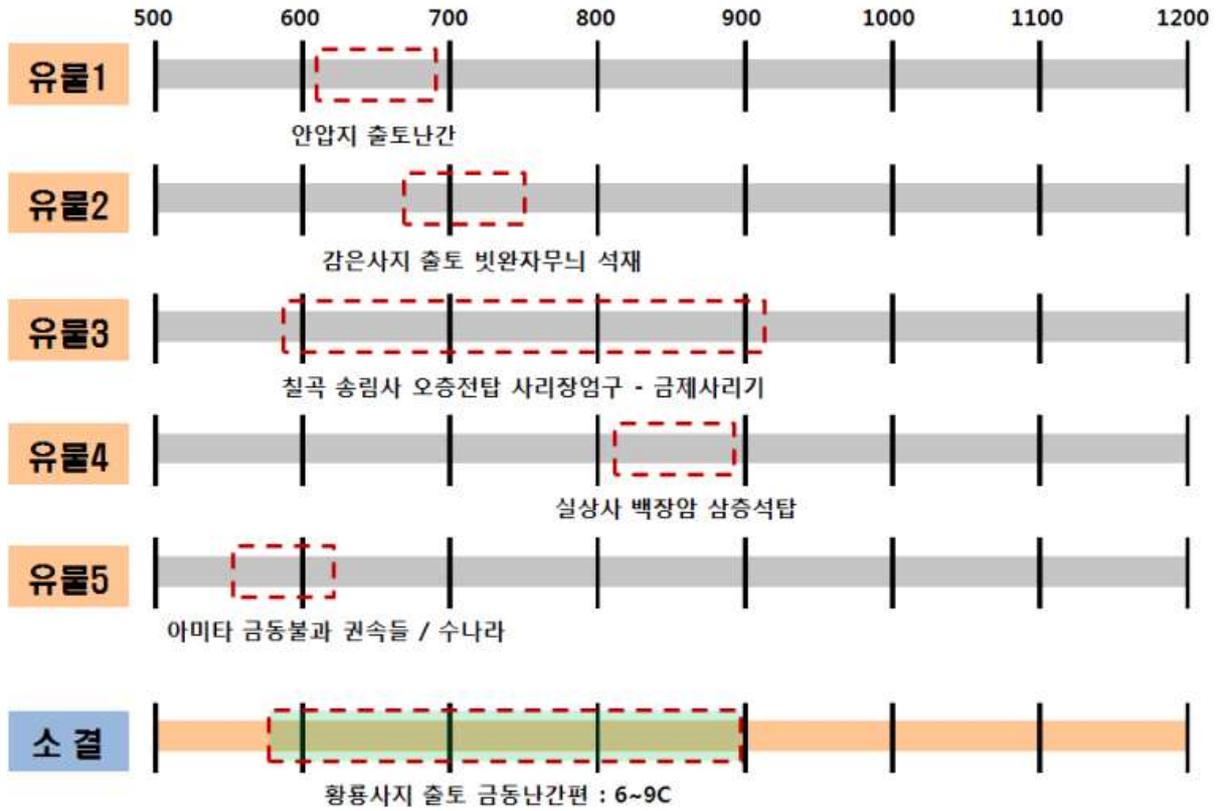
fig.5 comparison table of estimation of production year

황룡사지 북서쪽 강당지에서 출토된 것으로 추정되는 금동난간편의 추정연대(편년)는 유사한 유물과 비교검토를 통해 거시적으로 통일신라 6~9C와 고려시대 전기로 추정할 수 있다.<sup>3)</sup>

난간편의 추정연대는 6~9C로 추정된다.<sup>6)</sup> 다만, 수나라시대 제작된 ‘아미타 금동불과 권속들’ 금속유물을 보면, 난간 및 난간하부의 제작 문양이 황룡사지 출토 유물과 거의 동일한 형태인 점에서 미루어 볼 때, 제작연대가 미시적으로 6C에 근접할 수 있을 것으로 생각된다.<sup>7)</sup>

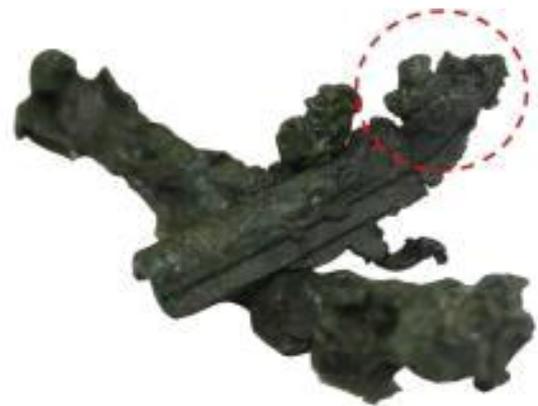
fig.6 comparison table of estimation of production year

다음으로 제작연대(편년)을 고려시대 전기로 추정하기 위한 비교 유물은 금동팔각탑과 부여 금성산 건물터 출토 금속탑편이 있다.<sup>8)</sup> [fig.6] 금동난간편 S11 붉은 원으로 표시된 부분을 보면, 외부적인 요인에 의해서 녹아 굳어서 정확한 형태는 알 수 없지만, 위치상으로 고려시대 금속탑에서 볼 수 있는 용두장식(가칭)으로 생각할 수 있다. 이는 역사적으로 황룡사지가 몽고군에 의해서 전소된 시기가 고려시대였다는 점에서 간과하고 넘어가기는 그 의미가 크다. 다만, S11의 장식 흔적이 확실하게 고려시대 금속탑에서 보이는 용두장식(가칭)의 형태로 단정할 수 없다는 점과 국립부여박물관에서 소장하고 있는 금속탑편에 대해서 일부 학자들은 제작시기를 백제 시대로 올려보는 경향이 있어 용두장식이 삼국시대에 제작된 금속탑에도 착용되었을 가능성을 배제할 수 없다. 필자는 황룡사지에서 출토된 금동탑편은 통일신라시대에 제작된 것으로 생각하지만, 현재까지는 이를 증명할 객관적인 자료가 부족하고, 과학적 분석이 진행되지 않은 시점에서는 거시적으로 볼 필요가 있다고 생각된다.

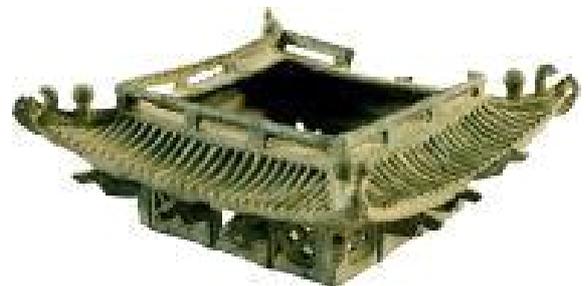
fig.7 fragment of metal pagoda excavated in Buyeo Geumseongsan building site

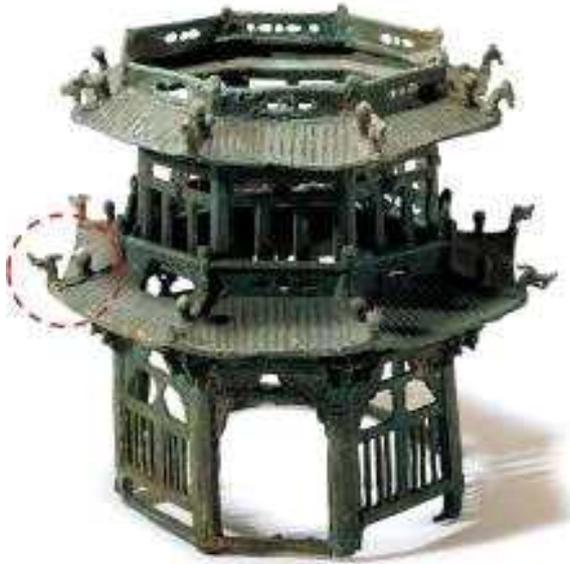
fig.8 Yongduzhangsik of bronze octagonal pagoda

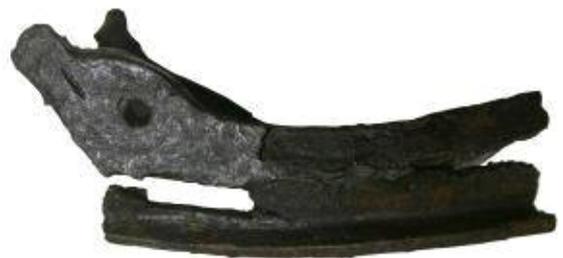
fig.11 shape of hole for connection of nanganpyeon S7

다음으로 금동난간편의 입면형태는 현재 잔존 편(片) 수가 적어 정확한 형태는 알 수 없지만, 난간편 S7과 S9를 보면 연결을 위한 구멍이 있어 연결부가 없는 S1은 S7, S9와 바로 결합될 수 없어 최소한 두 편(片) 사이에는 다른 형태의 금속편이 있었을 것으로 추정된다.<sup>9)</sup> 이를 현존하는 건축물을 통해 유추해 보면, 중국 하북성

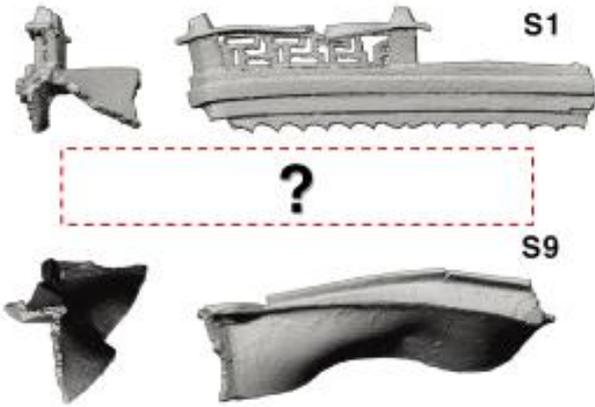
fig.12 facade shape base on nanganpyeon S1 and S9

서가장지 정정현의 용흥사 전륜장전(북송 중기 이전)에서 그 원형을 유추할 수 있다. 전륜장전 2층 난간과 난간 하부 기둥(벽체) 사이에는 공포를 통해 상하부를 연결하고 있다. 이는 금속편에 적용하면, 전륜장전의 2층 난간을 난간편 S1, 난간 하부 기둥(벽체)을 S7, S9로 가정하였을 때, 두 난간편 사이에는 전륜장전에서 보이는 공포와 유사한 형태의 금속편이 있었을 것으로 추정할 수 있다. 이는 조금 더 확장하면 중국 산서성 옹현 불궁사 석가탑에도 적용할 수 있어 금속편의 원형이 다층형으로 추정할 수 있다.

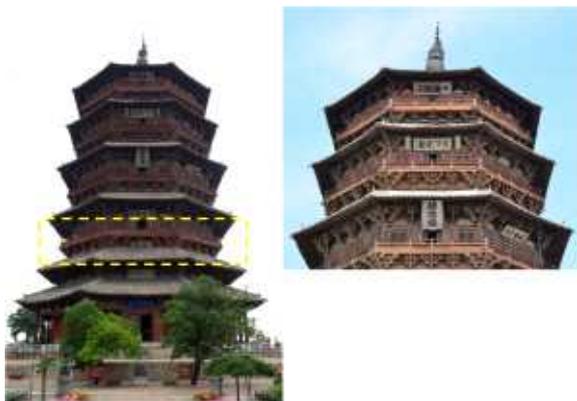
fig.14 seokga-pagoda of bulgung-temple(China)

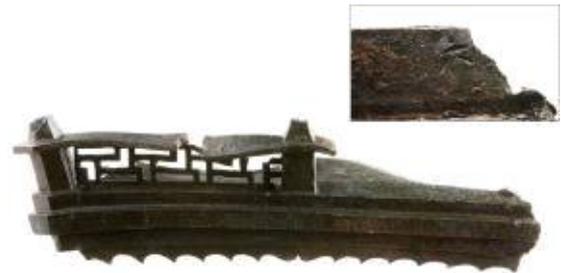
fig.15 written character(‘六’) of Nnanganpyeon S1'

황룡사지 출토 금동난간편 중 난간편 S1에서 ‘六’과 S2에서 ‘七’ 숫자명문이 확인되었다. ‘六, 七’ 명문에 대해서 기본적으로 출토위치가 ‘황룡사지’라는 상징성 때문에 숫자가 층(層)수를 의미하는 명문으로 생각할 수 있

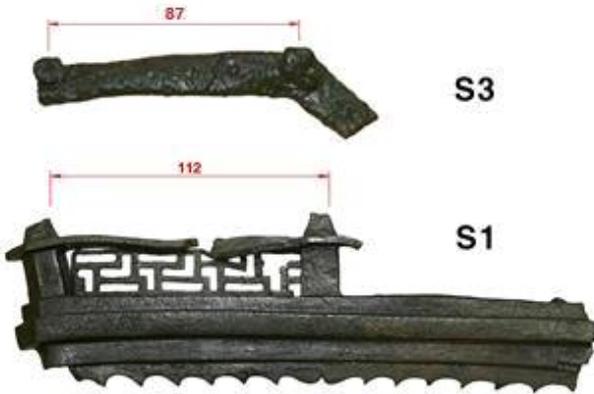
fig.17 measure value of Nanganpyeon S1 & S3

난간편 S3의 경우 난간기둥으로 보이는“凸”형 흔적이 S1의 난간대 하부에 면한 기둥의 흔적으로 볼 때, S3의 난간기둥과 난간기둥 간격은 약 87mm인 반면에 S1는 약 112mm로 25mm 정도의 차이를 보인다. 즉, S3은 S1보다 상부에 위치한 금속편으로 생각되며, 황룡사지 목

탑 복원안을 참고하였을 때 적어도 3층 이상의 차이를 보일 것으로 추측된다.<sup>11)</sup> 다만, S1과 S3의 크기 차이의 결과를 S1과 S2의 관계에 적용하는 것은 다소 무리가 있지만, 현존하는 금속공예품에서 3층이상의 금속공예품은 대부분 탑의 형태라는 점에서 위 황룡사지 출토 금동난간편도 원형이 탑의 형태라고 가정할 수 있다는 점에서 숫자명문은 각층을 조립의 편의성을 위한 명문으로 추론할 수 있다. 하지만 S2의 정확한 실측값이 없는 상태에서는 객관성이 담보되기는 어려울 것으로 생각된다.

11) 권중남, 「한국 고대 목탑의 구조 및 의장에 관한 연구-황룡사 목탑의 복원적 고찰을 중심으로」, 성균관대학교 박사학위 논문, 1998의 논문에서는 황룡사 복원의 각 층의 주간의 체감율은 90~94%로 설정됨을 감안할 때 S1, S2와 S3의 체감율은 92%로 가정할 때 S3는 S1, S2보다 3층 상부의 부재로 추정할 수 있다. 다만 92%의 체감율은 정수를 만들기 위한 임의값으로 향후 이에 대한 연구가 필요할 것으로 생각된다.

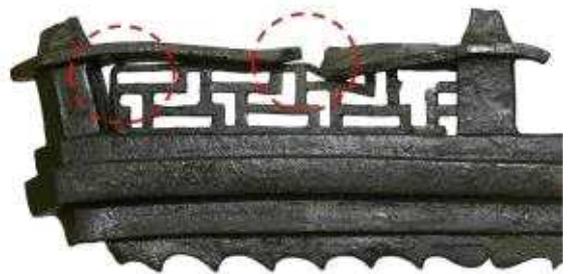
fig.18 prefabricated handrail

어 상당한 밀납이 필요했을 것을 반증한다. 하지만 난간편 S1을 보면, 난간살대와 이외의 부분이 별개로 제작된 점, 조립부가 섬세하게 조각된 점, 난간편의 얇은 부분의 두께가 5mm내외인 점, 전체적인 모양이 ‘ㄱ’자형인 점으로 볼 때 주물형틀 제작에 있어 주형을 통밀납으로 조각하였을 경우 불필요한 부분이 많이 발생하였을 것이라는 것을 알 수 있다. 즉, 당시의 밀납의 희소성에 비추어 볼 때, 밀납 한덩어리는 통으로 조각하였기보다는 별편으로 나누어 조각하였을 가능성이 더 컸을 것으로 생각할 수 있다. 다시말해서 난간편 S1의 원형을 제작하기 위해서는 400mm보다 큰 밀납덩어리 내부는 상당부분 제거하고, 5mm내외의 난간대 등을 조각하는 것은 비효율적인 방법으로 좀 더 효율적인 제작방법이 적용되었을 것이다. 이는 도판을 작성하고, 난간을 8편으로 나누어 밀납을 조각한 후 각 별편을 하나의 편으로 붙여 주형을 제작하여<sup>13)</sup> 적은양의 재료로 제작되었을 것으로 생각된다. 이러한 기법은 고대 불상의 제작시 광배, 손, 옷자락 등 섬세한 조각이 필요한 부분은 별편으로 조각한 후 붙여서 제작한 경우<sup>14)</sup>가 있으므로 실제로도 적용할 수 있는 방법이다. 이외에 명문의 위치가 한쪽에 치우쳐 있는 점은 별편으로 도판의 존재 가능성을 생각해 볼 수 있고, 명문 새김상태가 깊고, 잔존상태가 끊어짐이 없는 매끄러운 점은 난간편의 완성 후 새긴 숫자가 아닌 밀납 조각 단계에서 새긴 명문임을 추정할 수 있다. 결론적으로 숫자명문은 별편으로 조각된 밀납을 순서대로 붙이기 위한 표식으로 생각할 수 있다.

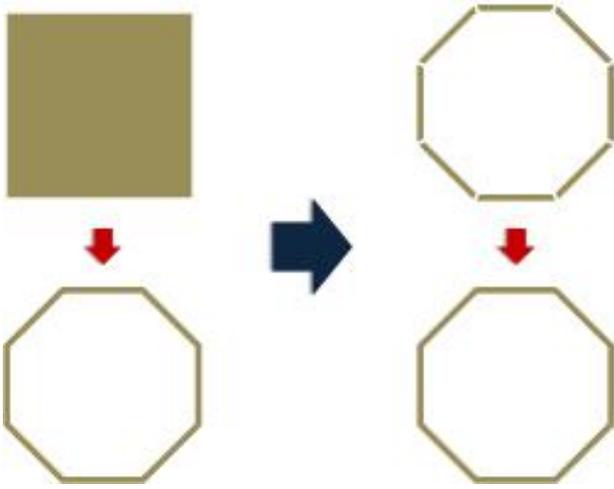
fig.19 diagram of carving method(whole/portion) of wax

12) 현재까지 알려진 금속의 구조기법에는 크게 진토(眞土)주조, 물형(物型)주조, 모래형(砂型)주조, 정밀주조<sup>1)</sup> 등이 있다. 이 중에서 삼국시대부터 불상, 종 등의 제작에 가장 많이 쓰인 기법인 납형주조법은 밀납, 송진 등을 섞은 납(蠟)으로 모형을 만들고, 외부에 점토로 외형을 만든 후 밀납을 녹여 내고 주물을 붓는 기법으로 세밀한 모양까지도 구조가 가능한 기법이다.
