우사(牛舍)에서 전기배선의 종류와 길이에 따른 저항성 및 용량성 누전전류 분석

유상옥 · 김두현 · 김성철[†]

Analysis of Resistive and Capacitive Leakage Current according to Wiring Type and Length at Cattle Barn

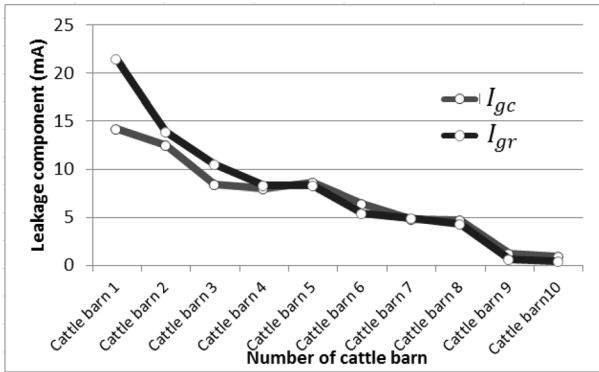
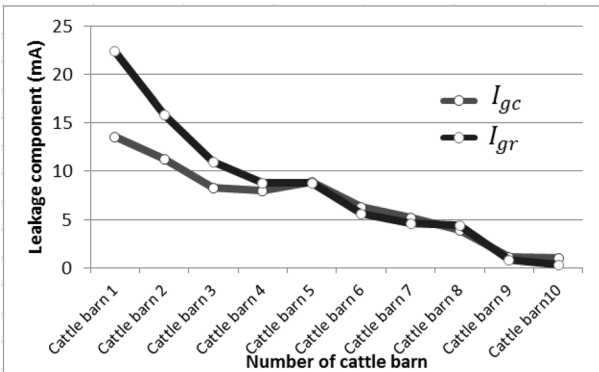
Fig. 2. Characteristic of leakage component for on the switch on loads at cattle barn 1~cattle barn 10.

축사에서의 전기 위험성에 대한 누전성분의 특징을 분석하기 위하여 우사 10개소와 상가 및 주택 10개소를 선정하여 누전성분비를 측정하였다. 축사의 경우, 전기배선의 대부분이 외부에 노출되어 있고 자동급수통과 같은 상시 전원을 인가해야 하는 부하가 연결되어 있어 다른 계절에 비해 겨울철에 저항성 누전전류와 용량성 누전전류가 가장 높아 겨울철에 대한 데이터를 비교 분석하였다. Fig. 2는 축사부하를 On 상태에서 12월(Fig. 2 a), 1월(Fig. 2 b) 및 2월(Fig. 2 c)에 대한 저항성 및 용량성 누전전류를 분석하였다. Fig. 2 a)에서 축사 1(cattle barn 1)의 경우 가장 규모가 큰 축사로 겨울철에 저항성 누전전류의 평균은 21.8 mA, 용량성 누전전류의 평균은 14 mA로 매우 높게 나타났다. 저항성 누전전류의 경우 전기적 배선과 연결된 다양한 부하들이 연합하여 고장 전류가 발생한 것으로 판단되며, 용량성 누전전류의 경우는 큰 규모로 인하여 철골 구조가 크고 그로 인한 전기배선의 설치 길이가 증가하여 철골과 전기배선 사이에 구조적으로 발생한 충전용량이 증가한 것으로 판단된다. 축사 2(cattle barn 2)는 3,510 m²의 규모의 축사로

축사 1과 비교했을 때 490 m²만큼 작고 철골과 인접하여 발생한 용량성 누전전류의 경우 평균적으로 12 mA로 나타났다. 축사 3(cattle barn 3)과 축사 4(cattle barn 4)의 경우 그 규모가 다소 비슷하나 축사 5(cattle barn 5)의 경우는 축사 3과 축사 4의 절반의 규모인데 반하여 용량성 누전전류의 분포도가 매우 높게 나타남을 확인하였다. 축사 5에서 이렇게 높은 용량성 누전전류를 보인 것은 축사 3과 축사 4는 CV 전선(Cross-linked polyethylene and vinyl chloride insulated wire)¹²⁾을 사용한 반면 축사 5는

HIV전선(Heat resistance in-door poly vinyl chloride insulated wire)¹²⁾을 사용하여 절연관에 넣지 않고 외부에 노출되어 철골 구조물의 직접적인 영향으로 인하여 용량성 누전전류가 높게 나타났다. 축사 9(cattle barn 9)와 축사 10(cattle barn 10)의 경우 축사 규모 100 m² 이하의 경우는 저항성과 용량성 누전전류가 거의 나타나지 않음을 확인하였다.

축사와 일반상가의 비교에서 외부환경적 요소의 영향을 많이 받는 축사의 부하들은 저항성 누전전류를 높게 하고, 전기배선은 용량성 누전전류를 높게 하는 특징을 보였다. 특히 축사 규모가 크다는 것은 철골 구조가 크다는 것과 사용된 전기 배선의 길이가 길다는 것으로 이것은 용량성 누전전류에 변수임을 확인하였다. 일반 빌딩의 경우 저항성 누전전류가 높게 나타났고 저항성 누전전류의 변화는 전기배선보다는 사용부하에 의한 것으로 확인되었다.

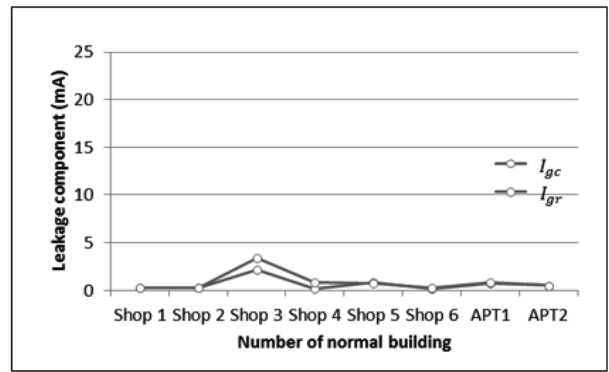
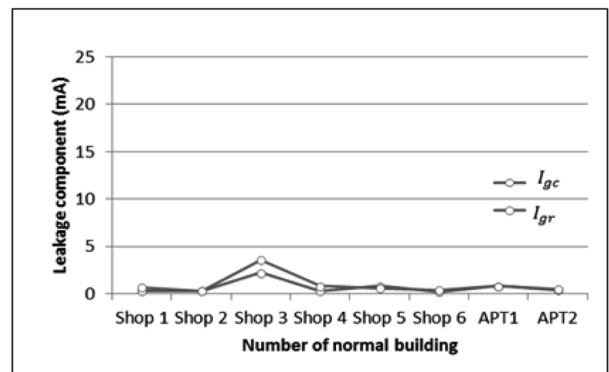
Fig. 3. Characteristic of leakage component for on the switch on loads at shops and apartment.

게 나타났다. 이는 축사와 다르게 상가와 아파트의 전기설비가 실내에 주로 설치되어 있어서 용량성 누전전류의 노출이 낮은 것으로 판단된다. 축사는 일반 건축물과 다른 용량성 누전전류가 높게 포함되어 있어 누전차단기의 잦은 트립이 발생됨이 확인되었다. Fig. 3은 상가 및 아파트에 대하여 12월(Fig. 3 a), 1월(Fig. 3 b) 및 2월(Fig. 3 c)에 대한 저항성 및 용량성 누전전류를 나타내었다. 전반적으로 7개소에서는 비슷한 값을 보였으나 Shop 3에서는 다른 개소보다는 높은 값을 보였으나 이는 축사 8보다 낮은 누전전류값을 나타내었다. 특히 Shop 3는 다른 개소와는 달리 용량이 큰 식기세척기로 인하여 해당 개소에서 누전이 다소 높게 나타남을 확인하였다.

Fig. 3의 상가 및 아파트에 대한 저항성과 용량성 누전전류를 나타낸 것으로, 저항성 누전전류가 조금 높

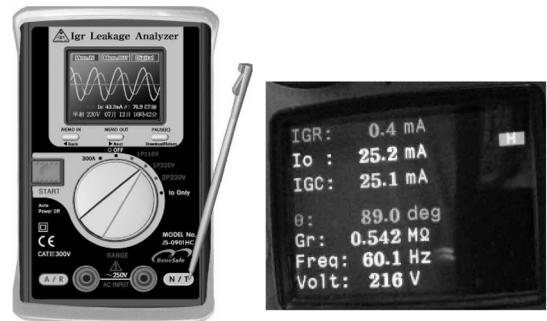
a) Instrument for analysis on leakage component

실태조사에서 용량성 누전전류는 전기배선의 종류와 길이, 사용부하에 영향을 받는 것으로 확인되었다. 이에 가장 많이 사용되는 전기배선으로 HIV(1.5 mm²), EV (polyethylene and vinyl chloride insulated wire, 2.0 mm²)¹²⁾ 및 CV(2.0 mm²) 등 3종류를 선택했다. 각각의 길이에 대하여 50 m, 100 m, 150 m의 길이를 구성하였는데 이것은 차단기로부터 자동급수기 1(Auto waterer 1)이 50 m에 설치되어 있고, 자동급수기 2가 100 m에 자동급수기 3이 150 m에 각각 설치되어 있어 해당 자동급수기의 설치거리와 동등하다. 사용된 자동 급수기는 모두 660 W의 용량을 가지고 있다. 실험장소는 청원지역의 변영농가(우사)에 설치하였다. 누전전류 성분 분석을 측정하기 위하여 (주)재신정보(JS-0901HC, I_{gr} 0~1,000 mA)의 I_{gr} 누전 분석기를 통하여 측정하였다¹³⁾. I_{gr} 누전 분석기는 단상 (1ø2w 110 V~240 V)에서 I_0 는 0 ~ 300 mA, I_{gr} 은 0 ~ 300 mA의 범위 내에서 측정 가능하다. 또한 그 값을 파형 및 수치로 모니터할 수 있어 측정이 간편하다. 본 연구에서는 수치화된 값을 기록하였다. 실험방법은 크게 2가지로

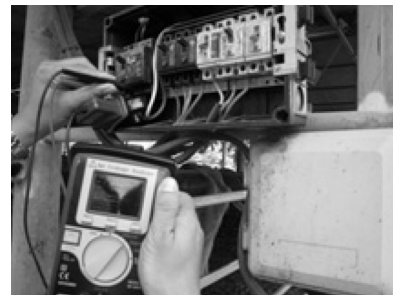
c) Measuring at panel

Fig. 4. Experiment instrument and setups of leakage component for wiring length at the cattle barn.

Case 1과 Case 2로 구분하였다. Case 1의 경우는 50 m(Table 1 a) 1_1)에서 자동급수기 1을 100 m(Table 1 a) 1_2)에서는 자동급수기 1과 2를 150 m(Table 1 a) 1_3)에서는 자동급수기 1, 2와 3을 On하여 측정하였다. Case 2의 경우는 50 m(Table 1 b) 2_1)에서 자동급수기 1만 On하고 100 m(Table 1 b) 2_2)에서는 자동급수기 2만을 On하고 150 m(Table 1 b) 2_3)에서는 자동급수기 3만을 On하여 측정하였다. Case 1의 경우는 부하와 전기배선 간의 누전전류의 특징을 Case 2는 전기배선 길이에 대한 누전전류의 특징을 분석하기 위하여 구분하였다. Fig. 4 a)는 누전성분을 측정하기 위한 장치를 나타내었고, Fig. 4 b)는 전기배선과 자동급수기에 대한 실험 도면이다. Fig. 4 c)는 실제 축사에서 누전성분을 측정하는 사진을 나타내었다. Table 1은 실험방법을 나타낸 것으로 Table 1 a)는 Case 1의 방법, Table 1 b)는 Case 2의 방법이다.

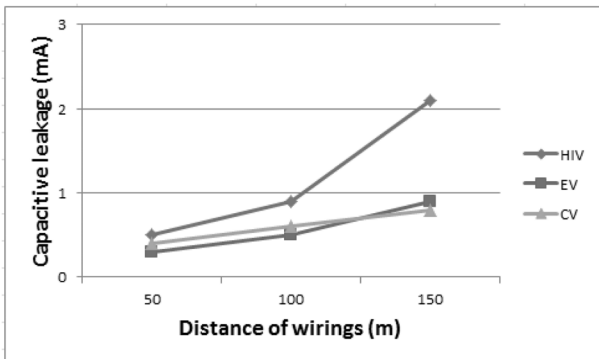
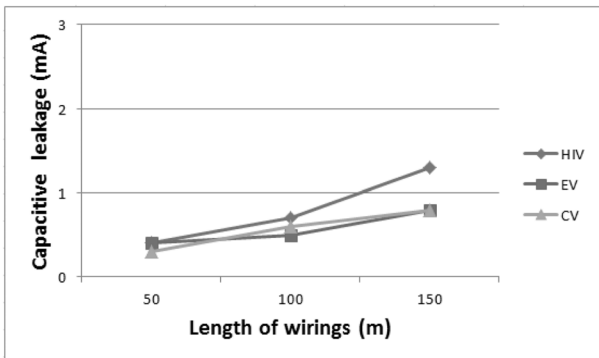
Fig. 5. Characteristic of capacitive leakage current component for case 1 and case 2.

Fig. 5는 전기배선의 종류와 길이에 따른 용량성 누전전류를 Fig. 6은 저항성 누전전류를 나타내었다. Fig. 5 a)는 Case 1의 경우로 HIV 전기배선의 용량성 누전

전류는 CV 전기배선과 EV 전기배선에 비해 높은 누전성분을 보였고 CV 전기배선과 EV 전기배선은 비슷한 값을 보였다. 또한 150 m에서 모든 전기배선의 용량성 누전전류가 높게 나타났다. Fig. 5 b)는 Case 2의 경우로 HIV 전기배선에서 길이에 따른 변화를 보였으나 나머지 전기배선은 큰 차이를 보이지 않았다. 용량성 누전전류의 크기는 배선의 길이와 부하의 사용에 여부가 중요 변수임이 확인되었다. Fig. 6 a)의 Case 1에서는 길이가 증가함에 따라 저항성 누전전류는 미소(微小)한 변화를 보였고, Fig. 6 b)의 경우는 변화가 나타나지 않았다. 측사는 철골구조에 연결된 전기배선의 종류와 길이 그리고 부하의 작동여부가 중요한 변수로 확인되었다.
