# 대용량 몰드변압기 정밀절연진단 결과 고찰

(A study of Insulation Diagnosis for Large-Capacity Mold Transformer)

When the large-capacity Mold type Transformer was passed through rain, after it was dried and its parts were changed, Insulation Diagnosis was made to evaluate the condition of it and decide to recharge. Using the evaluation of Insulation Diagnosis, the urgent decision-making for recharge made blackout time minimum. In this study, it was considered that Insulation Diagnosis for the large-capacity Mold type Transformer is applied to decision-making for reuse of high voltage electric power equipment by analysis of the case study.

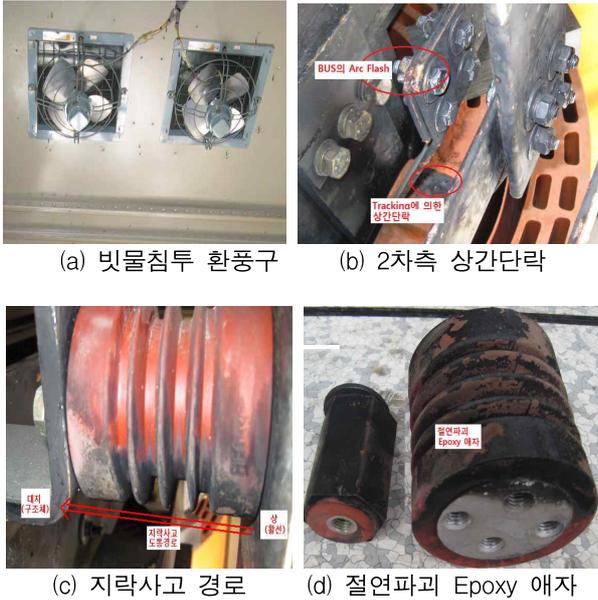
변압기 계통이 차단된 원인은 그림 1과 같이 건물 옥상에 설치된 배풍구를 통해 빗물이 유입되면서 몰드변압기 상단에 위치한 2차측 단자(BUS)의 상간 단

락사고와 동시에 대지간의 지락사고가 발생되었으며, 이로 인해 보호계전기가 동작하여 차단기가 개로 (Trip)된 것으로 판단된다.

그림 1. 빗물침투 환풍구 및 2차측 상간단락 흔적  
Fig. 1. Ceiling fan passed through rain & Traces of Arc flash

- 1) 옥내 큐비클에 수납되는 몰드변압기의 환풍구는 옥상에 설치하는 것보다 건축물 측면에 설치하여 빗물 등이 침입하지 않는 구조로 하여야 한다.
- 2) 대용량 변압기 침수 사고시 공장에 반출하여 수리·진단하는 것이 원칙이나, 정전시간 축소 및 비용절감 등을 위하여 현장에서 긴급보수하고 진단할 수 있는 인력 및 장비의 확산, 보급이 필요하다.
- 3) 전력설비 침수사고 현장에서 긴급수리 및 정밀진단을 통하여 충전여부 의사결정을 위한 절차를 제안하였다.
- 4) 주요 전력설비의 부속자재를 적정 예비품으로 보관하여 유사시 적기에 사용함으로써, 사고복구 시간을 단축시킬 수 있다.

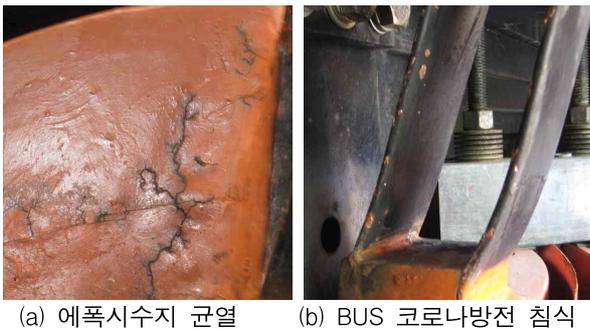
그림 2. 에폭시수지 균열 및 BUS 코로나 침식  
Fig. 2. Epoxy crack & Erosion by BUS Corona discharge

또한 전원차단의 직접적인 원인은 아니지만 그림 2와 같이 에폭시수지의 균열부위(a)와 단자(BUS) 등이 코로나 방전(b)에 의해 침식정도가 심하여 항구복구가 필요한 실정이다.

복구방법은 BUS 표면을 매끄럽게 다듬질하고, 절

연페인트 또는 열수축 절연튜브를 삽입하여 전계강도를 균일하게 하여야 한다.

빗물 침투된 몰드변압기의 외관 점검 후 절연파괴된 에폭시아자는 교체하고, 코로나 방전에 의한 BUS 침식부분은 연마 등을 통하여 침예한 부분의 전계집중을 완화토록 하였다. 그리고 대형 건조기 (온풍기) 2대를 이용하여 건조작업을 약 5시간 동안 실시한 결과 그림 3과 같이 에폭시 표면의 물기가 제거되었다.

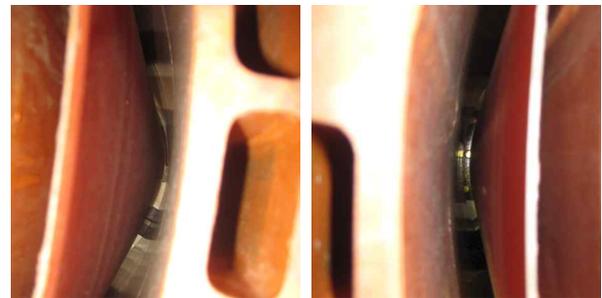
(a) 변압기 2차 단자측 (b) 변압기 1차 단자측

그림 3. 건조작업 후 에폭시 표면 제습상태  
Fig. 3. Epoxy condition after Dry

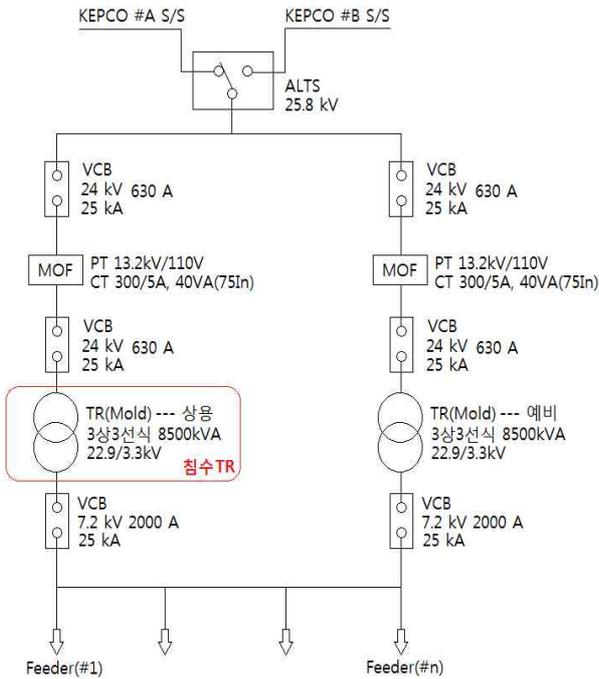
침수사고가 발생한 정수장의 수변전설비의 단선결선도는 그림 4와 같고, 진단 대상 주변압기의 설비제원은 표 1과 같다.

그림 4. 정수장 수변전설비의 단선결선도  
Fig. 4. One line Diagram of Power Substation in Water Treatment Plant

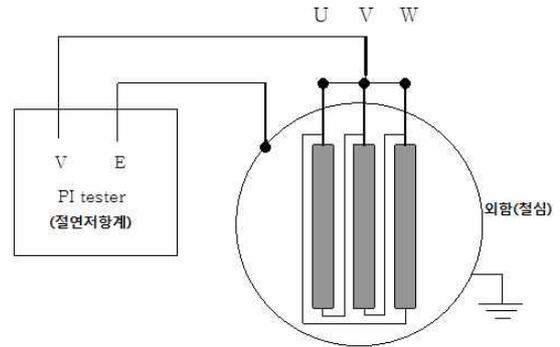
절연저항시험은 권선과 대지간의 절연상태를 측정하는 시험으로 3상 일괄 처리한 1, 2차권선과 대지 간에 DC 5,000V(HV측), 1,000V(LV측)를 각각 인가하고 1분 후의 절연저항 값을 측정하였으며, 그 결과는 표 4와 같다.

절연저항 및 성극비 시험 회로도도 그림 5와 같고, 성극지수 시험결과는 그림 6 및 표 5와 같다. 건식변압기의 성극비(P.I)는 Trend 관리를 권장하며, 유입 변압기 기준으로 1.5 이상을 유지할 때 양호판정을 한다[1].

그림 5. 절연저항 및 성극비 시험회로도  
Fig. 5. Evaluation of Insulation Resistance & P.I Test

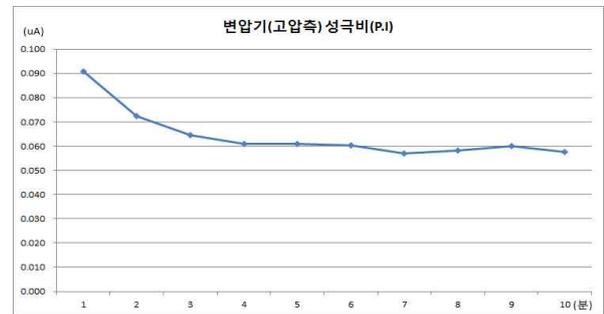
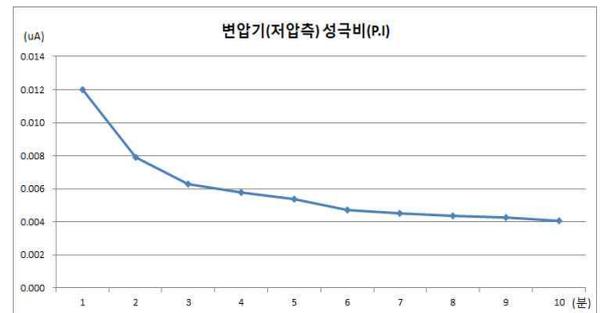
(a) 고압측(HV) 성극비 측정결과

(b) 저압측(LV) 성극비 측정결과

그림 6. 성극비 측정 그래프  
Fig. 6. Graph of Polarization Index Test

구 분	측정 위치	측정값(MΩ)		P.I	판 정
		1분	10분		
절연저항	HV	56,400	89,100	1.58	양호
	LV	85,400	253,000	2.96	양호

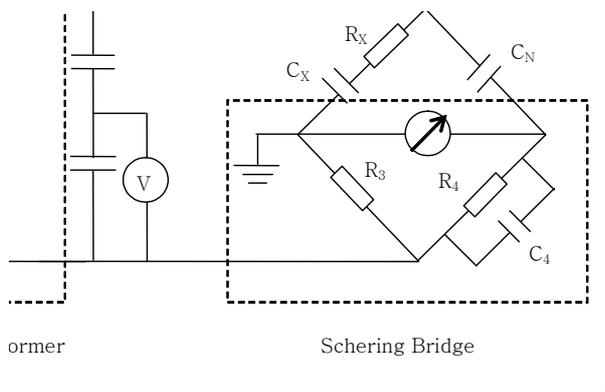
유전정접 시험은 변압기 절연물에 교류전압을 인가하여 절연상태 및 열화 정도를 진단하는 시험으로, 시험장비는 Schering Bridge를 조합하여 사용한다.

시험전압은 교류 10kV까지 인가하여 절연물의 유전체 손실각(tan δ)을 측정하며, 시험 회로도는 그림 7과 같다. 그림 7에서 CX, RX는 측정 시료의 정전용량과 저항이고, CN은 표준콘덴서이다.

그림 7. 유전정접 시험 회로도  
Fig. 7. Circuit Diagram of Tanδ Test

진단결과는 유전정접시험을 제외한 나머지 시험은 모두 양호하였으나, 유전정접 시험에서 기준값을 약간 초과하였다. 유전정접이 초과한 부분은 금번 빗물 침투와 관계없는 1차측(GSTgA)의 값이므로 변압기 2차측 권선의 절연상태는 비교적 건전하다고 판정하였다.

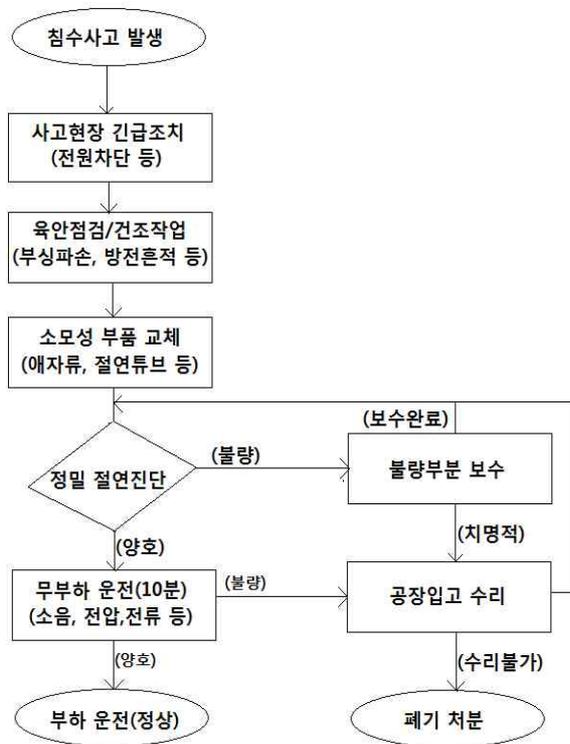
본 연구를 통하여 전력설비의 침수사고가 발생하였을 때 현장에서 긴급복구를 수행한 후 정밀 절연진단을 실시하고, 그 결과를 토대로 충전여부를 결정하는 절차를 제안하면 그림 8과 같다.

그림 8. 침수사고시 충전여부 의사결정 절차서  
Fig. 8. Flow chart of Decision Making for Recharge

전력설비의 침수사고는 대부분 단락 또는 지락보호 계전기에 의해 즉시 차단되므로, 그림 8의 절차에 준하여 현장 수리 및 진단을 통해 충전여부를 결정할 때 정전시간을 최대한 줄일 수 있을 것이다. 사고가 발생하였을 경우 통상적으로 제작업체 기술자를 현장에 호출하여 충전여부를 결정하였으나, 이는 경험에 의존한 추측을 기반으로 한 것이기에 신뢰도가 낮다.
